Rapport de mission de repérage des matériaux et produits contenant de l'amiante avant
réalisation de travaux

8 SQUARE DE LORIENT-APT 402
77000 MELUN

RAPPORT N° :	13LDG0402	Laboratoire d'Analyses :	ITGA
Repérage réalisé le :	25/09/2017	Adresse laboratoire :	3 RUE ARMAND HERPIN LACROIX - CS 46537 35065 RENNES CEDEX
Accompagnateur :		Numéro d'accréditation :	1-5967
Par :	Mickaël JULIEN	Organisme d'assurance professionnelle :	ALLIANZ
N° certificat :	CPDI 4129	Adresse assurance :	Direction Opérations Entreprises 5C Esplanade Charles de Gaulle 33081 BORDEAUX CEDEX
Date d'obtention :	01/01/2017	N° de contrat d'assurance :	55897385
Organisme certificateur	I.CERT Parc Edonia - Bâtiment G - Rue de la Terre Victoria - 35760 SAINT-GREGOIRE	Date de validité :	31/12/2017

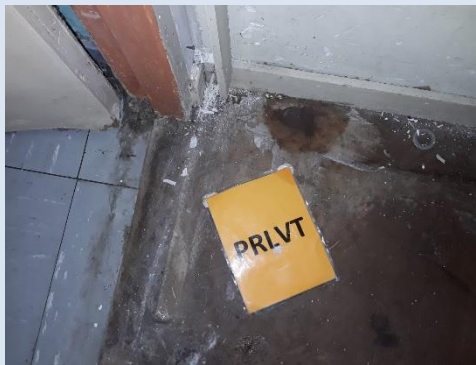
PRELEVEMENT : 13LDG0402P001			
NOM DU CLIENT	NUMERO DU DOSSIER		PIECE OU LOCAL
OPH77	13LDG0402 25/09/2017		Débarras
ELEMENT	DESCRIPTIF DU LABORATOIRE	DATE DE PRELEVEMENT	NOM DE L'OPERATEUR
Revêtement souple	Revêtement cassant rouge avec couche fibreuse + colle polymère jaune non séparable + ragréage gris	25/09/2017	JULIEN Mickaël
LOCALISATION		RESULTAT	
Sol		Amiante non détecté

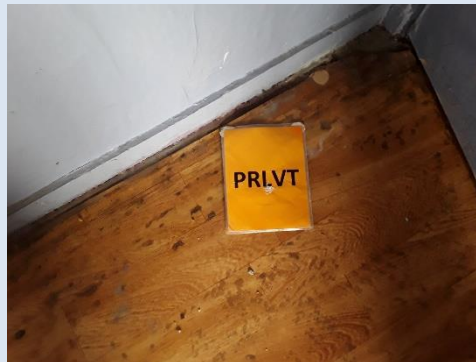
PRELEVEMENT : 13LDG0402P002			
NOM DU CLIENT	NUMERO DU DOSSIER		PIECE OU LOCAL
OPH77	13LDG0402 25/09/2017		Chambre 3
ELEMENT	DESCRIPTIF DU LABORATOIRE	DATE DE PRELEVEMENT	NOM DE L'OPERATEUR
Revêtement souple	Revêtement souple marron + revêtement cassant rouge avec couche fibreuse + colle polymère jaune non séparable + ragréage gris	25/09/2017	JULIEN Mickaël
LOCALISATION		RESULTAT	
Sol		Amiante non détecté

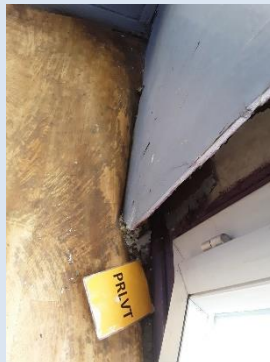
PRELEVEMENT : 13LDG0402P003			
NOM DU CLIENT	NUMERO DU DOSSIER		PIECE OU LOCAL
OPH77	13LDG0402 25/09/2017		Chambre 3
ELEMENT	DESCRIPTIF DU LABORATOIRE	DATE DE PRELEVEMENT	NOM DE L'OPERATEUR
Enduit / Peinture plaque de plâtre	Enduit plâtreux blanc en vrac + peintures multiples non séparable + carton non séparable + polystyrène blanc non séparable	25/09/2017	JULIEN Mickaël
LOCALISATION		RESULTAT	
Mur A		Amiante non détecté

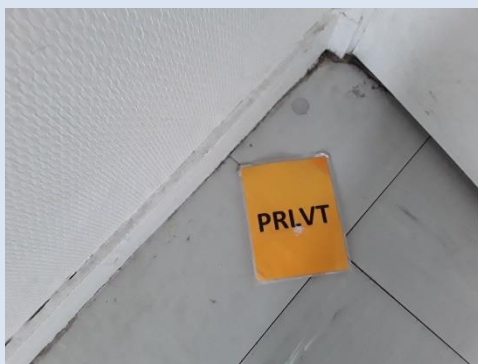
PRELEVEMENT : 13LDG0402P004			
NOM DU CLIENT	NUMERO DU DOSSIER		PIECE OU LOCAL
OPH77	13LDG0402 25/09/2017		Salle de bains
ELEMENT	DESCRIPTIF DU LABORATOIRE	DATE DE PRELEVEMENT	NOM DE L'OPERATEUR
Dalle de sol	Colle bitumineuse noire + colle polymère jaune non séparable	25/09/2017	JULIEN Mickaël
LOCALISATION		RESULTAT	
Sol		Fr2:Amiante détecté (Chrysotile)

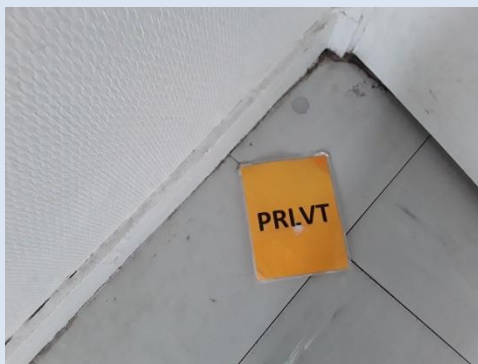
PRELEVEMENT : 13LDG0402P004			
NOM DU CLIENT	NUMERO DU DOSSIER		PIECE OU LOCAL
OPH77	13LDG0402 25/09/2017		Salle de bains
ELEMENT	DESCRIPTIF DU LABORATOIRE	DATE DE PRELEVEMENT	NOM DE L'OPERATEUR
Dalle de sol	Revêtement bicouche souple beige et rouge + ragréage gris	25/09/2017	JULIEN Mickaël
LOCALISATION		RESULTAT	
Sol		Fr1:Amiante non détecté

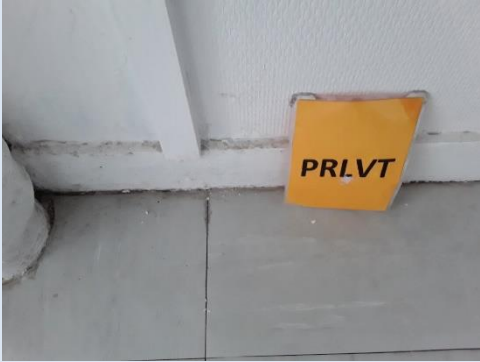
PRELEVEMENT : 13LDG0402P005			
NOM DU CLIENT	NUMERO DU DOSSIER		PIECE OU LOCAL
OPH77	13LDG0402 25/09/2017		Salle de bains
ELEMENT	DESCRIPTIF DU LABORATOIRE	DATE DE PRELEVEMENT	NOM DE L'OPERATEUR
Enduit béton	Enduit plâtreux blanc en vrac + peintures multiples avec couche en toile non séparable	25/09/2017	JULIEN Mickaël
LOCALISATION		RESULTAT	
Mur C		Amiante non détecté	
EMPLACEMENT

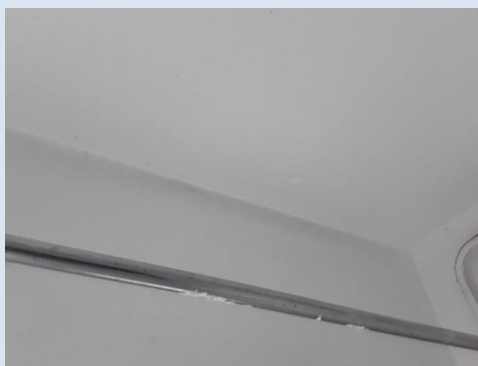
PRELEVEMENT : 13LDG0402P006			
NOM DU CLIENT	NUMERO DU DOSSIER		PIECE OU LOCAL
OPH77	13LDG0402 25/09/2017		Salle de bains
ELEMENT	DESCRIPTIF DU LABORATOIRE	DATE DE PRELEVEMENT	NOM DE L'OPERATEUR
Enduit béton	Enduit plâtreux blanc en vrac + peinture non séparable	25/09/2017	JULIEN Mickaël
LOCALISATION		RESULTAT	
Plafond		Amiante non détecté

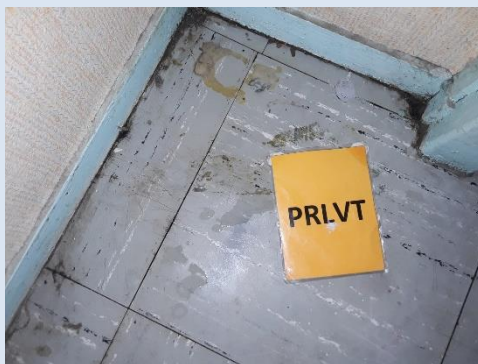
PRELEVEMENT : 13LDG0402P007			
NOM DU CLIENT	NUMERO DU DOSSIER		PIECE OU LOCAL
OPH77	13LDG0402 25/09/2017		Entrée
ELEMENT	DESCRIPTIF DU LABORATOIRE	DATE DE PRELEVEMENT	NOM DE L'OPERATEUR
Dalle de sol	Colle bitumineuse noire + ragréage gris non séparable	25/09/2017	JULIEN Mickaël
LOCALISATION		RESULTAT	
Sol		Fr2:Amiante détecté (Chrysotile)

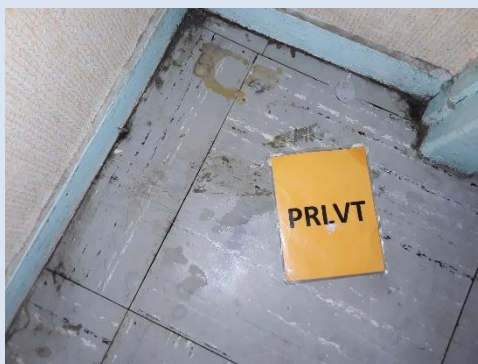
PRELEVEMENT : 13LDG0402P007			
NOM DU CLIENT	NUMERO DU DOSSIER		PIECE OU LOCAL
OPH77	13LDG0402 25/09/2017		Entrée
ELEMENT	DESCRIPTIF DU LABORATOIRE	DATE DE PRELEVEMENT	NOM DE L'OPERATEUR
Dalle de sol	Dalle dure cassante grise	25/09/2017	JULIEN Mickaël
LOCALISATION		RESULTAT	
Sol		Fr1:Amiante détecté (Chrysotile)

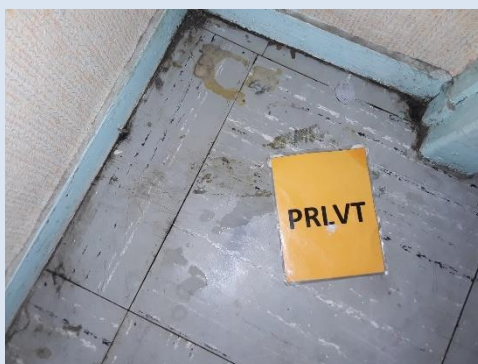
PRELEVEMENT : 13LDG0402P007			
NOM DU CLIENT	NUMERO DU DOSSIER		PIECE OU LOCAL
OPH77	13LDG0402 25/09/2017		Entrée
ELEMENT	DESCRIPTIF DU LABORATOIRE	DATE DE PRELEVEMENT	NOM DE L'OPERATEUR
Dalle de sol	Matériau compact gris hétérogène	25/09/2017	JULIEN Mickaël
LOCALISATION		RESULTAT	
Sol		Fr3:Amiante non détecté

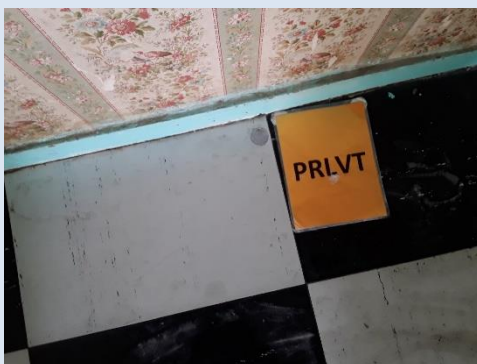
PRELEVEMENT : 13LDG0402P008			
NOM DU CLIENT	NUMERO DU DOSSIER		PIECE OU LOCAL
OPH77	13LDG0402 25/09/2017		Séjour
ELEMENT	DESCRIPTIF DU LABORATOIRE	DATE DE PRELEVEMENT	NOM DE L'OPERATEUR
Dalle de sol	Dalle dure cassante grise	25/09/2017	JULIEN Mickaël
LOCALISATION		RESULTAT	
Sol		Fr2:Amiante détecté (Chrysotile)

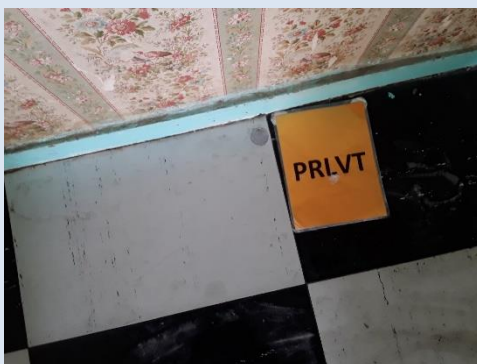
PRELEVEMENT : 13LDG0402P008			
NOM DU CLIENT	NUMERO DU DOSSIER		PIECE OU LOCAL
OPH77	13LDG0402 25/09/2017		Séjour
ELEMENT	DESCRIPTIF DU LABORATOIRE	DATE DE PRELEVEMENT	NOM DE L'OPERATEUR
Dalle de sol	Colle bitumineuse noire	25/09/2017	JULIEN Mickaël
LOCALISATION		RESULTAT	
Sol		Fr1:Amiante détecté (Chrysotile)

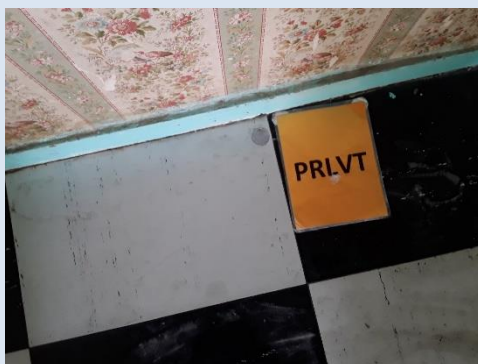
PRELEVEMENT : 13LDG0402P008			
NOM DU CLIENT	NUMERO DU DOSSIER		PIECE OU LOCAL
OPH77	13LDG0402 25/09/2017		Séjour
ELEMENT	DESCRIPTIF DU LABORATOIRE	DATE DE PRELEVEMENT	NOM DE L'OPERATEUR
Dalle de sol	Ragréage gris	25/09/2017	JULIEN Mickaël
LOCALISATION		RESULTAT	
Sol		Fr3:Amiante non détecté

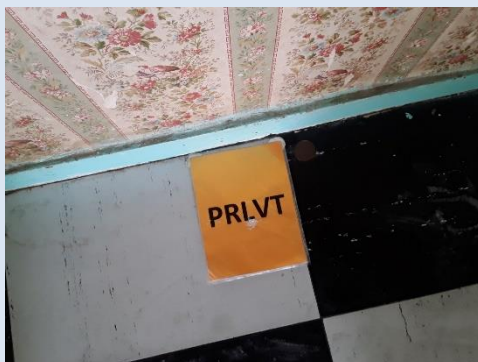
PRELEVEMENT : 13LDG0402P009			
NOM DU CLIENT	NUMERO DU DOSSIER		PIECE OU LOCAL
OPH77	13LDG0402 25/09/2017		Séjour
ELEMENT	DESCRIPTIF DU LABORATOIRE	DATE DE PRELEVEMENT	NOM DE L'OPERATEUR
Dalle de sol	Dalle dure cassante noire	25/09/2017	JULIEN Mickaël
LOCALISATION		RESULTAT	
Sol		Fr1:Amiante détecté (Chrysotile)

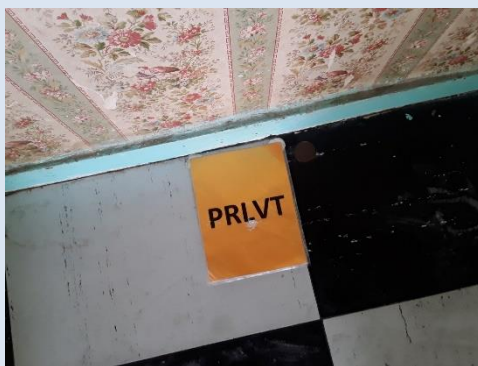
PRELEVEMENT : 13LDG0402P009			
NOM DU CLIENT	NUMERO DU DOSSIER		PIECE OU LOCAL
OPH77	13LDG0402 25/09/2017		Séjour
ELEMENT	DESCRIPTIF DU LABORATOIRE	DATE DE PRELEVEMENT	NOM DE L'OPERATEUR
Dalle de sol	Matériau compact gris hétérogène	25/09/2017	JULIEN Mickaël
LOCALISATION		RESULTAT	
Sol		Fr3:Amiante non détecté

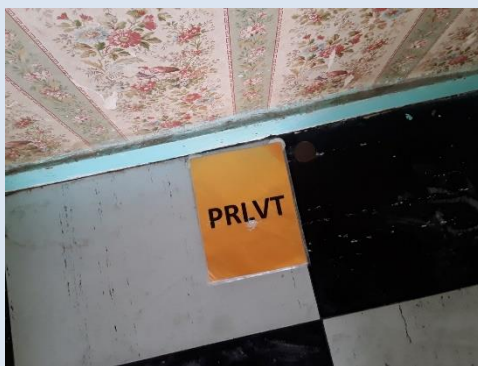
PRELEVEMENT : 13LDG0402P009			
NOM DU CLIENT	NUMERO DU DOSSIER		PIECE OU LOCAL
OPH77	13LDG0402 25/09/2017		Séjour
ELEMENT	DESCRIPTIF DU LABORATOIRE	DATE DE PRELEVEMENT	NOM DE L'OPERATEUR
Dalle de sol	Colle bitumineuse noire + ragréage gris en faible quantité non séparable	25/09/2017	JULIEN Mickaël
LOCALISATION		RESULTAT	
Sol		Fr2:Amiante détecté (Chrysotile)

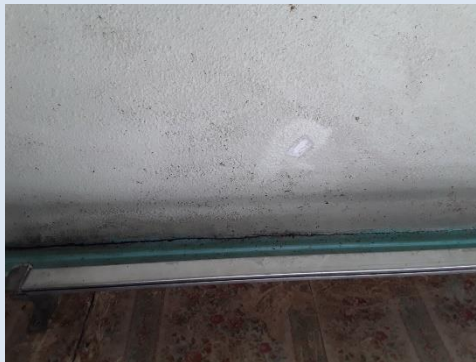
PRELEVEMENT : 13LDG0402P010			
NOM DU CLIENT	NUMERO DU DOSSIER		PIECE OU LOCAL
OPH77	13LDG0402 25/09/2017		Séjour
ELEMENT	DESCRIPTIF DU LABORATOIRE	DATE DE PRELEVEMENT	NOM DE L'OPERATEUR
Enduit béton	Enduit plâtreux blanc en vrac + peinture non séparable	25/09/2017	JULIEN Mickaël
LOCALISATION		RESULTAT	
Plafond		Amiante non détecté

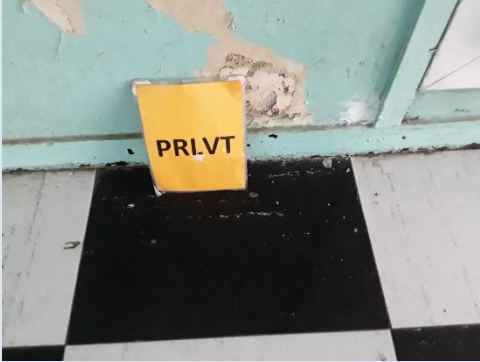
PRELEVEMENT : 13LDG0402P011			
NOM DU CLIENT	NUMERO DU DOSSIER		PIECE OU LOCAL
OPH77	13LDG0402 25/09/2017		Chambre 1
ELEMENT	DESCRIPTIF DU LABORATOIRE	DATE DE PRELEVEMENT	NOM DE L'OPERATEUR
Enduit béton	Enduit plâtreux blanc en vrac + peintures multiples non séparable + carton non séparable	25/09/2017	JULIEN Mickaël
LOCALISATION		RESULTAT	
Mur C		Amiante non détecté	
EMPLACEMENT

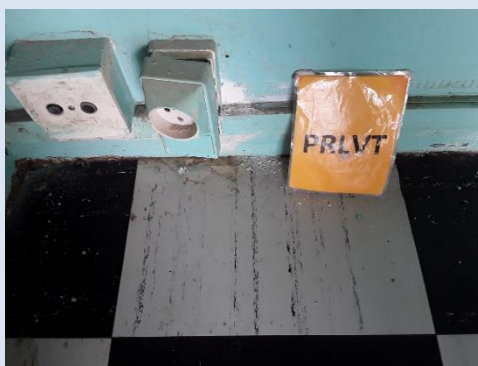
PRELEVEMENT : 13LDG0402P012			
NOM DU CLIENT	NUMERO DU DOSSIER		PIECE OU LOCAL
OPH77	13LDG0402 25/09/2017		Séjour
ELEMENT	DESCRIPTIF DU LABORATOIRE	DATE DE PRELEVEMENT	NOM DE L'OPERATEUR
Enduit	Enduit plâtreux blanc en vrac + peintures multiples non séparable + carton non séparable	25/09/2017	JULIEN Mickaël

LOCALISATION	RESULTAT
Mur D	Amiante non détecté

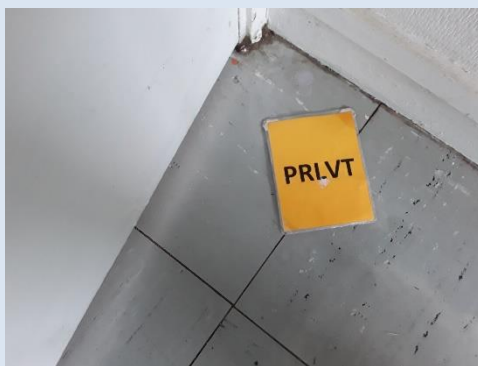
PRELEVEMENT : 13LDG0402P013			
NOM DU CLIENT	NUMERO DU DOSSIER		PIECE OU LOCAL
OPH77	13LDG0402 25/09/2017		Cuisine
ELEMENT	DESCRIPTIF DU LABORATOIRE	DATE DE PRELEVEMENT	NOM DE L'OPERATEUR
Dalle de sol	Colle bitumineuse noire	25/09/2017	JULIEN Mickaël

LOCALISATION	RESULTAT
Sol	Fr2:Amiante détecté (Chrysotile)

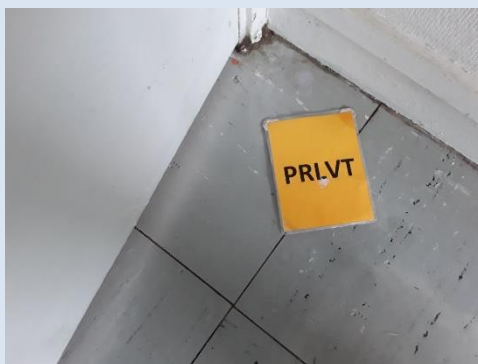
PRELEVEMENT : 13LDG0402P013			
NOM DU CLIENT	NUMERO DU DOSSIER		PIECE OU LOCAL
OPH77	13LDG0402 25/09/2017		Cuisine
ELEMENT	DESCRIPTIF DU LABORATOIRE	DATE DE PRELEVEMENT	NOM DE L'OPERATEUR
Dalle de sol	Dalle dure cassante grise	25/09/2017	JULIEN Mickaël
LOCALISATION		RESULTAT	
Sol		Fr1:Amiante détecté (Chrysotile)

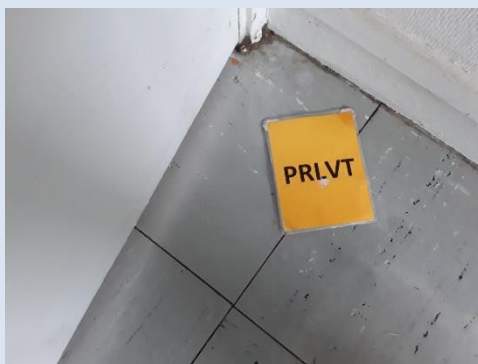
PRELEVEMENT : 13LDG0402P013			
NOM DU CLIENT	NUMERO DU DOSSIER		PIECE OU LOCAL
OPH77	13LDG0402 25/09/2017		Cuisine
ELEMENT	DESCRIPTIF DU LABORATOIRE	DATE DE PRELEVEMENT	NOM DE L'OPERATEUR
Dalle de sol	Ragréage gris	25/09/2017	JULIEN Mickaël
LOCALISATION		RESULTAT	
Sol		Fr3:Amiante non détecté

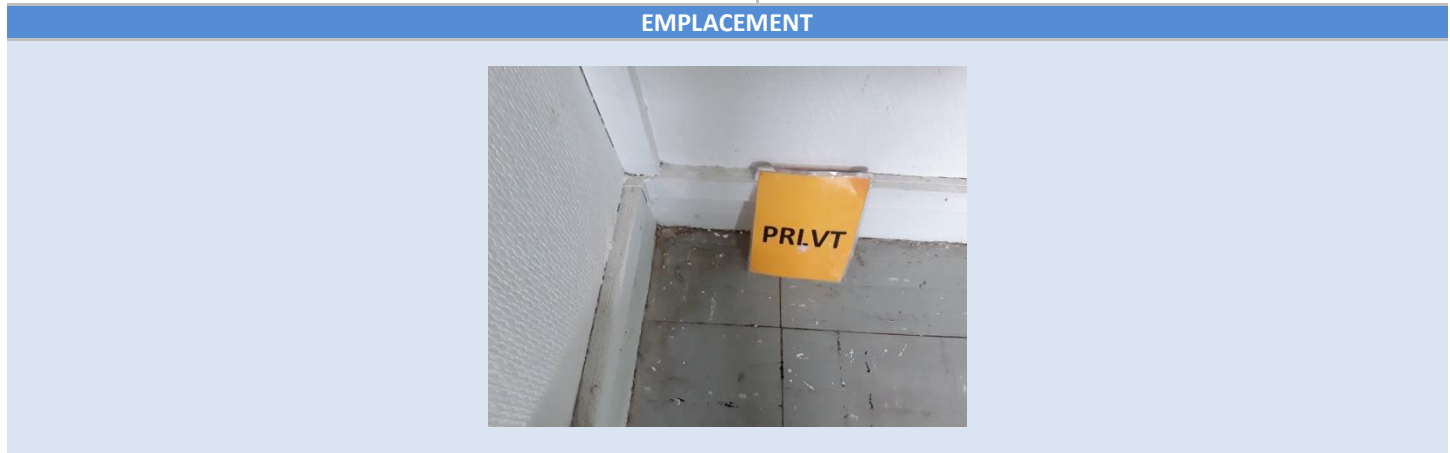
PRELEVEMENT : 13LDG0402P014			
NOM DU CLIENT	NUMERO DU DOSSIER		PIECE OU LOCAL
OPH77	13LDG0402 25/09/2017		Cuisine
ELEMENT	DESCRIPTIF DU LABORATOIRE	DATE DE PRELEVEMENT	NOM DE L'OPERATEUR
Enduit	Enduit plâtreux blanc en vrac + peinture avec couche en toile non séparable	25/09/2017	JULIEN Mickaël

LOCALISATION	RESULTAT
Mur D	Amiante non détecté

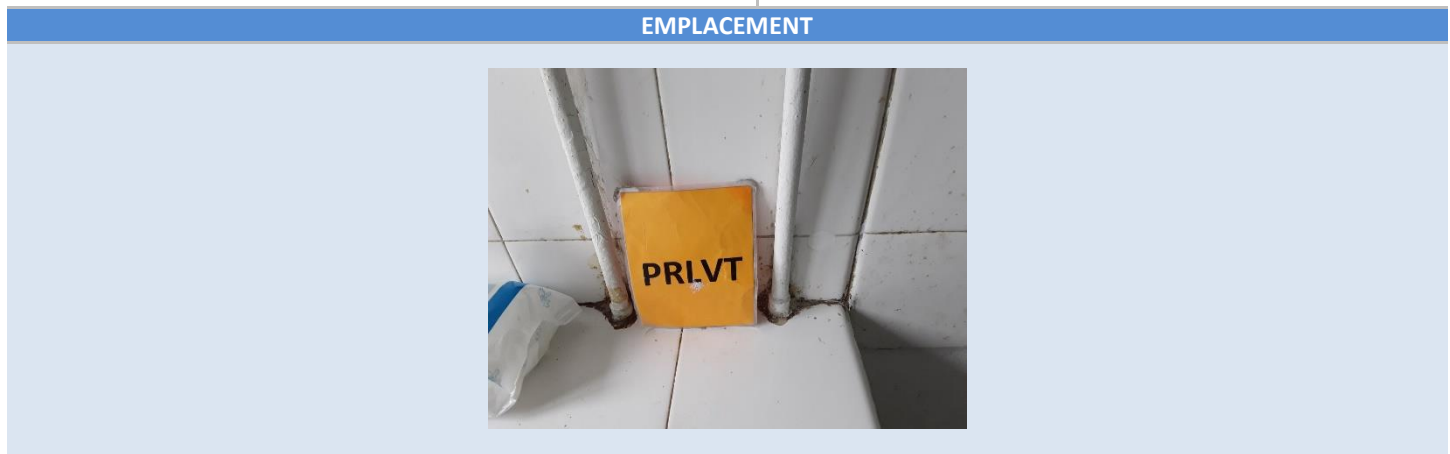
PRELEVEMENT : 13LDG0402P015			
NOM DU CLIENT	NUMERO DU DOSSIER		PIECE OU LOCAL
OPH77	13LDG0402 25/09/2017		Cuisine
ELEMENT	DESCRIPTIF DU LABORATOIRE	DATE DE PRELEVEMENT	NOM DE L'OPERATEUR
Faïence 1	Colle grise + carrelage	25/09/2017	JULIEN Mickaël

LOCALISATION	RESULTAT
Mur C	Amiante non détecté
