Rapport de mission de repérage des matériaux et produits contenant de l'amiante avant réalisation de travaux

8 SQ DE LORIENT

77000 MELUN

RAPPORT N° :	13LDG0601	Laboratoire d'Analyses :	ITGA
Repérage réalisé le :	10/09/2018	Adresse laboratoire :	3 RUE ARMAND HERPIN LACROIX - CS 46537 35065 RENNES CEDEX
Accompagnateur :		Numéro d'accréditation :	1-5967
Par :	Gaetan BEDEL	Organisme d'assurance professionnelle :	AXA France
N° certificat :	CPDI3869	Adresse assurance :	313 Terrasses de l'Arche 92727 NANTERRE CEDEX
Date d'obtention :	22/04/2016	N° de contrat d'assurance :	10063271004
Organisme certificateur	I.CERT PARC EDONIA - BAT G - RUE DE LA TERRE VICTORIA - 35760 SAINT GREGOIRE	Date de validité :	31/12/2018

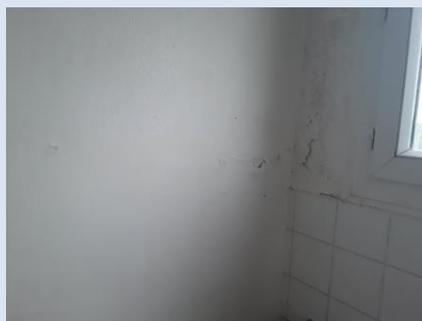
PRELEVEMENT : 13LDG0601P001			
NOM DU CLIENT	NUMERO DU DOSSIER		PIECE OU LOCAL
OPH77	13LDG0601 10/09/2018		Cuisine
ELEMENT	DESCRIPTIF DU LABORATOIRE	DATE DE PRELEVEMENT	NOM DE L'OPERATEUR
Enduit / Peinture béton	Enduit plâtreux blanc en vrac + peintures multiples non séparable	10/09/2018	BEDEL Gaetan
LOCALISATION		RESULTAT	
Mur A		Amiante non détecté

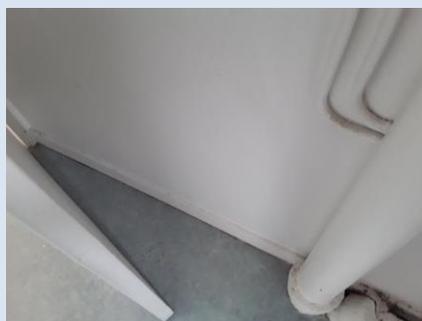
PRELEVEMENT : 13LDG0601P002			
NOM DU CLIENT	NUMERO DU DOSSIER		PIECE OU LOCAL
OPH77	13LDG0601 10/09/2018		Salle de bains et WC
ELEMENT	DESCRIPTIF DU LABORATOIRE	DATE DE PRELEVEMENT	NOM DE L'OPERATEUR
Enduit / Peinture	Enduit plâtreux blanc en vrac + peintures multiples non séparable	10/09/2018	BEDEL Gaetan
LOCALISATION		RESULTAT	
Mur A		Amiante non détecté

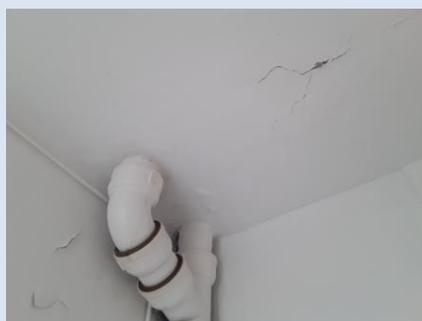
PRELEVEMENT : 13LDG0601P003			
NOM DU CLIENT	NUMERO DU DOSSIER	PIECE OU LOCAL	
OPH77	13LDG0601 10/09/2018	Salle de bains et WC	
ELEMENT	DESCRIPTIF DU LABORATOIRE	DATE DE PRELEVEMENT	NOM DE L'OPERATEUR
Enduit / Peinture béton	Enduit plâtreux blanc en vrac + peintures multiples non séparable	10/09/2018	BEDEL Gaetan
LOCALISATION		RESULTAT	
Plafond		Amiante non détecté

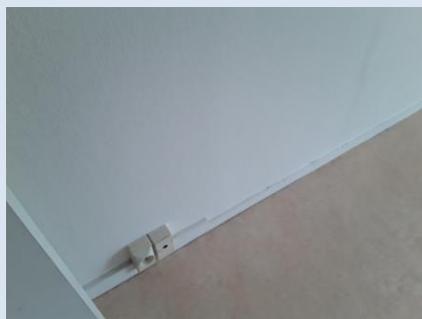
PRELEVEMENT : 13LDG0601P004			
NOM DU CLIENT	NUMERO DU DOSSIER	PIECE OU LOCAL	
OPH77	13LDG0601 10/09/2018	Chambre	
ELEMENT	DESCRIPTIF DU LABORATOIRE	DATE DE PRELEVEMENT	NOM DE L'OPERATEUR
Enduit / Peinture béton	Enduit plâtreux blanc en vrac + toile fibreuse blanche en faible quantité non séparable + peintures multiples non séparable	10/09/2018	BEDEL Gaetan
LOCALISATION		RESULTAT	
Mur A		Amiante non détecté

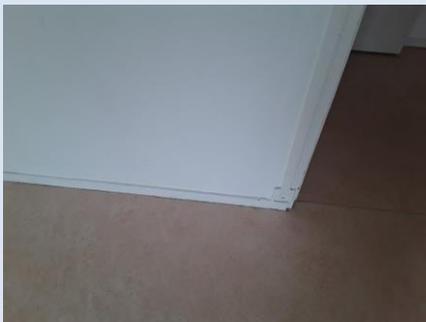
PRELEVEMENT : 13LDG0601P005			
NOM DU CLIENT	NUMERO DU DOSSIER	PIECE OU LOCAL	
OPH77	13LDG0601 10/09/2018	Chambre	
ELEMENT	DESCRIPTIF DU LABORATOIRE	DATE DE PRELEVEMENT	NOM DE L'OPERATEUR
Enduit / Peinture	Enduit plâtreux blanc en vrac + peinture non séparable	10/09/2018	BEDEL Gaetan
LOCALISATION		RESULTAT	
Mur D		Amiante non détecté	
EMPLACEMENT

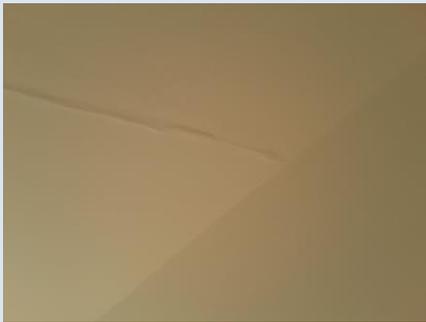
PRELEVEMENT : 13LDG0601P006			
NOM DU CLIENT	NUMERO DU DOSSIER	PIECE OU LOCAL	
OPH77	13LDG0601 10/09/2018	Séjour	
ELEMENT	DESCRIPTIF DU LABORATOIRE	DATE DE PRELEVEMENT	NOM DE L'OPERATEUR
Enduit / Peinture béton	Enduit plâtreux blanc en vrac + peinture non séparable	10/09/2018	BEDEL Gaetan
LOCALISATION		RESULTAT	
Plafond		Amiante non détecté	
EMPLACEMENT
