## Rapport de mission de repérage des matériaux et produits contenant de l'amiante avant réalisation de travaux

Norme NF X 46-020 V .2017

8 SQUARE DE LORIENT

77000 MELUN

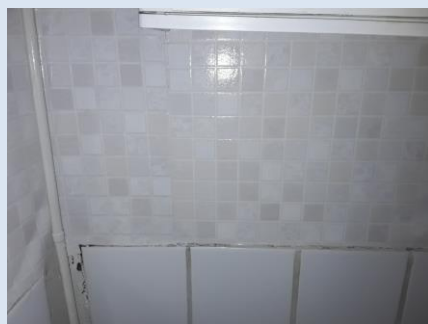
PRELEVEMENT : 13LDG0802P001			
NOM DU CLIENT	NUMERO DU DOSSIER		PIECE OU LOCAL
OPH77	13LDG0802 05/07/2019		WC (Rez de chaussée)
ELEMENT	DESCRIPTIF DU LABORATOIRE	DATE DE PRELEVEMENT	NOM DE L'OPERATEUR
Enduit béton	Enduit plâtreux blanc en faible quantité non séparable + peintures multiples en vrac	05/07/2019	FRANCHINARD Ronald
LOCALISATION		RESULTAT	
Mur B		AmianteNonDetecte

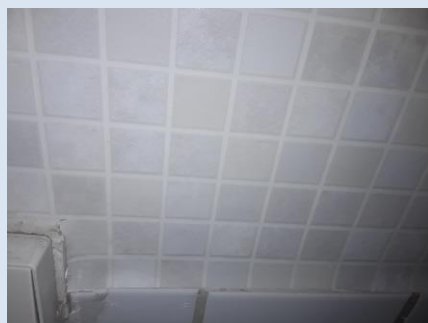
PRELEVEMENT : 13LDG0802P002			
NOM DU CLIENT	NUMERO DU DOSSIER		PIECE OU LOCAL
OPH77	13LDG0802 05/07/2019		WC (Rez de chaussée)
ELEMENT	DESCRIPTIF DU LABORATOIRE	DATE DE PRELEVEMENT	NOM DE L'OPERATEUR
Enduit	Enduit plâtreux blanc en vrac + peintures multiples non séparable	05/07/2019	FRANCHINARD Ronald
LOCALISATION		RESULTAT	
Mur A		AmianteNonDetecte

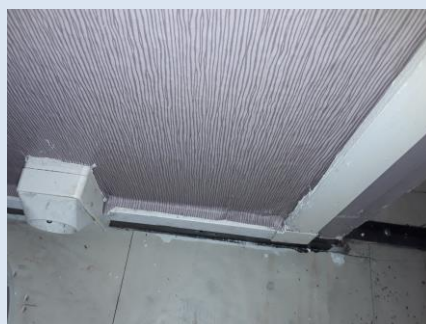
**PRELEVEMENT : 13LDG0802P003**

NOM DU CLIENT	NUMERO DU DOSSIER	PIECE OU LOCAL	
OPH77	13LDG0802 05/07/2019	Chambre 2 (NC)	
ELEMENT	DESCRIPTIF DU LABORATOIRE	DATE DE PRELEVEMENT	NOM DE L'OPERATEUR
Enduit	Enduit plâtreux blanc en vrac + peinture non séparable	05/07/2019	FRANCHINARD Ronald
LOCALISATION		RESULTAT	
Mur D		AmianteNonDetecte

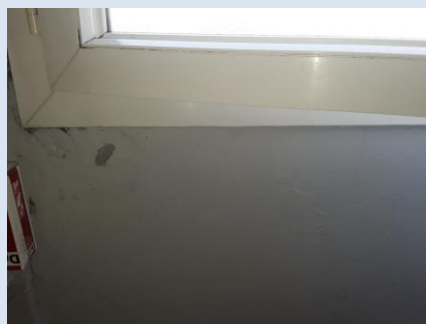
**PRELEVEMENT : 13LDG0802P004**

NOM DU CLIENT	NUMERO DU DOSSIER	PIECE OU LOCAL	
OPH77	13LDG0802 05/07/2019	Loggia (Rez de chaussée)	
ELEMENT	DESCRIPTIF DU LABORATOIRE	DATE DE PRELEVEMENT	NOM DE L'OPERATEUR
Enduit béton	Enduit beige en faible quantité non séparable + peintures multiples en vrac	05/07/2019	FRANCHINARD Ronald
LOCALISATION		RESULTAT	
Mur B		AmianteNonDetecte
