Rapport de mission de repérage des matériaux et produits contenant de l'amiante avant réalisation de travaux

9 SQUARE DE LORIENT

MODULE 13LDH0101
77000 MELUN

RAPPORT N° :	13LDH0101	Laboratoire d'Analyses :	ITGA
Repérage réalisé le :	29/03/2019	Adresse laboratoire :	3 RUE ARMAND HERPIN LACROIX - CS 46537 35065 RENNES CEDEX
Accompagnateur :		Numéro d'accréditation :	1-5967
Par :	Mostefa BENAOUA	Organisme d'assurance professionnelle :	AXA France
N° certificat :	CPDI 3541	Adresse assurance :	313 Terrasses de l'Arche 92727 NANTERRE CEDEX
Date d'obtention :	27/12/2017	N° de contrat d'assurance :	10158549604
Organisme certificateur	I.CERT PARC EDONIA - BAT G - RUE DE LA TERRE VICTORIA - 35760 SAINT GREGOIRE	Date de validité :	31/12/2019

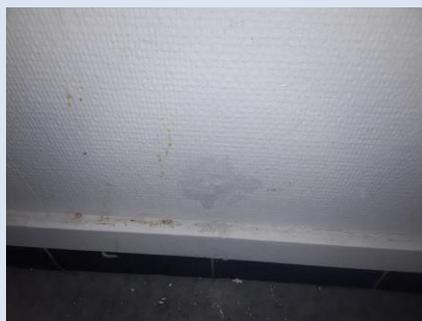
PRELEVEMENT : 13LDH0101P001			
NOM DU CLIENT	NUMERO DU DOSSIER		PIECE OU LOCAL
OPH77	13LDH0101 29/03/2019		Cuisine (RC)
ELEMENT	DESCRIPTIF DU LABORATOIRE	DATE DE PRELEVEMENT	NOM DE L'OPERATEUR
Enduit / Peinture béton	Peintures multiples en vrac avec couche en toile non séparable + enduit gris en vrac	29/03/2019	BENAOUDA Mostefa
LOCALISATION		RESULTAT	
Mur C		Amiante non détecté

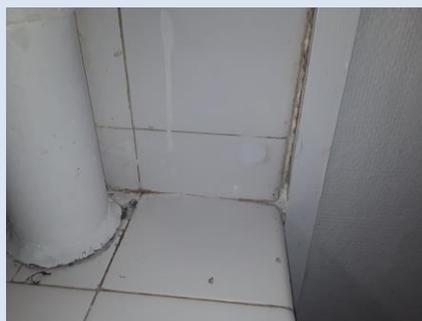
PRELEVEMENT : 13LDH0101P003			
NOM DU CLIENT	NUMERO DU DOSSIER	PIECE OU LOCAL	
OPH77	13LDH0101 29/03/2019	Cuisine (RC)	
ELEMENT	DESCRIPTIF DU LABORATOIRE	DATE DE PRELEVEMENT	NOM DE L'OPERATEUR
Colle faïence	Carrelage	29/03/2019	BENAOUDA Mostefa
LOCALISATION		RESULTAT	
Mur E		Fr1:Amiante non détecté

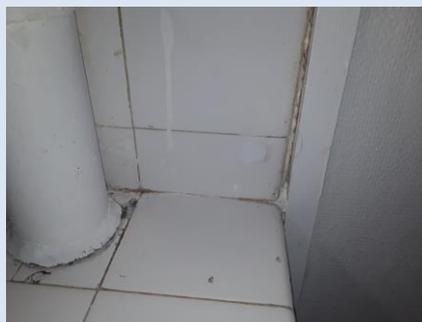
PRELEVEMENT : 13LDH0101P003			
NOM DU CLIENT	NUMERO DU DOSSIER		PIECE OU LOCAL
OPH77	13LDH0101 29/03/2019		Cuisine (RC)
ELEMENT	DESCRIPTIF DU LABORATOIRE	DATE DE PRELEVEMENT	NOM DE L'OPERATEUR
Colle faïence	Colle grise + couche plâtrée blanche non séparable	29/03/2019	BENAOUDA Mostefa
LOCALISATION		RESULTAT	
Mur E		Fr2:Amiante non détecté

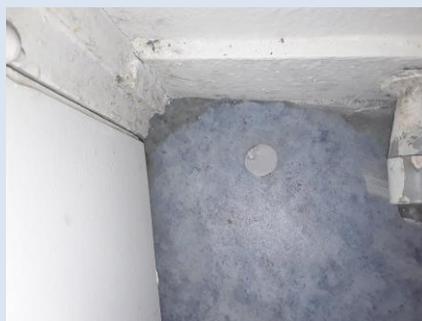
PRELEVEMENT : 13LDH0101P004			
NOM DU CLIENT	NUMERO DU DOSSIER		PIECE OU LOCAL
OPH77	13LDH0101 29/03/2019		Salle de Bains/WC (RC)
ELEMENT	DESCRIPTIF DU LABORATOIRE	DATE DE PRELEVEMENT	NOM DE L'OPERATEUR
Revêtement souple	Revêtement souple bleu + colle polymère jaune non séparable	29/03/2019	BENAOUDA Mostefa
LOCALISATION		RESULTAT	
Sol		Fr1:Amiante non détecté

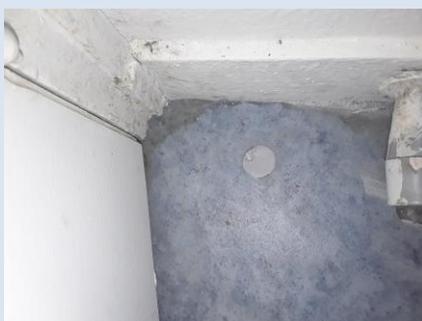
PIECE	ETAGE	ELEMENTS	DESCRIPTIF LABORATOIRE	REPERAGE	Echantillon	METHODE	ETAT	RESULTAT
Salle de Bains/WC	RC	Revêtement souple	Colle bitumineuse noire + ragréage gris en faible quantité non séparable	Sol	13LDH0101P004	RESULTAT ANALYSE	BON ETAT	Fr2:Amiante détecté (Chrysotile)
Séjour	RC	Revêtement souple	Colle polymère jaune non séparable + dalle dure cassante noire	Sol	13LDH0101P014	RESULTAT ANALYSE	BON ETAT	Fr2:Amiante détecté (Chrysotile)
Séjour	RC	Revêtement souple	Colle bitumineuse noire + ragréage gris hétérogène non séparable	Sol	13LDH0101P014	RESULTAT ANALYSE	BON ETAT	Fr3:Amiante détecté (Chrysotile)
Cuisine	RC	Revêtement souple	Colle bitumineuse noire + ragréage gris en faible quantité non séparable	Sol	13LDH0101P004	ZPSO	BON ETAT	Fr2:Amiante détecté (Chrysotile)
Salle de Bains/WC	RC	Revêtement souple	Colle bitumineuse noire + ragréage gris en faible quantité non séparable	Sol	13LDH0101P004	ZPSO	BON ETAT	Fr2:Amiante détecté (Chrysotile)

PRELEVEMENT : 13LDH0101P004			
NOM DU CLIENT	NUMERO DU DOSSIER		PIECE OU LOCAL
OPH77	13LDH0101 29/03/2019		Salle de Bains/WC (RC)
ELEMENT	DESCRIPTIF DU LABORATOIRE	DATE DE PRELEVEMENT	NOM DE L'OPERATEUR
Revêtement souple	Colle bitumineuse noire + ragréage gris en faible quantité non séparable	29/03/2019	BENAOUDA Mostefa
LOCALISATION		RESULTAT	
Sol		Fr2:Amiante détecté (Chrysotile)

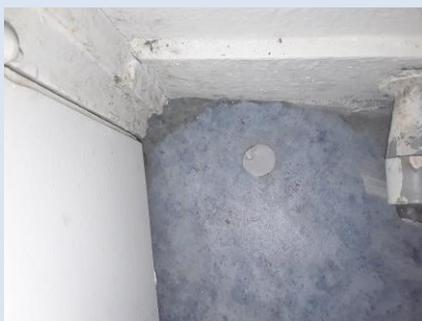
PRELEVEMENT : 13LDH0101P004			
NOM DU CLIENT	NUMERO DU DOSSIER		PIECE OU LOCAL
OPH77	13LDH0101 29/03/2019		Salle de Bains/WC (RC)
ELEMENT	DESCRIPTIF DU LABORATOIRE	DATE DE PRELEVEMENT	NOM DE L'OPERATEUR
Revêtement souple	Revêtement bicouche souple beige et rouge	29/03/2019	BENAOUDA Mostefa
LOCALISATION		RESULTAT	
Sol		Fr3:Amiante non détecté

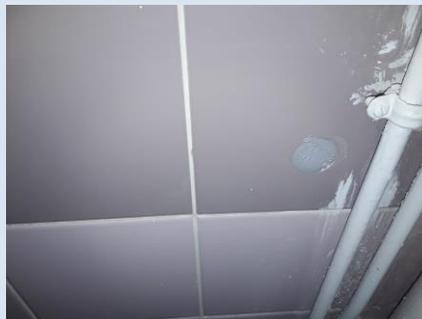
PRELEVEMENT : 13LDH0101P005			
NOM DU CLIENT	NUMERO DU DOSSIER		PIECE OU LOCAL
OPH77	13LDH0101 29/03/2019		Salle de Bains/WC (RC)
ELEMENT	DESCRIPTIF DU LABORATOIRE	DATE DE PRELEVEMENT	NOM DE L'OPERATEUR
Colle faïence	Carrelage	29/03/2019	BENAOUDA Mostefa
LOCALISATION		RESULTAT	
Mur A		Fr1:Amiante non détecté

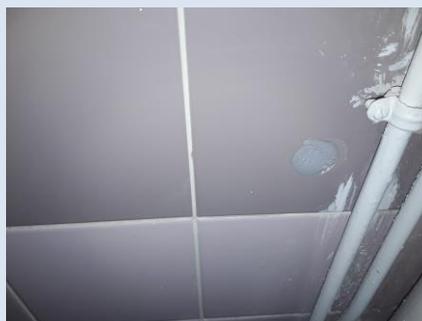
PRELEVEMENT : 13LDH0101P005			
NOM DU CLIENT	NUMERO DU DOSSIER		PIECE OU LOCAL
OPH77	13LDH0101 29/03/2019		Salle de Bains/WC (RC)
ELEMENT	DESCRIPTIF DU LABORATOIRE	DATE DE PRELEVEMENT	NOM DE L'OPERATEUR
Colle faïence	Colle beige + couche plâtreuse blanche non séparable	29/03/2019	BENAOUDA Mostefa
LOCALISATION		RESULTAT	
Mur A		Fr2:Amiante non détecté

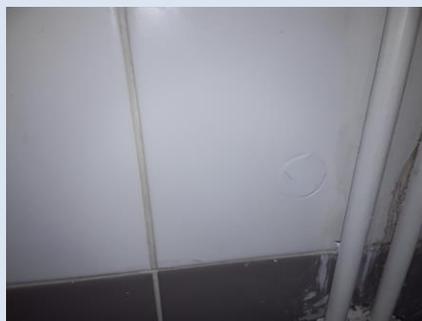
PRELEVEMENT : 13LDH0101P006			
NOM DU CLIENT	NUMERO DU DOSSIER		PIECE OU LOCAL
OPH77	13LDH0101 29/03/2019		Salle de Bains/WC (RC)
ELEMENT	DESCRIPTIF DU LABORATOIRE	DATE DE PRELEVEMENT	NOM DE L'OPERATEUR
Colle faïence	Carrelage	29/03/2019	BENAOUDA Mostefa
LOCALISATION		RESULTAT	
Mur A		Fr1:Amiante non détecté

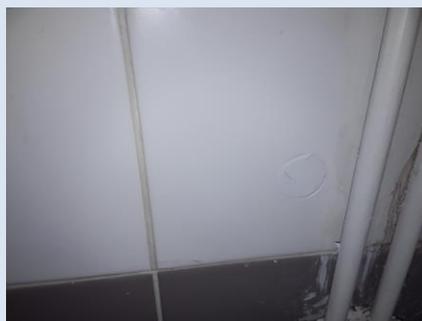
PRELEVEMENT : 13LDH0101P006			
NOM DU CLIENT	NUMERO DU DOSSIER		PIECE OU LOCAL
OPH77	13LDH0101 29/03/2019		Salle de Bains/WC (RC)
ELEMENT	DESCRIPTIF DU LABORATOIRE	DATE DE PRELEVEMENT	NOM DE L'OPERATEUR
Colle faïence	Colle beige + couche plâtreuse blanche non séparable + peinture non séparable	29/03/2019	BENAOUDA Mostefa
LOCALISATION		RESULTAT	
Mur A		Fr2:Amiante non détecté

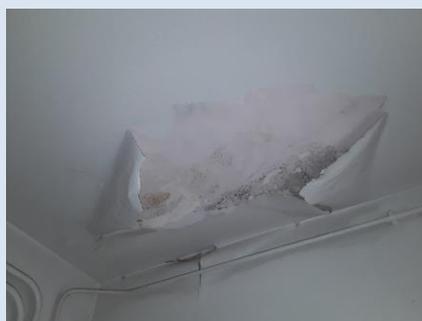
PRELEVEMENT : 13LDH0101P008			
NOM DU CLIENT	NUMERO DU DOSSIER		PIECE OU LOCAL
OPH77	13LDH0101 29/03/2019		Salle de Bains/WC (RC)
ELEMENT	DESCRIPTIF DU LABORATOIRE	DATE DE PRELEVEMENT	NOM DE L'OPERATEUR
Enduit / Peinture	Peinture en vrac non séparable + enduit beige en vrac	29/03/2019	BENAOUDA Mostefa
LOCALISATION		RESULTAT	
Plafond		Amiante non détecté

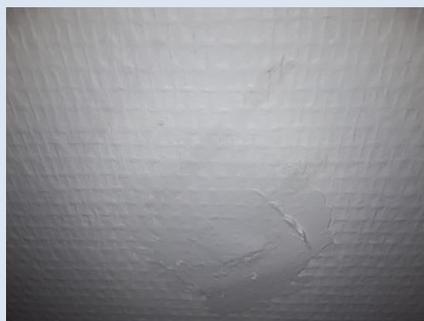
PRELEVEMENT : 13LDH0101P010			
NOM DU CLIENT	NUMERO DU DOSSIER	PIECE OU LOCAL	
OPH77	13LDH0101 29/03/2019	Salle de Bains/WC (RC)	
ELEMENT	DESCRIPTIF DU LABORATOIRE	DATE DE PRELEVEMENT	NOM DE L'OPERATEUR
Enduit / Peinture	Peinture en vrac avec couche en toile non séparable + enduit plâtreux blanc en vrac	29/03/2019	BENAOUDA Mostefa
LOCALISATION		RESULTAT	
Mur D		Amiante non détecté

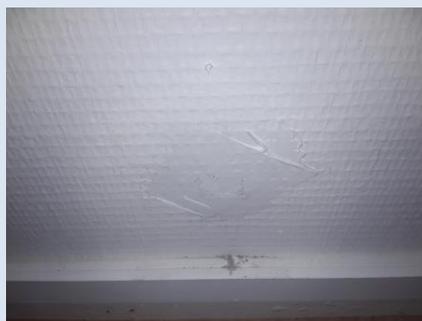
PRELEVEMENT : 13LDH0101P011			
NOM DU CLIENT	NUMERO DU DOSSIER	PIECE OU LOCAL	
OPH77	13LDH0101 29/03/2019	Chambre (RC)	
ELEMENT	DESCRIPTIF DU LABORATOIRE	DATE DE PRELEVEMENT	NOM DE L'OPERATEUR
Enduit / Peinture béton	Peinture avec couche en toile non séparable + enduit gris en vrac + matériau beige en vrac non séparable	29/03/2019	BENAOUDA Mostefa
LOCALISATION		RESULTAT	
Mur C		Amiante non détecté

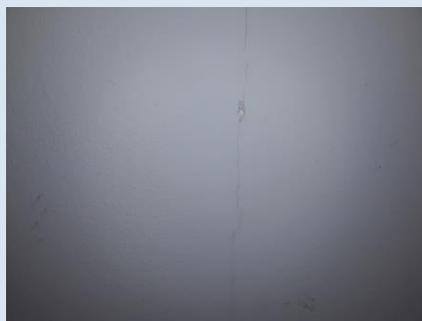
PRELEVEMENT : 13LDH0101P012			
NOM DU CLIENT	NUMERO DU DOSSIER	PIECE OU LOCAL	
OPH77	13LDH0101 29/03/2019	Séjour (RC)	
ELEMENT	DESCRIPTIF DU LABORATOIRE	DATE DE PRELEVEMENT	NOM DE L'OPERATEUR
Enduit / Peinture	Peinture en vrac non séparable + enduit plâtreux blanc en vrac	29/03/2019	BENAOUDA Mostefa
LOCALISATION		RESULTAT	
Plafond		Amiante non détecté

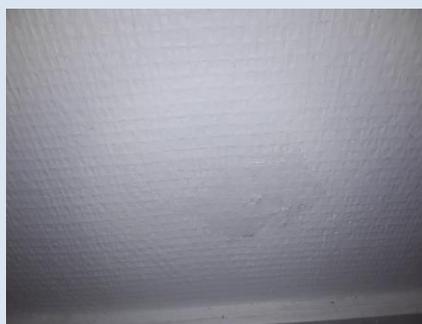
PRELEVEMENT : 13LDH0101P013			
NOM DU CLIENT	NUMERO DU DOSSIER	PIECE OU LOCAL	
OPH77	13LDH0101 29/03/2019	Séjour (RC)	
ELEMENT	DESCRIPTIF DU LABORATOIRE	DATE DE PRELEVEMENT	NOM DE L'OPERATEUR
Enduit / Peinture	Peinture en vrac avec couche en toile non séparable + enduit plâtreux blanc en vrac	29/03/2019	BENAOUDA Mostefa
LOCALISATION		RESULTAT	
Mur D		Amiante non détecté

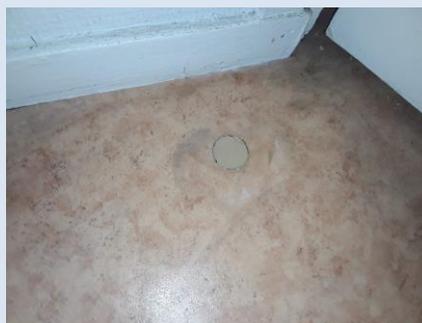
PRELEVEMENT : 13LDH0101P014			
NOM DU CLIENT	NUMERO DU DOSSIER	PIECE OU LOCAL	
OPH77	13LDH0101 29/03/2019	Séjour (RC)	
ELEMENT	DESCRIPTIF DU LABORATOIRE	DATE DE PRELEVEMENT	NOM DE L'OPERATEUR
Revêtement souple	Revêtement souple beige	29/03/2019	BENAOUDA Mostefa
LOCALISATION		RESULTAT	
Sol		Fr1:Amiante non détecté

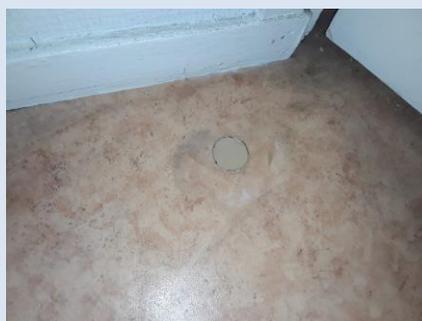
PRELEVEMENT : 13LDH0101P014			
NOM DU CLIENT	NUMERO DU DOSSIER	PIECE OU LOCAL	
OPH77	13LDH0101 29/03/2019	Séjour (RC)	
ELEMENT	DESCRIPTIF DU LABORATOIRE	DATE DE PRELEVEMENT	NOM DE L'OPERATEUR
Revêtement souple	Colle polymère jaune non séparable + dalle dure cassante noire	29/03/2019	BENAOUDA Mostefa
LOCALISATION		RESULTAT	
Sol		Fr2:Amiante détecté (Chrysotile)

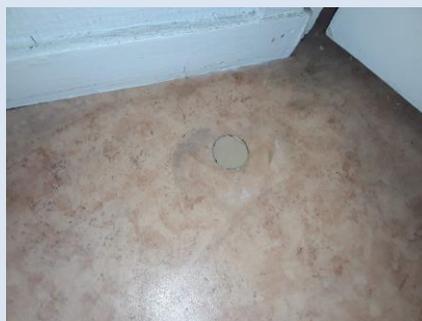
PRELEVEMENT : 13LDH0101P014			
NOM DU CLIENT	NUMERO DU DOSSIER	PIECE OU LOCAL	
OPH77	13LDH0101 29/03/2019	Séjour (RC)	
ELEMENT	DESCRIPTIF DU LABORATOIRE	DATE DE PRELEVEMENT	NOM DE L'OPERATEUR
Revêtement souple	Colle bitumineuse noire + ragréage gris hétérogène non séparable	29/03/2019	BENAOUDA Mostefa
LOCALISATION		RESULTAT	
Sol		Fr3:Amiante détecté (Chrysotile)
