Rapport de mission de repérage des matériaux et produits contenant de l'amiante avant réalisation de travaux

10 SQUARE DE LORIENT

MODULE 13LDI0001
77000 MELUN

| RAPPORT N° : | 13LDI0001 | Laboratoire d'Analyses : | ITGA |

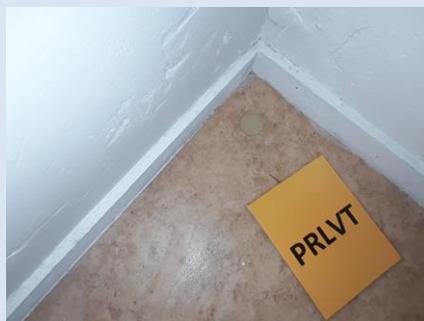
| PRELEVEMENT : 13LDI0001P001 | | | |
|---|--|---|---|
| Sol | | Amiante non détecté | |

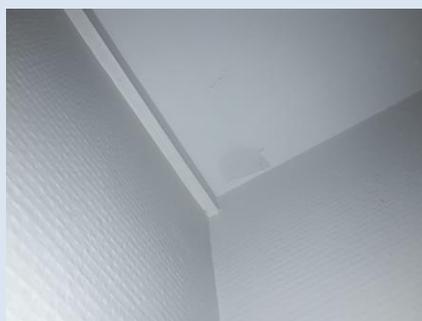
| PRELEVEMENT : 13LDI0001P003 | | | |
|---|---|---|---|
| Plafond | | Amiante non détecté | |

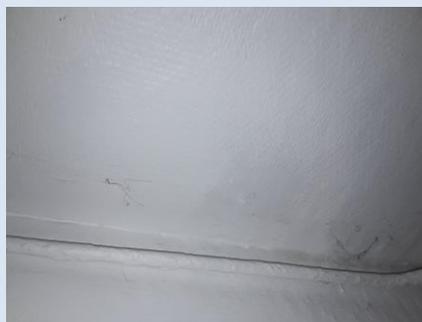
| PRELEVEMENT : 13LDI0001P006 | | | |
|---|---|---|---|
| Plafond | | Amiante non détecté | |

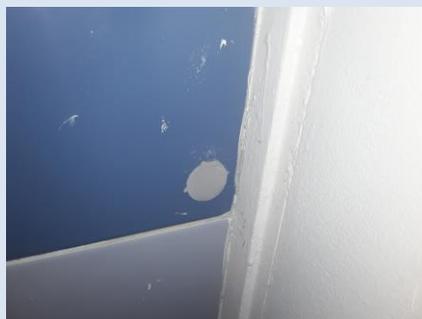
| PRELEVEMENT : 13LDI0001P008 | | | |
|---|---|---|---|
| Mur C | | Amiante non détecté | |

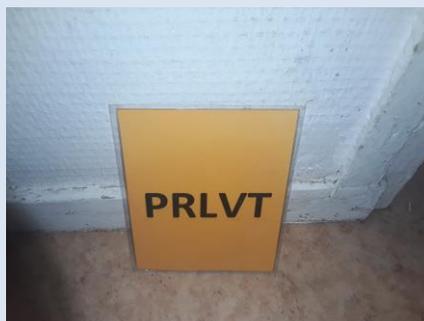
| PRELEVEMENT : 13LDI0001P010 | | | |
|---|--|---|---|
| Mur A | | Amiante non détecté | |

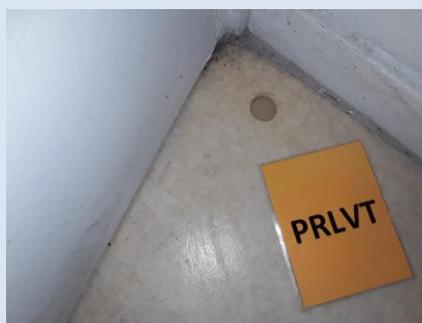
| PRELEVEMENT : 13LDI0001P011 | | | |
|---|--|---|---|
| Sol | | Amiante détecté (Chrysotile) | |
