Rapport de mission de repérage des matériaux et produits contenant de l'amiante avant réalisation de travaux

10 SQUARE DE LORIENT

77000 MELUN

RAPPORT N° :	13LDI0502	Laboratoire d'Analyses :	ITGA
Repérage réalisé le :	07/06/2018	Adresse laboratoire :	3 RUE ARMAND HERPIN LACROIX - CS 46537 35065 RENNES CEDEX
Accompagnateur :		Numéro d'accréditation :	1-5967
Par :	Alain LEITE LOPES	Organisme d'assurance professionnelle :	AXA France
N° certificat :	CPDI4715	Adresse assurance :	313 Terrasses de l'Arche 92727 NANTERRE CEDEX
Date d'obtention :	17/01/2018	N° de contrat d'assurance :	10063271004
Organisme certificateur	I.Cert Parc EDONIA - Bâtiment G - Rue de la Terre Victoria - 35760 Saint-Grégoire	Date de validité :	31/12/2018

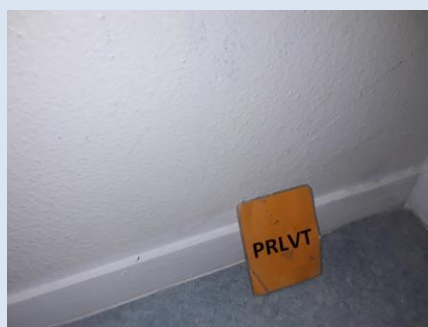
PRELEVEMENT : 13LDI0502P001			
NOM DU CLIENT	NUMERO DU DOSSIER		PIECE OU LOCAL
OPH77	13LDI0502 07/06/2018		Salle D'eau / WC
ELEMENT	DESCRIPTIF DU LABORATOIRE	DATE DE PRELEVEMENT	NOM DE L'OPERATEUR
Béton	Matériau gris en faible quantité non séparable + enduit plâtreux blanc en vrac non séparable + peintures multiples non séparable	07/06/2018	LEITE LOPES Alain
LOCALISATION		RESULTAT	
Mur A		Amiante non détecté

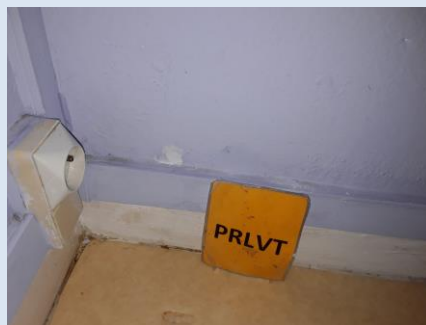
PRELEVEMENT : 13LDI0502P003			
NOM DU CLIENT	NUMERO DU DOSSIER	PIECE OU LOCAL	
OPH77	13LDI0502 07/06/2018	Cuisine	
ELEMENT	DESCRIPTIF DU LABORATOIRE	DATE DE PRELEVEMENT	NOM DE L'OPERATEUR
Enduit	Enduit plâtreux blanc en vrac + peinture non séparable	07/06/2018	LEITE LOPES Alain
LOCALISATION		RESULTAT	
Mur D		Amiante non détecté

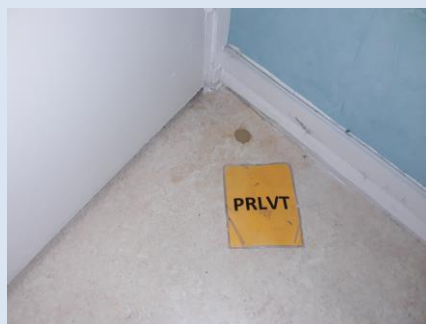
PRELEVEMENT : 13LDI0502P004			
NOM DU CLIENT	NUMERO DU DOSSIER	PIECE OU LOCAL	
OPH77	13LDI0502 07/06/2018	Chambre	
ELEMENT	DESCRIPTIF DU LABORATOIRE	DATE DE PRELEVEMENT	NOM DE L'OPERATEUR
Revêtement souple	Revêtement souple bleu + revêtement souple beige	07/06/2018	LEITE LOPES Alain
LOCALISATION		RESULTAT	
Sol		Fr1:Amiante non détecté

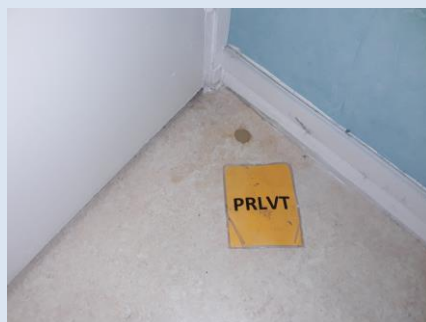
PIECE	ETAGE	ELEMENTS	DESCRIPTIF LABORATOIRE	REPERAGE	Echantillon	METHODE	ETAT	RESULTAT
Chambre		Revêtement souple	Colle polymère jaune non séparable + colle polymère jaune non séparable + colle bitumineuse noire + ragréage gris non séparable	Sol	13LDI0502P004	RESULTAT ANALYSE	BON ETAT	Fr2:Amiante détecté (Chrysotile)
Séjour		Revêtement souple	Colle polymère jaune non séparable + colle polymère jaune non séparable + colle bitumineuse noire + ragréage gris non séparable	Sol	13LDI0502P004	ZSO	BON ETAT	Fr2:Amiante détecté (Chrysotile)
Chambre		Revêtement souple	Colle polymère jaune non séparable + colle polymère jaune non séparable + colle bitumineuse noire + ragréage gris non séparable	Sol	13LDI0502P004	ZSO	BON ETAT	Fr2:Amiante détecté (Chrysotile)

PRELEVEMENT : 13LDI0502P004			
NOM DU CLIENT	NUMERO DU DOSSIER	PIECE OU LOCAL	
OPH77	13LDI0502 07/06/2018	Chambre	
ELEMENT	DESCRIPTIF DU LABORATOIRE	DATE DE PRELEVEMENT	NOM DE L'OPERATEUR
Revêtement souple	Colle polymère jaune non séparable + colle polymère jaune non séparable + colle bitumineuse noire + ragréage gris non séparable	07/06/2018	LEITE LOPES Alain
LOCALISATION		RESULTAT	
Sol		Fr2:Amiante détecté (Chrysotile)

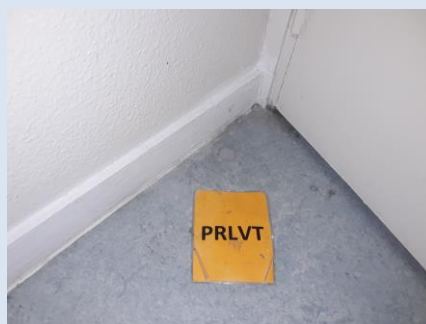
PRELEVEMENT : 13LDI0502P005			
NOM DU CLIENT	NUMERO DU DOSSIER	PIECE OU LOCAL	
OPH77	13LDI0502 07/06/2018	Salle D'eau / WC	
ELEMENT	DESCRIPTIF DU LABORATOIRE	DATE DE PRELEVEMENT	NOM DE L'OPERATEUR
Revêtement souple	Revêtement souple beige + colle polymère jaune non séparable + revêtement souple jaune + colle polymère jaune non séparable + ragréage rose	07/06/2018	LEITE LOPES Alain
LOCALISATION		RESULTAT	
Sol		Amiante non détecté
