## Rapport de mission de repérage des matériaux et produits contenant de l'amiante avant réalisation de travaux

11 SQUARE DE LORIENT PORTE 1 6EME ETAGE

77000 MELUN

RAPPORT N° :	13LDJ0601	Laboratoire d'Analyses :	ITGA
Repérage réalisé le :	19/10/2017	Adresse laboratoire :	3 RUE ARMAND HERPIN LACROIX - CS 46537 35065 RENNES CEDEX
Accompagnateur :		Numéro d'accréditation :	1-5967
Par :	Gaetan BEDEL	Organisme d'assurance professionnelle :	ALLIANZ
N° certificat :	CPDI3869	Adresse assurance :	Direction Opérations Entreprises 5C Esplanade Charles de Gaulle 33081 BORDEAUX CEDEX
Date d'obtention :	22/04/2016	N° de contrat d'assurance :	55897385
Organisme certificateur	I.CERT PARC EDONIA - BAT G - RUE DE LA TERRE VICTORIA - 35760 SAINT GREGOIRE	Date de validité :	31/12/2017

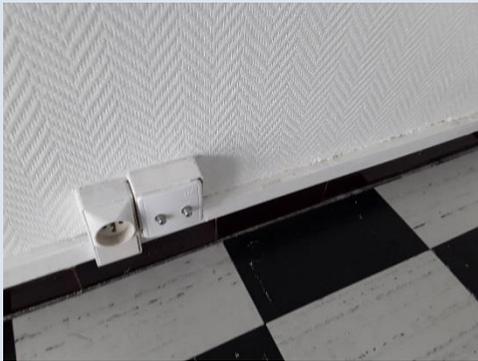
PRELEVEMENT : 13LDJ0601P001			
NOM DU CLIENT	NUMERO DU DOSSIER		PIECE OU LOCAL
OPH77	13LDJ0601 19/10/2017		Séjour
ELEMENT	DESCRIPTIF DU LABORATOIRE	DATE DE PRELEVEMENT	NOM DE L'OPERATEUR
Enduit / Peinture béton	Enduit plâtreux blanc en vrac + peinture en vrac non séparable	19/10/2017	BEDEL Gaetan
LOCALISATION		RESULTAT	
Mur C		Amiante non détecté	
EMPLACEMENT

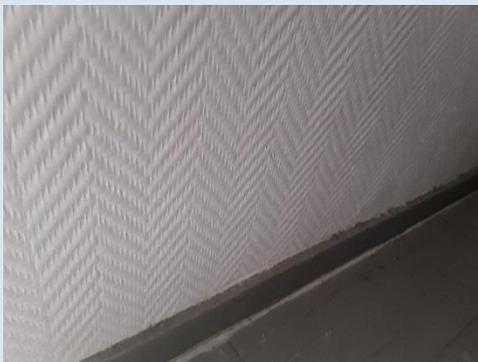
PRELEVEMENT : 13LDJ0601P002			
NOM DU CLIENT	NUMERO DU DOSSIER		PIECE OU LOCAL
OPH77	13LDJ0601 19/10/2017		Entrée
ELEMENT	DESCRIPTIF DU LABORATOIRE	DATE DE PRELEVEMENT	NOM DE L'OPERATEUR
Enduit / Peinture	Enduit plâtreux blanc en vrac + peinture en vrac non séparable	19/10/2017	BEDEL Gaetan
LOCALISATION		RESULTAT	
Mur C		Amiante non détecté	
EMPLACEMENT

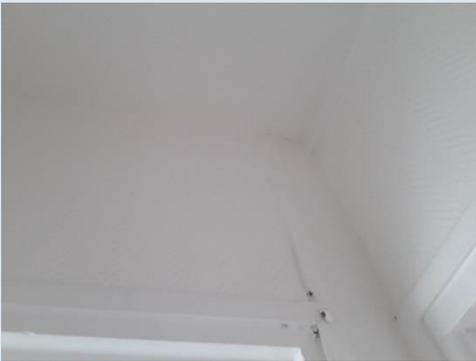
PRELEVEMENT : 13LDJ0601P003			
NOM DU CLIENT	NUMERO DU DOSSIER		PIECE OU LOCAL
OPH77	13LDJ0601 19/10/2017		Couloir
ELEMENT	DESCRIPTIF DU LABORATOIRE	DATE DE PRELEVEMENT	NOM DE L'OPERATEUR
Enduit / Peinture béton	Enduit plâtreux blanc en vrac + peinture en vrac non séparable	19/10/2017	BEDEL Gaetan
LOCALISATION		RESULTAT	
Plafond		Amiante non détecté	
EMPLACEMENT

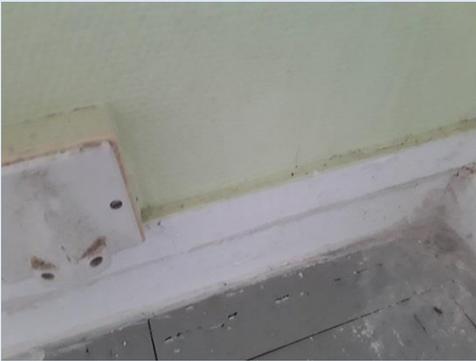
PRELEVEMENT : 13LDJ0601P004			
NOM DU CLIENT	NUMERO DU DOSSIER		PIECE OU LOCAL
OPH77	13LDJ0601 19/10/2017		Cuisine
ELEMENT	DESCRIPTIF DU LABORATOIRE	DATE DE PRELEVEMENT	NOM DE L'OPERATEUR
Enduit / Peinture béton	Enduit plâtreux blanc en vrac + peintures multiples en vrac non séparable	19/10/2017	BEDEL Gaetan
LOCALISATION		RESULTAT	
Mur A		Amiante non détecté	
EMPLACEMENT

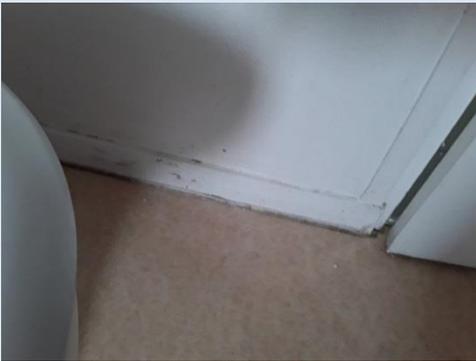
PRELEVEMENT : 13LDJ0601P005			
NOM DU CLIENT	NUMERO DU DOSSIER		PIECE OU LOCAL
OPH77	13LDJ0601 19/10/2017		Salle de bains et WC
ELEMENT	DESCRIPTIF DU LABORATOIRE	DATE DE PRELEVEMENT	NOM DE L'OPERATEUR
Enduit / Peinture	Enduit plâtreux blanc en vrac + peinture en vrac non séparable	19/10/2017	BEDEL Gaetan
LOCALISATION		RESULTAT	
Mur D		Amiante non détecté	
EMPLACEMENT

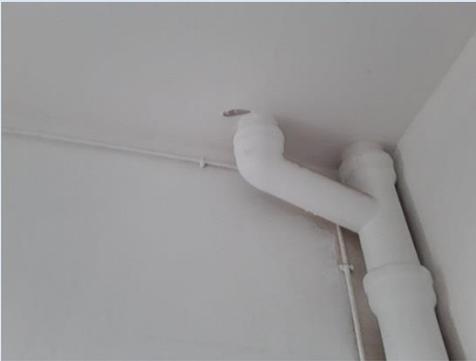
PRELEVEMENT : 13LDJ0601P006			
NOM DU CLIENT	NUMERO DU DOSSIER		PIECE OU LOCAL
OPH77	13LDJ0601 19/10/2017		Salle de bains et WC
ELEMENT	DESCRIPTIF DU LABORATOIRE	DATE DE PRELEVEMENT	NOM DE L'OPERATEUR
Enduit / Peinture béton	Enduit plâtreux blanc en vrac + peinture en vrac non séparable	19/10/2017	BEDEL Gaetan
LOCALISATION		RESULTAT	
Plafond		Amiante non détecté	
EMPLACEMENT

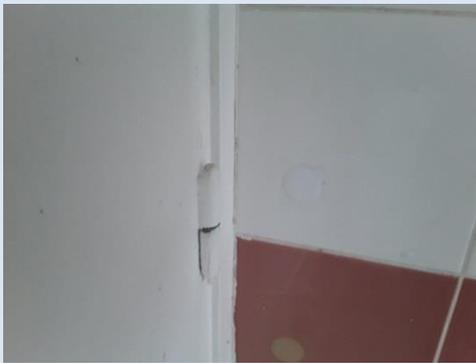
PRELEVEMENT : 13LDJ0601P007			
NOM DU CLIENT	NUMERO DU DOSSIER		PIECE OU LOCAL
OPH77	13LDJ0601 19/10/2017		Salle de bains et WC
ELEMENT	DESCRIPTIF DU LABORATOIRE	DATE DE PRELEVEMENT	NOM DE L'OPERATEUR
Faïence 1	Colle beige non séparable + peinture non séparable + couche plâtreuse blanche non séparable + matériau compact gris hétérogène + carrelage	19/10/2017	BEDEL Gaetan
LOCALISATION		RESULTAT	
Mur A		Amiante non détecté	
EMPLACEMENT

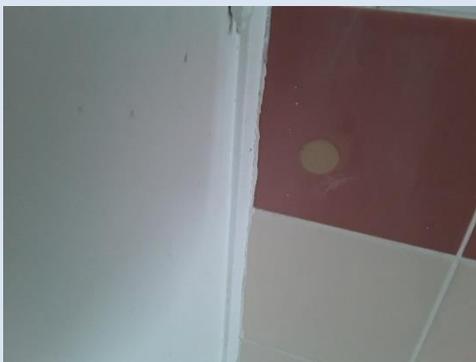
PRELEVEMENT : 13LDJ0601P008			
NOM DU CLIENT	NUMERO DU DOSSIER		PIECE OU LOCAL
OPH77	13LDJ0601 19/10/2017		Salle de bains et WC
ELEMENT	DESCRIPTIF DU LABORATOIRE	DATE DE PRELEVEMENT	NOM DE L'OPERATEUR
Faïence 2	Colle beige non séparable + peinture non séparable + couche plâtreuse blanche avec couche cartonnée non séparable + carrelage	19/10/2017	BEDEL Gaetan
LOCALISATION		RESULTAT	
Mur A		Amiante non détecté	
EMPLACEMENT

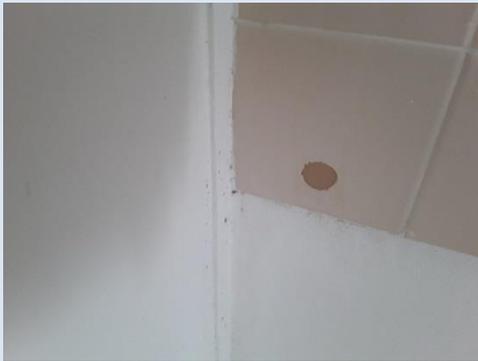
PRELEVEMENT : 13LDJ0601P009			
NOM DU CLIENT	NUMERO DU DOSSIER		PIECE OU LOCAL
OPH77	13LDJ0601 19/10/2017		Salle de bains et WC
ELEMENT	DESCRIPTIF DU LABORATOIRE	DATE DE PRELEVEMENT	NOM DE L'OPERATEUR
Faïence 1	Colle beige non séparable + couche plâtreuse blanche en faible quantité non séparable + peintures multiples non séparable + matériau gris non séparable + carrelage	19/10/2017	BEDEL Gaetan
LOCALISATION		RESULTAT	
Mur A		Amiante non détecté	
EMPLACEMENT

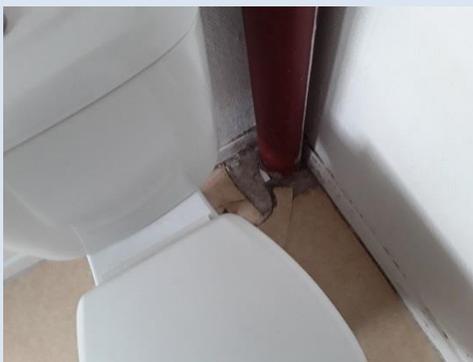
PRELEVEMENT : 13LDJ0601P010			
NOM DU CLIENT	NUMERO DU DOSSIER		PIECE OU LOCAL
OPH77	13LDJ0601 19/10/2017		Salle de bains et WC
ELEMENT	DESCRIPTIF DU LABORATOIRE	DATE DE PRELEVEMENT	NOM DE L'OPERATEUR
Revêtement souple	Revêtement souple beige + colle polymère jaune non séparable + ragréage gris en vrac	19/10/2017	BEDEL Gaetan
LOCALISATION		RESULTAT	
Sol		Amiante non détecté	
EMPLACEMENT

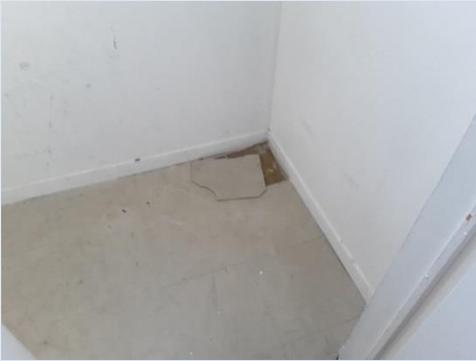
PRELEVEMENT : 13LDJ0601P011			
NOM DU CLIENT	NUMERO DU DOSSIER		PIECE OU LOCAL
OPH77	13LDJ0601 19/10/2017		Débarras
ELEMENT	DESCRIPTIF DU LABORATOIRE	DATE DE PRELEVEMENT	NOM DE L'OPERATEUR
Dalle de sol	Revêtement bicouche souple gris et rouge + colle polymère jaune en faible quantité non séparable + peinture non séparable	19/10/2017	BEDEL Gaetan
LOCALISATION		RESULTAT	
Sol		Amiante non détecté	
EMPLACEMENT

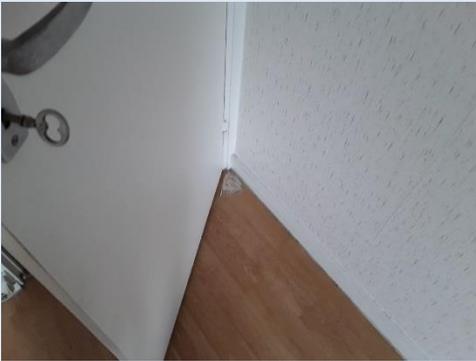
PRELEVEMENT : 13LDJ0601P012			
NOM DU CLIENT	NUMERO DU DOSSIER		PIECE OU LOCAL
OPH77	13LDJ0601 19/10/2017		Chambre 1
ELEMENT	DESCRIPTIF DU LABORATOIRE	DATE DE PRELEVEMENT	NOM DE L'OPERATEUR
Revêtement souple	Peinture en faible quantité non séparable + revêtement souple marron + colle polymère jaune non séparable + ragréage rose en faible quantité non séparable	19/10/2017	BEDEL Gaetan
LOCALISATION		RESULTAT	
Sol		Amiante non détecté	
EMPLACEMENT

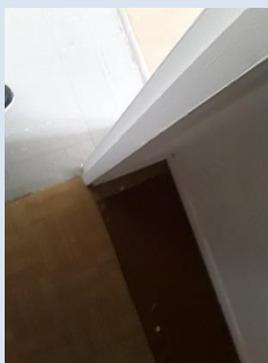
PRELEVEMENT : 13LDJ0601P013			
NOM DU CLIENT	NUMERO DU DOSSIER		PIECE OU LOCAL
OPH77	13LDJ0601 19/10/2017		Cellier
ELEMENT	DESCRIPTIF DU LABORATOIRE	DATE DE PRELEVEMENT	NOM DE L'OPERATEUR
Dalle de sol	Revêtement cassant marron avec couche en toile + colle polymère jaune en faible quantité non séparable + ragréage gris en faible quantité non séparable	19/10/2017	BEDEL Gaetan
LOCALISATION		RESULTAT	
Sol		Amiante non détecté

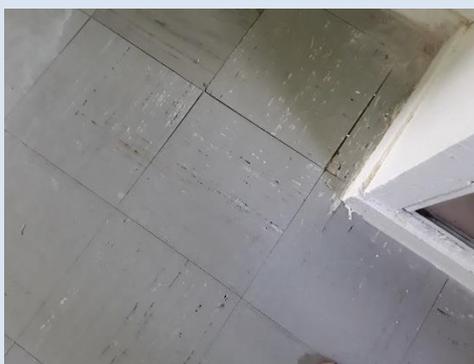
Cuisine		Dalle de sol	Dalle dure cassante grise	Sol	13LDJ0601 P014	ZSO	DEGRADATIO N PARTIELLE	Fr1:Amiant e détecté (Chrysotile)
Cuisine		Dalle de sol	Colle bitumineuse noire non séparable + ragréage gris non séparable	Sol	13LDJ0601 P014	ZSO	DEGRADATIO N PARTIELLE	Fr2:Amiant e détecté (Chrysotile)

PRELEVEMENT : 13LDJ0601P014			
NOM DU CLIENT	NUMERO DU DOSSIER		PIECE OU LOCAL
OPH77	13LDJ0601 19/10/2017		Cuisine
ELEMENT	DESCRIPTIF DU LABORATOIRE	DATE DE PRELEVEMENT	NOM DE L'OPERATEUR
Dalle de sol	Dalle dure cassante grise	19/10/2017	BEDEL Gaetan
LOCALISATION		RESULTAT	
Sol		Fr1:Amiante détecté (Chrysotile)

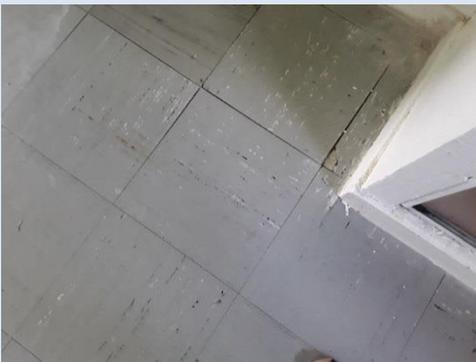
PRELEVEMENT : 13LDJ0601P014			
NOM DU CLIENT	NUMERO DU DOSSIER		PIECE OU LOCAL
OPH77	13LDJ0601 19/10/2017		Cuisine
ELEMENT	DESCRIPTIF DU LABORATOIRE	DATE DE PRELEVEMENT	NOM DE L'OPERATEUR
Dalle de sol	Colle bitumineuse noire non séparable + ragréage gris non séparable	19/10/2017	BEDEL Gaetan
LOCALISATION		RESULTAT	
Sol		Fr2:Amiante détecté (Chrysotile)	
EMPLACEMENT

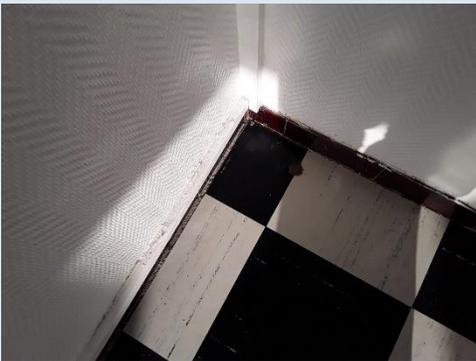
PRELEVEMENT : 13LDJ0601P015			
NOM DU CLIENT	NUMERO DU DOSSIER		PIECE OU LOCAL
OPH77	13LDJ0601 19/10/2017		Séjour
ELEMENT	DESCRIPTIF DU LABORATOIRE	DATE DE PRELEVEMENT	NOM DE L'OPERATEUR
Dalle de sol	Colle bitumineuse noire non séparable + ragréage gris en vrac non séparable	19/10/2017	BEDEL Gaetan
LOCALISATION		RESULTAT	
Sol		Fr2:Amiante détecté (Chrysotile)	
EMPLACEMENT

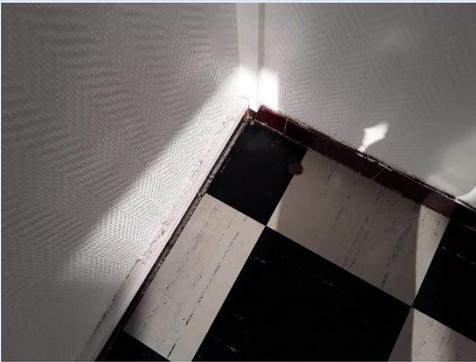
PIECE	ETA GE	ELEMENT S	DESRIPTIF LABORATOIRE	REPERAGE	Echantillo n	METHODE	ETAT	RESULTAT
Séjour		Dalle de sol	Dalle dure cassante noire	Sol	13LDJ0601 P015	ZSO	BON ETAT	Fr1:Amiant e détecté (Chrysotile)
Séjour		Dalle de sol	Colle bitumineuse noire non séparable + ragréage gris en vrac non séparable	Sol	13LDJ0601 P015	ZSO	BON ETAT	Fr2:Amiant e détecté (Chrysotile)
Couloir		Dalle de sol	Colle bitumineuse noire non séparable + ragréage gris non séparable	Sol	13LDJ0601 P016	ZSO	DEGRADATIO N PARTIELLE	Fr1:Amiant e détecté (Chrysotile)
Couloir		Dalle de sol	Dalle dure cassante grise	Sol	13LDJ0601 P016	ZSO	DEGRADATIO N PARTIELLE	Fr2:Amiant e détecté (Chrysotile)
Entrée		Dalle de sol	Colle bitumineuse noire non séparable + ragréage gris non séparable	Sol	13LDJ0601 P016	ZSO	DEGRADATIO N PARTIELLE	Fr1:Amiant e détecté (Chrysotile)
Entrée		Dalle de sol	Dalle dure cassante grise	Sol	13LDJ0601 P016	ZSO	DEGRADATIO N PARTIELLE	Fr2:Amiant e détecté (Chrysotile)

PRELEVEMENT : 13LDJ0601P015			
NOM DU CLIENT	NUMERO DU DOSSIER		PIECE OU LOCAL
OPH77	13LDJ0601 19/10/2017		Séjour
ELEMENT	DESCRIPTIF DU LABORATOIRE	DATE DE PRELEVEMENT	NOM DE L'OPERATEUR
Dalle de sol	Dalle dure cassante noire	19/10/2017	BEDEL Gaetan
LOCALISATION		RESULTAT	
Sol		Fr1:Amiante détecté (Chrysotile)	
EMPLACEMENT

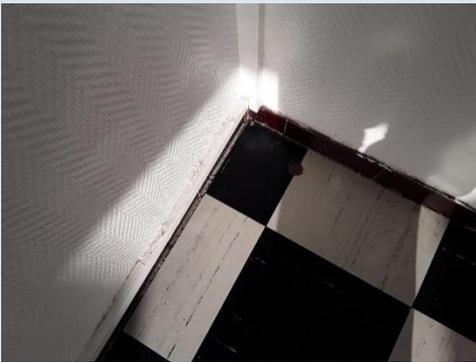
Séjour		Dalle de sol	Matériau compact gris hétérogène	13LDJ0601P015	Sol	BON ETAT	Fr3:Amiante non détecté	RESULTAT ANALYSE

PRELEVEMENT : 13LDJ0601P015			
NOM DU CLIENT	NUMERO DU DOSSIER		PIECE OU LOCAL
OPH77	13LDJ0601 19/10/2017		Séjour
ELEMENT	DESCRIPTIF DU LABORATOIRE	DATE DE PRELEVEMENT	NOM DE L'OPERATEUR
Dalle de sol	Matériau compact gris hétérogène	19/10/2017	BEDEL Gaetan
LOCALISATION		RESULTAT	
Sol		Fr3:Amiante non détecté	
EMPLACEMENT

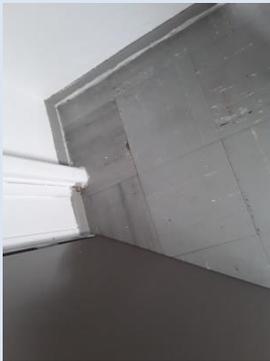
PRELEVEMENT : 13LDJ0601P016			
NOM DU CLIENT	NUMERO DU DOSSIER		PIECE OU LOCAL
OPH77	13LDJ0601 19/10/2017		Entrée
ELEMENT	DESCRIPTIF DU LABORATOIRE	DATE DE PRELEVEMENT	NOM DE L'OPERATEUR
Dalle de sol	Dalle dure cassante grise	19/10/2017	BEDEL Gaetan
LOCALISATION		RESULTAT	
Sol		Fr2:Amiante détecté (Chrysotile)	
EMPLACEMENT

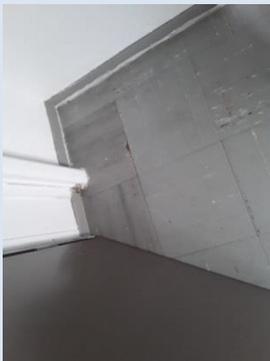
Entrée		Dalle de sol	Colle bitumineuse noire non séparable + ragréage gris non séparable	13LDJ0601P016	Sol	DEGRADATION PARTIELLE	Fr1:Amiante détecté (Chrysotile)	ZSO
Entrée		Dalle de sol	Dalle dure cassante grise	13LDJ0601P016	Sol	DEGRADATION PARTIELLE	Fr2:Amiante détecté (Chrysotile)	ZSO

PRELEVEMENT : 13LDJ0601P016			
NOM DU CLIENT	NUMERO DU DOSSIER		PIECE OU LOCAL
OPH77	13LDJ0601 19/10/2017		Entrée
ELEMENT	DESCRIPTIF DU LABORATOIRE	DATE DE PRELEVEMENT	NOM DE L'OPERATEUR
Dalle de sol	Colle bitumineuse noire non séparable + ragréage gris non séparable	19/10/2017	BEDEL Gaetan
LOCALISATION		RESULTAT	
Sol		Fr1:Amiante détecté (Chrysotile)	
EMPLACEMENT
