Rapport de mission de repérage des matériaux et produits contenant de l'amiante avant réalisation de travaux

12 SQUARE DE LORIENT

77000 MELUN

RAPPORT N° :	13LDK0102	Laboratoire d'Analyses :	ITGA
Repérage réalisé le :	15/05/2019	Adresse laboratoire :	3 RUE ARMAND HERPIN LACROIX - CS 46537 35065 RENNES CEDEX
Accompagnateur :		Numéro d'accréditation :	1-5967
Par :	Frédéric RAUH	Organisme d'assurance professionnelle :	AXA France
N° certificat :	8053284	Adresse assurance :	313 Terrasses de l'Arche 92727 NANTERRE CEDEX
Date d'obtention :	12/06/2017	N° de contrat d'assurance :	10158549604
Organisme certificateur	60 avenue du Général de Gaulle - Immeuble le Guillaumet - 92046 PARIS LA DEFENSE	Date de validité :	31/12/2019

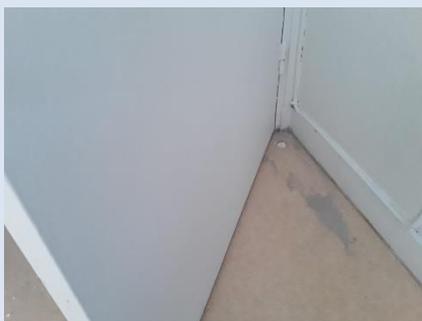
PIECE	ETAGE	ELEMENTS	DESCRIPTIF LABORATOIRE	Echantillon	REPERAGE	ETAT	RESULTAT
Cuisine	Rez de chaussée	Colle	Dalle dure cassante grise + colle polymère jaune non séparable	13LDK0102P001	Sol	BON ETAT	Fr1:Amiante détecté (Chrysotile)

PRELEVEMENT : 13LDK0102P001			
NOM DU CLIENT	NUMERO DU DOSSIER		PIECE OU LOCAL
OPH77	13LDK0102 15/05/2019		Cuisine (RC)
ELEMENT	DESCRIPTIF DU LABORATOIRE	DATE DE PRELEVEMENT	NOM DE L'OPERATEUR
Colle	Dalle dure cassante grise + colle polymère jaune non séparable	15/05/2019	RAUH Frédéric
LOCALISATION		RESULTAT	
Sol		Fr1:Amiante détecté (Chrysotile)

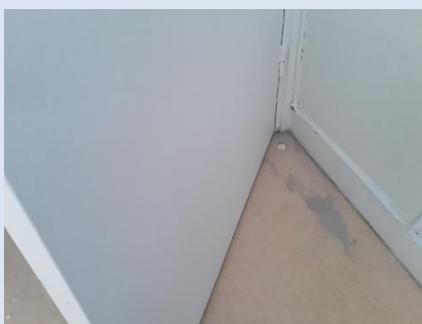
PRELEVEMENT : 13LDK0102P001			
NOM DU CLIENT	NUMERO DU DOSSIER		PIECE OU LOCAL
OPH77	13LDK0102 15/05/2019		Cuisine (RC)
ELEMENT	DESCRIPTIF DU LABORATOIRE	DATE DE PRELEVEMENT	NOM DE L'OPERATEUR
Colle	Revêtement souple beige	15/05/2019	RAUH Frédéric
LOCALISATION		RESULTAT	
Sol		Fr2:Amiante non détecté

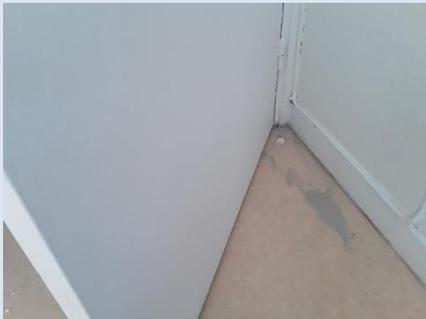
PIECE	ETAGE	ELEMENTS	DESCRIPTIF LABORATOIRE	Echantillon	REPERAGE	ETAT	RESULTAT
Cuisine	Rez de chaussée	Colle	Colle bitumeuse noire	13LDK0102P001	Sol	BON ETAT	Fr3:Amiante détecté (Chrysotile)

PRELEVEMENT : 13LDK0102P001			
NOM DU CLIENT	NUMERO DU DOSSIER		PIECE OU LOCAL
OPH77	13LDK0102 15/05/2019		Cuisine (RC)
ELEMENT	DESCRIPTIF DU LABORATOIRE	DATE DE PRELEVEMENT	NOM DE L'OPERATEUR
Colle	Colle bitumineuse noire	15/05/2019	RAUH Frédéric
LOCALISATION		RESULTAT	
Sol		Fr3:Amiante détecté (Chrysotile)	
EMPLACEMENT

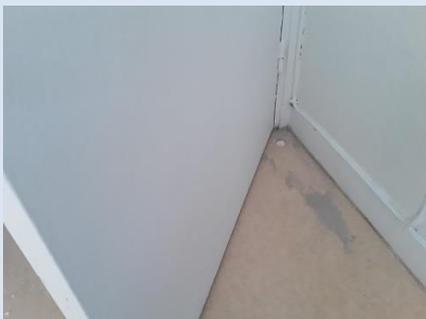
PRELEVEMENT : 13LDK0102P001			
NOM DU CLIENT	NUMERO DU DOSSIER		PIECE OU LOCAL
OPH77	13LDK0102 15/05/2019		Cuisine (RC)
ELEMENT	DESCRIPTIF DU LABORATOIRE	DATE DE PRELEVEMENT	NOM DE L'OPERATEUR
Colle	Matériau compact gris hétérogène	15/05/2019	RAUH Frédéric
LOCALISATION		RESULTAT	
Sol		Fr4:Amiante non détecté	
EMPLACEMENT

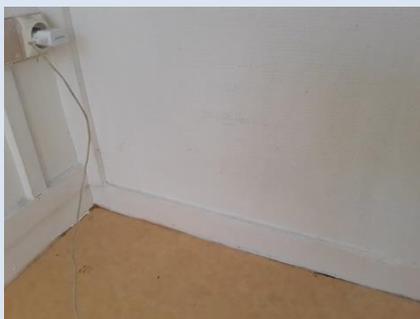
PRELEVEMENT : 13LDK0102P002			
NOM DU CLIENT	NUMERO DU DOSSIER		PIECE OU LOCAL
OPH77	13LDK0102 15/05/2019		Cuisine (RC)
ELEMENT	DESCRIPTIF DU LABORATOIRE	DATE DE PRELEVEMENT	NOM DE L'OPERATEUR
Enduit / Peinture plaque de plâtre	Enduit plâtreux blanc	15/05/2019	RAUH Frédéric
LOCALISATION		RESULTAT	
Mur D		Fr1:Amiante non détecté

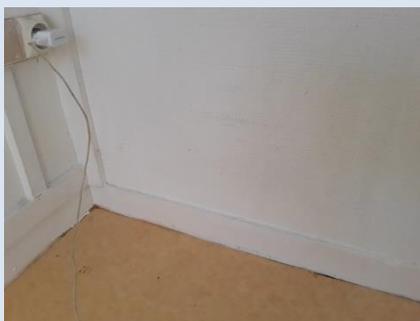
PRELEVEMENT : 13LDK0102P002			
NOM DU CLIENT	NUMERO DU DOSSIER		PIECE OU LOCAL
OPH77	13LDK0102 15/05/2019		Cuisine (RC)
ELEMENT	DESCRIPTIF DU LABORATOIRE	DATE DE PRELEVEMENT	NOM DE L'OPERATEUR
Enduit / Peinture plaque de plâtre	Peintures multiples + toile fibreuse blanche non séparable	15/05/2019	RAUH Frédéric
LOCALISATION		RESULTAT	
Mur D		Fr2:Amiante non détecté

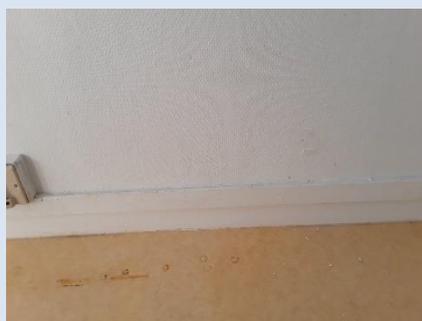
PRELEVEMENT : 13LDK0102P003			
NOM DU CLIENT	NUMERO DU DOSSIER		PIECE OU LOCAL
OPH77	13LDK0102 15/05/2019		Cuisine (RC)
ELEMENT	DESCRIPTIF DU LABORATOIRE	DATE DE PRELEVEMENT	NOM DE L'OPERATEUR
Enduit / Peinture béton	Enduit plâtreux blanc	15/05/2019	RAUH Frédéric
LOCALISATION		RESULTAT	
Mur C		Fr1:Amiante non détecté

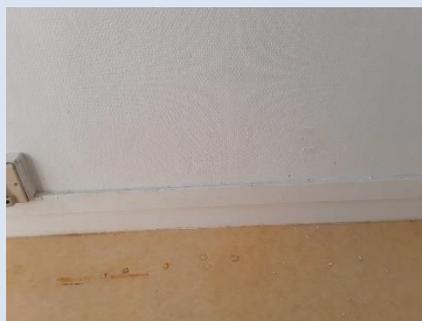
PRELEVEMENT : 13LDK0102P003			
NOM DU CLIENT	NUMERO DU DOSSIER		PIECE OU LOCAL
OPH77	13LDK0102 15/05/2019		Cuisine (RC)
ELEMENT	DESCRIPTIF DU LABORATOIRE	DATE DE PRELEVEMENT	NOM DE L'OPERATEUR
Enduit / Peinture béton	Toile fibreuse blanche non séparable + peintures multiples	15/05/2019	RAUH Frédéric
LOCALISATION		RESULTAT	
Mur C		Fr2:Amiante non détecté

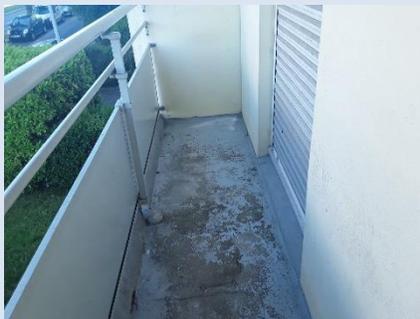
PRELEVEMENT : 13LDK0102P004			
NOM DU CLIENT	NUMERO DU DOSSIER	PIECE OU LOCAL	
OPH77	13LDK0102 15/05/2019	Loggia (RC)	
ELEMENT	DESCRIPTIF DU LABORATOIRE	DATE DE PRELEVEMENT	NOM DE L'OPERATEUR
Peinture	Matériau compact gris hétérogène	15/05/2019	RAUH Frédéric
LOCALISATION		RESULTAT	
Sol		Fr1:Amiante non détecté

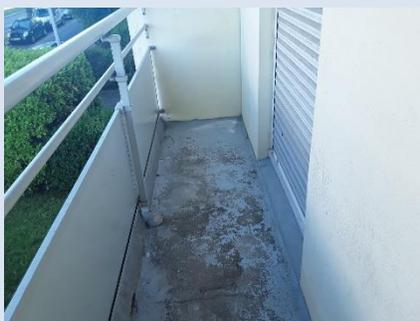
PRELEVEMENT : 13LDK0102P004			
NOM DU CLIENT	NUMERO DU DOSSIER	PIECE OU LOCAL	
OPH77	13LDK0102 15/05/2019	Loggia (RC)	
ELEMENT	DESCRIPTIF DU LABORATOIRE	DATE DE PRELEVEMENT	NOM DE L'OPERATEUR
Peinture	Peinture	15/05/2019	RAUH Frédéric
LOCALISATION		RESULTAT	
Sol		Fr2:Amiante non détecté
