Rapport de mission de repérage des matériaux et produits contenant de l'amiante avant réalisation de travaux

13 SQUARE DE LORIENT LGT 6

6
77000 MELUN

RAPPORT N° :	13LDL0106	Laboratoire d'Analyses :	ITGA
Repérage réalisé le :	27/11/2017	Adresse laboratoire :	3 RUE ARMAND HERPIN LACROIX - CS 46537 35065 RENNES CEDEX
Accompagnateur :		Numéro d'accréditation :	1-5967
Par :	Olivier GUERIN	Organisme d'assurance professionnelle :	ALLIANZ
N° certificat :	17-881	Adresse assurance :	Direction Opérations Entreprises 5C Esplanade Charles de Gaulle 33081 BORDEAUX CEDEX
Date d'obtention :	17/02/2017	N° de contrat d'assurance :	55897385
Organisme certificateur	ABCIDIA Certification 4 route de la Noue - 91190 GIF-SUR-YVETTE	Date de validité :	31/12/2017

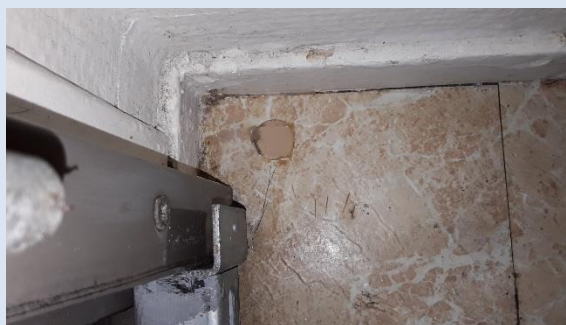
PRELEVEMENT : 13LDL0106P001			
NOM DU CLIENT	NUMERO DU DOSSIER		PIECE OU LOCAL
OPH77	13LDL0106 27/11/2017		Entrée
ELEMENT	DESCRIPTIF DU LABORATOIRE	DATE DE PRELEVEMENT	NOM DE L'OPERATEUR
Dalle de sol	Dalle dure cassante grise	27/11/2017	GUERIN Olivier
LOCALISATION		RESULTAT	
Sol		Fr1:Amiante détecté (Chrysotile)	
EMPLACEMENT

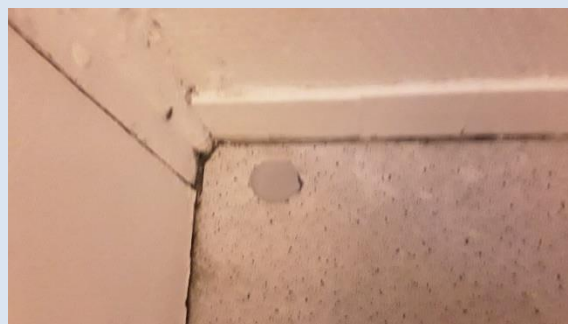
PRELEVEMENT : 13LDL0106P002			
NOM DU CLIENT	NUMERO DU DOSSIER	PIECE OU LOCAL	
OPH77	13LDL0106 27/11/2017	Salle de bains	
ELEMENT	DESCRIPTIF DU LABORATOIRE	DATE DE PRELEVEMENT	NOM DE L'OPERATEUR
Dalle de sol	Revêtement cassant beige + colle polymère incolore non séparable + revêtement cassant bleu + colle polymère incolore non séparable + matériau compact beige + matériau compact gris non séparable + matériau compact gris hétérogène	27/11/2017	GUERIN Olivier
LOCALISATION		RESULTAT	
Sol		Amiante non détecté

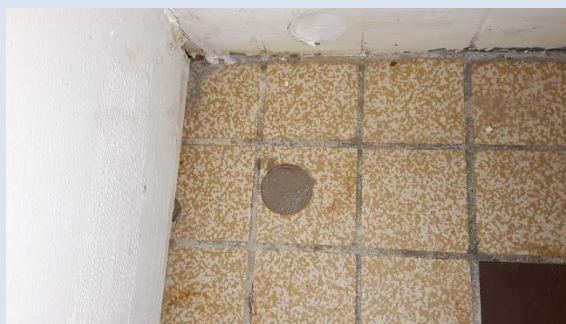
PRELEVEMENT : 13LDL0106P005			
NOM DU CLIENT	NUMERO DU DOSSIER	PIECE OU LOCAL	
OPH77	13LDL0106 27/11/2017	Cuisine	
ELEMENT	DESCRIPTIF DU LABORATOIRE	DATE DE PRELEVEMENT	NOM DE L'OPERATEUR
Carrelage	Colle grise + carrelage	27/11/2017	GUERIN Olivier
LOCALISATION		RESULTAT	
Sol		Amiante non détecté

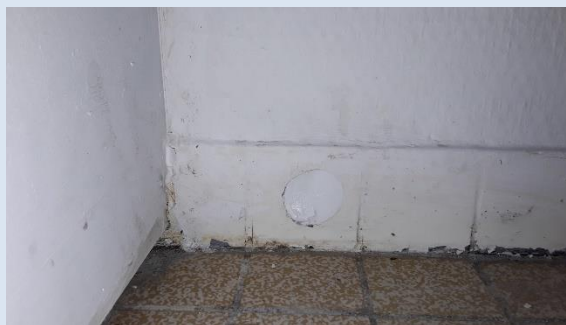
PRELEVEMENT : 13LDL0106P006			
NOM DU CLIENT	NUMERO DU DOSSIER		PIECE OU LOCAL
OPH77	13LDL0106 27/11/2017		Cuisine
ELEMENT	DESCRIPTIF DU LABORATOIRE	DATE DE PRELEVEMENT	NOM DE L'OPERATEUR
Plinthes	Colle grise + couche plâtreuse blanche non séparable + peinture + carrelage	27/11/2017	GUERIN Olivier
LOCALISATION		RESULTAT	
Mur A		Amiante non détecté

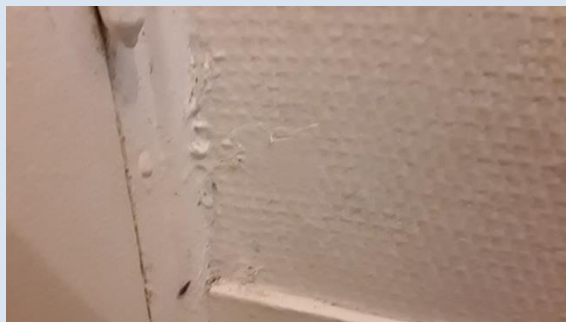
PRELEVEMENT : 13LDL0106P007			
NOM DU CLIENT	NUMERO DU DOSSIER		PIECE OU LOCAL
OPH77	13LDL0106 27/11/2017		Salle de bains
ELEMENT	DESCRIPTIF DU LABORATOIRE	DATE DE PRELEVEMENT	NOM DE L'OPERATEUR
Enduit / Peinture béton	Enduit plâtreux blanc en vrac + peintures multiples non séparable + toile fibreuse blanche non séparable	27/11/2017	GUERIN Olivier
LOCALISATION		RESULTAT	
Mur A		Amiante non détecté

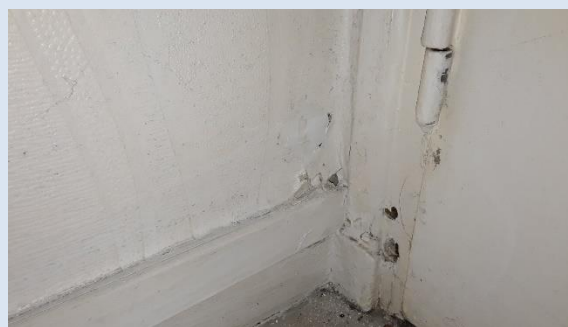
PRELEVEMENT : 13LDL0106P008			
NOM DU CLIENT	NUMERO DU DOSSIER		PIECE OU LOCAL
OPH77	13LDL0106 27/11/2017		Chambre 1
ELEMENT	DESCRIPTIF DU LABORATOIRE	DATE DE PRELEVEMENT	NOM DE L'OPERATEUR
Enduit / Peinture	Enduit plâtreux blanc + peinture non séparable + carton non séparable + papier non séparable	27/11/2017	GUERIN Olivier
LOCALISATION		RESULTAT	
Mur C		Amiante détecté (Chrysotile)

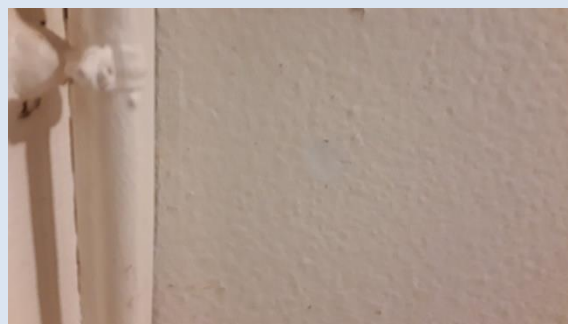
PRELEVEMENT : 13LDL0106P009			
NOM DU CLIENT	NUMERO DU DOSSIER		PIECE OU LOCAL
OPH77	13LDL0106 27/11/2017		Entrée
ELEMENT	DESCRIPTIF DU LABORATOIRE	DATE DE PRELEVEMENT	NOM DE L'OPERATEUR
Enduit / Peinture béton	Enduit gris en vrac + peintures multiples non séparable + matériau blanc en vrac non séparable	27/11/2017	GUERIN Olivier
LOCALISATION		RESULTAT	
Plafond		Amiante non détecté
