## Rapport de mission de repérage des matériaux et produits contenant de l'amiante avant réalisation de travaux

### 13 SQUARE DE LORIENT

77000 MELUN

| RAPPORT N° : | 13LDL0201 | Laboratoire d'Analyses : | ITGA |

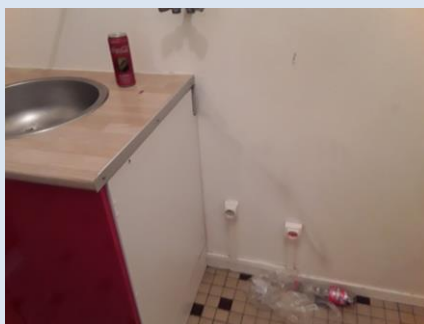
| PRELEVEMENT : 13LDL0201P001 | | | |

| PIECE | ETAGE | ELEMENTS | DESCRIPTIF LABORATOIRE | Echantillon | REPERAGE | ETAT | RESULTAT | METHODE |
|---|---|---|--|---|---|---|---|---|
| Cuisine | | Enduit / Peinture béton | Enduit plâtreux blanc en vrac + peintures multiples non séparable | 13LDL0201P001 | Mur B | DEGRADATION PARTIELLE | Amiante non détecté | RESULTAT ANALYSE |

| PRELEVEMENT : 13LDL0201P001 | | | |
|---|---|---|---|
| OPH77 | 13LDL0201 20/07/2018 | | Cuisine |
| Enduit / Peinture béton | Enduit plâtreux blanc en vrac + peintures multiples non séparable | 20/07/2018 | BEDEL Gaetan |
| Mur B | | Amiante non détecté | |

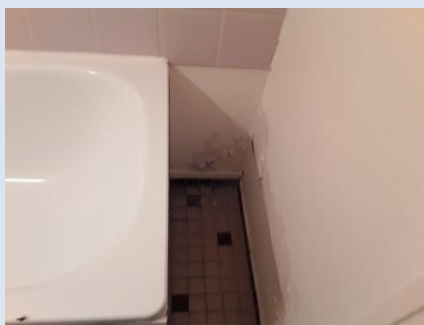
| PRELEVEMENT : 13LDL0201P002 | | | |

| PIECE | ETAGE | ELEMENTS | DESCRIPTIF LABORATOIRE | Echantillon | REPERAGE | ETAT | RESULTAT | METHODE |
|---|---|---|--|---|---|---|---|---|
| Salle de bains et WC | | Enduit / Peinture | Enduit plâtreux blanc en faible quantité en vrac non séparable + peintures multiples non séparable | 13LDL0201P002 | Mur C | DEGRADATION PARTIELLE | Amiante non détecté | RESULTAT ANALYSE |

| PRELEVEMENT : 13LDL0201P002 | | | |
|---|--|---|---|
| OPH77 | 13LDL0201 20/07/2018 | | Salle de bains et WC |
| Enduit / Peinture | Enduit plâtreux blanc en faible quantité en vrac non séparable + peintures multiples non séparable | 20/07/2018 | BEDEL Gaetan |
| Mur C | | Amiante non détecté | |

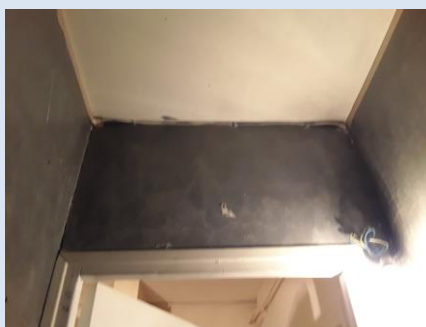
**PRELEVEMENT : 13LDL0201P005**

| PIECE | ETAGE | ELEMENTS | DESCRIPTIF LABORATOIRE | Echantillon | REPERAGE | ETAT | RESULTAT | METHODE |
|---|---|---|--|---|---|---|---|---|
| Cellier | | Enduit / Peinture | Enduit beige en vrac non séparable + peinture non séparable | 13LDL0201P005 | Mur D | BON ETAT | Amiante non détecté | RESULTAT ANALYSE |

| NOM DU CLIENT | NUMERO DU DOSSIER | PIECE OU LOCAL | |
|---|---|---|---|
| OPH77 | 13LDL0201 20/07/2018 | Cellier | |
| Enduit / Peinture | Enduit beige en vrac non séparable + peinture non séparable | 20/07/2018 | BEDEL Gaetan |
| Mur D | | Amiante non détecté | |

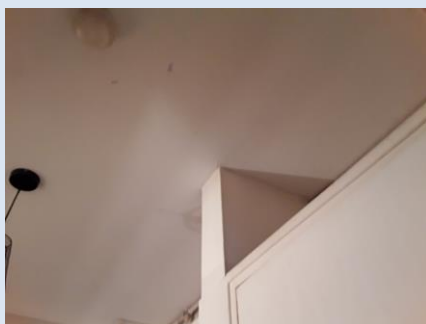
**PRELEVEMENT : 13LDL0201P006**

| PIECE | ETAGE | ELEMENTS | DESCRIPTIF LABORATOIRE | Echantillon | REPERAGE | ETAT | RESULTAT | METHODE |
|---|---|---|--|---|---|---|---|---|
| Entrée | | Enduit / Peinture béton | Enduit plâtreux blanc en vrac non séparable + peintures multiples non séparable | 13LDL0201P006 | Plafond | DEGRADATION PARTIELLE | Amiante non détecté | RESULTAT ANALYSE |

| NOM DU CLIENT | NUMERO DU DOSSIER | PIECE OU LOCAL | |
|---|---|---|---|
| OPH77 | 13LDL0201 20/07/2018 | Entrée | |
| Enduit / Peinture béton | Enduit plâtreux blanc en vrac non séparable + peintures multiples non séparable | 20/07/2018 | BEDEL Gaetan |
| Plafond | | Amiante non détecté | |

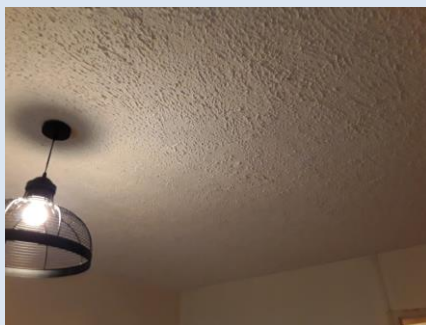
| PRELEVEMENT : 13LDL0201P007 | | | |

| PIECE | ETAGE | ELEMENTS | DESCRIPTIF LABORATOIRE | Echantillon | REPERAGE | ETAT | RESULTAT | METHODE |
|---|---|---|--|---|---|---|---|---|
| Séjour | | Crépi | Matériau beige en faible quantité en vrac non séparable + peinture non séparable | 13LDL0201P007 | Plafond | BON ETAT | Amiante non détecté | RESULTAT ANALYSE |

| PRELEVEMENT : 13LDL0201P007 | | | |
|---|--|---|---|
| OPH77 | 13LDL0201 20/07/2018 | Séjour | |
| Crépi | Matériau beige en faible quantité en vrac non séparable + peinture non séparable | 20/07/2018 | BEDEL Gaetan |
| Plafond | | Amiante non détecté | |
