## Rapport de mission de repérage des matériaux et produits contenant de l'amiante avant réalisation de travaux

### 13 SQUARE DE LORIENT

77000 MELUN

RAPPORT N° :	13LDL0202	Laboratoire d'Analyses :	ITGA
Repérage réalisé le :	26/04/2018	Adresse laboratoire :	3 RUE ARMAND HERPIN LACROIX - CS 46537 35065 RENNES CEDEX
Accompagnateur :		Numéro d'accréditation :	1-5967
Par :	Alain LEITE LOPES	Organisme d'assurance professionnelle :	AXA France
N° certificat :	CPDI4715	Adresse assurance :	313 Terrasses de l'Arche 92727 NANTERRE CEDEX
Date d'obtention :	17/01/2018	N° de contrat d'assurance :	10063271004
Organisme certificateur	I.Cert Parc EDONIA - Bâtiment G - Rue de la Terre Victoria - 35760 Saint-Grégoire	Date de validité :	31/12/2018

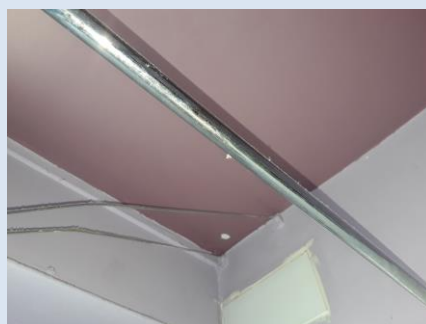
PRELEVEMENT : 13LDL0202P003			
NOM DU CLIENT	NUMERO DU DOSSIER	PIECE OU LOCAL	
OPH77	13LDL0202 26/04/2018	Salle d'eau	
ELEMENT	DESCRIPTIF DU LABORATOIRE	DATE DE PRELEVEMENT	NOM DE L'OPERATEUR
Enduit / Peinture béton	Enduit plâtreux blanc en vrac + peintures multiples non séparable	26/04/2018	LEITE LOPES Alain
LOCALISATION		RESULTAT	
Plafond		Amiante non détecté

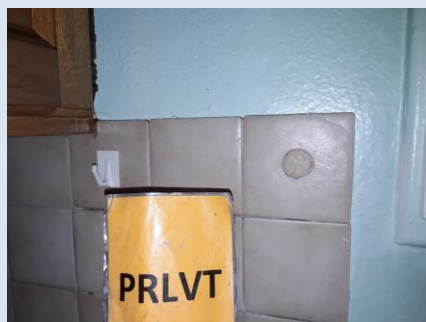
PRELEVEMENT : 13LDL0202P004			
NOM DU CLIENT	NUMERO DU DOSSIER	PIECE OU LOCAL	
OPH77	13LDL0202 26/04/2018	Cuisine	
ELEMENT	DESCRIPTIF DU LABORATOIRE	DATE DE PRELEVEMENT	NOM DE L'OPERATEUR
Faïence 1	Colle beige + peinture non séparable + couche plâtreuse blanche en vrac non séparable + carrelage	26/04/2018	LEITE LOPES Alain
LOCALISATION		RESULTAT	
Mur D		Amiante non détecté

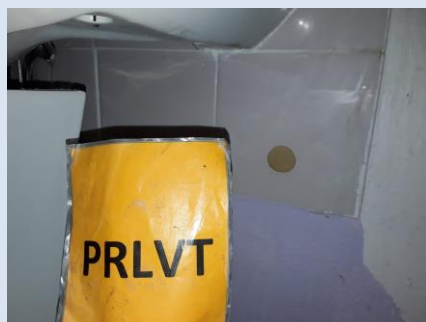
PRELEVEMENT : 13LDL0202P005			
NOM DU CLIENT	NUMERO DU DOSSIER	PIECE OU LOCAL	
OPH77	13LDL0202 26/04/2018	Salle d'eau	
ELEMENT	DESCRIPTIF DU LABORATOIRE	DATE DE PRELEVEMENT	NOM DE L'OPERATEUR
Faïence 1	Colle beige + couche plâtreuse blanche non séparable + matériau gris en faible quantité non séparable + peinture non séparable + carrelage	26/04/2018	LEITE LOPES Alain
LOCALISATION		RESULTAT	
Mur C		Amiante non détecté

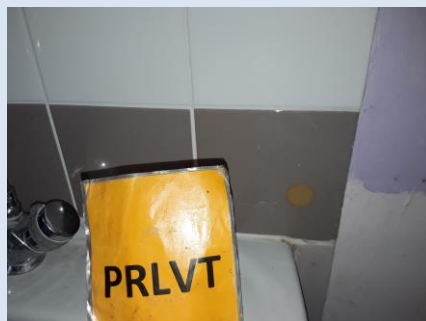
PRELEVEMENT : 13LDL0202P006			
NOM DU CLIENT	NUMERO DU DOSSIER	PIECE OU LOCAL	
OPH77	13LDL0202 26/04/2018	Salle d'eau	
ELEMENT	DESCRIPTIF DU LABORATOIRE	DATE DE PRELEVEMENT	NOM DE L'OPERATEUR
Faïence 2	Colle beige + matériau compact gris non séparable + couche plâtreuse blanche en vrac non séparable + carrelage	26/04/2018	LEITE LOPES Alain
LOCALISATION		RESULTAT	
Mur C		Amiante non détecté

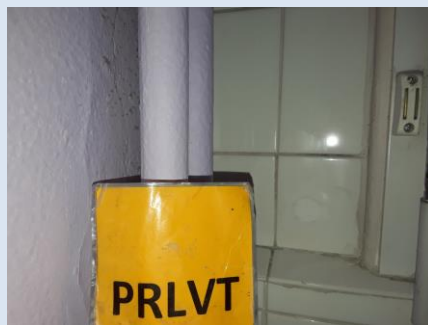
PRELEVEMENT : 13LDL0202P007			
NOM DU CLIENT	NUMERO DU DOSSIER	PIECE OU LOCAL	
OPH77	13LDL0202 26/04/2018	Salle d'eau	
ELEMENT	DESCRIPTIF DU LABORATOIRE	DATE DE PRELEVEMENT	NOM DE L'OPERATEUR
Faïence 1	Colle grise + matériau gris en vrac non séparable + carrelage	26/04/2018	LEITE LOPES Alain
LOCALISATION		RESULTAT	
Mur B		Amiante non détecté	
EMPLACEMENT
