Rapport de mission de repérage des matériaux et produits contenant de l'amiante avant réalisation de travaux

13 SQUARE DE LORIENT LGT 6

77000 MELUN

RAPPORT N° :	13LDL0306	Laboratoire d'Analyses :	ITGA
Repérage réalisé le :	02/01/2018	Adresse laboratoire :	3 RUE ARMAND HERPIN LACROIX - CS 46537 35065 RENNES CEDEX
Accompagnateur :		Numéro d'accréditation :	1-5967
Par :	Gaetan BEDEL	Organisme d'assurance professionnelle :	ALLIANZ
N° certificat :	CPDI3869	Adresse assurance :	Direction Opérations Entreprises 5C Esplanade Charles de Gaulle 33081 BORDEAUX CEDEX
Date d'obtention :	22/04/2016	N° de contrat d'assurance :	55832566
Organisme certificateur	I.CERT PARC EDONIA - BAT G - RUE DE LA TERRE VICTORIA - 35760 SAINT GREGOIRE	Date de validité :	31/12/2018

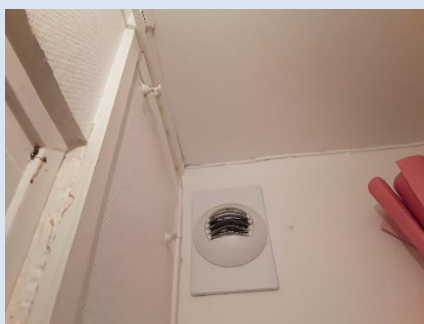
PRELEVEMENT : 13LDL0306P003

NOM DU CLIENT	NUMERO DU DOSSIER	PIECE OU LOCAL	
OPH77	13LDL0306 02/01/2018	WC	
ELEMENT	DESCRIPTIF DU LABORATOIRE	DATE DE PRELEVEMENT	NOM DE L'OPERATEUR
Enduit / Peinture béton	Enduit plâtreux blanc en vrac + peintures multiples non séparable	02/01/2018	BEDEL Gaetan
LOCALISATION		RESULTAT	
Plafonds		Amiante non détecté

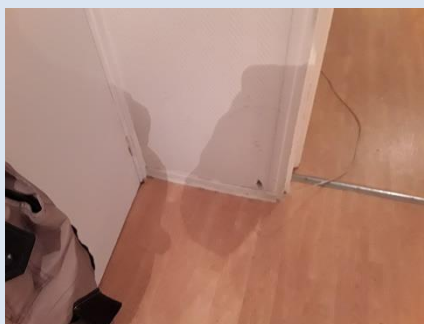
PRELEVEMENT : 13LDL0306P004

NOM DU CLIENT	NUMERO DU DOSSIER	PIECE OU LOCAL	
OPH77	13LDL0306 02/01/2018	Entrée	
ELEMENT	DESCRIPTIF DU LABORATOIRE	DATE DE PRELEVEMENT	NOM DE L'OPERATEUR
Enduit / Peinture béton	Enduit plâtreux blanc en vrac + peinture non séparable	02/01/2018	BEDEL Gaetan
LOCALISATION		RESULTAT	
Mur C		Amiante non détecté

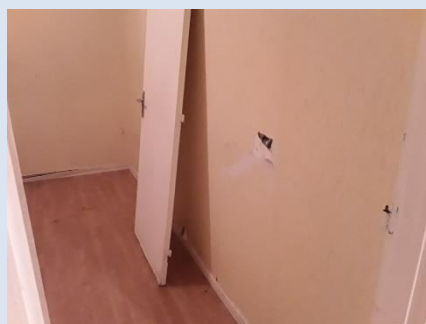
PRELEVEMENT : 13LDL0306P005			
NOM DU CLIENT	NUMERO DU DOSSIER	PIECE OU LOCAL	
OPH77	13LDL0306 02/01/2018	Chambre 1	
ELEMENT	DESCRIPTIF DU LABORATOIRE	DATE DE PRELEVEMENT	NOM DE L'OPERATEUR
Enduit / Peinture	Enduit plâtreux blanc en vrac + carton non séparable + peinture non séparable	02/01/2018	BEDEL Gaetan
LOCALISATION		RESULTAT	
Mur C		Amiante non détecté

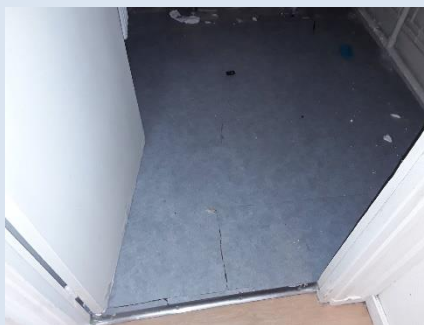
PRELEVEMENT : 13LDL0306P009			
NOM DU CLIENT	NUMERO DU DOSSIER	PIECE OU LOCAL	
OPH77	13LDL0306 02/01/2018	Salle de bains	
ELEMENT	DESCRIPTIF DU LABORATOIRE	DATE DE PRELEVEMENT	NOM DE L'OPERATEUR
Dalle de sol	Revêtement cassant gris + colle polymère incolore non séparable	02/01/2018	BEDEL Gaetan
LOCALISATION		RESULTAT	
Sol		Amiante non détecté

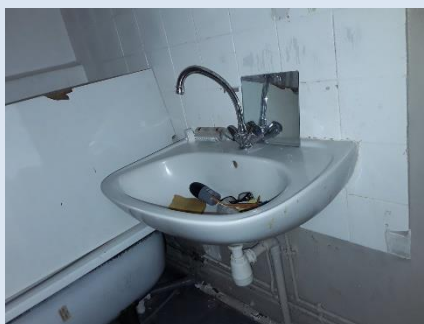
PRELEVEMENT : 13LDL0306P010			
NOM DU CLIENT	NUMERO DU DOSSIER	PIECE OU LOCAL	
OPH77	13LDL0306 02/01/2018	Salle de bains	
ELEMENT	DESCRIPTIF DU LABORATOIRE	DATE DE PRELEVEMENT	NOM DE L'OPERATEUR
Faïence 1	Colle beige + peintures multiples non séparable + carrelage	02/01/2018	BEDEL Gaetan
LOCALISATION		RESULTAT	
Mur C		Amiante non détecté
