Rapport de mission de repérage des matériaux et produits contenant de l'amiante avant réalisation de travaux

13 SQUARE DE LORIENT APPART 602

602
77000 MELUN

RAPPORT N° :	13LDL0602	Laboratoire d'Analyses :	ITGA
Repérage réalisé le :	18/10/2017	Adresse laboratoire :	3 RUE ARMAND HERPIN LACROIX - CS 46537 35065 RENNES CEDEX
Accompagnateur :		Numéro d'accréditation :	1-5967
Par :	Mickaël JULIEN	Organisme d'assurance professionnelle :	ALLIANZ
N° certificat :	CPDI 4129	Adresse assurance :	Direction Opérations Entreprises 5C Esplanade Charles de Gaulle 33081 BORDEAUX CEDEX
Date d'obtention :	01/01/2017	N° de contrat d'assurance :	55897385
Organisme certificateur	I.CERT Parc Edonia - Bâtiment G - Rue de la Terre Victoria - 35760 SAINT-GREGOIRE	Date de validité :	31/12/2017

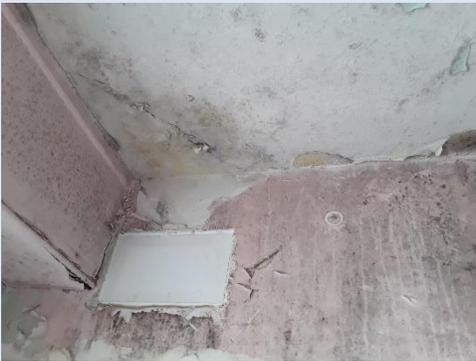
PRELEVEMENT : 13LDL0602P001			
NOM DU CLIENT	NUMERO DU DOSSIER		PIECE OU LOCAL
OPH77	13LDL0602 18/10/2017		Salle de bains
ELEMENT	DESCRIPTIF DU LABORATOIRE	DATE DE PRELEVEMENT	NOM DE L'OPERATEUR
Enduit béton	Enduit plâtreux blanc en vrac non séparable, peintures multiples non séparable	18/10/2017	JULIEN Mickaël
LOCALISATION		RESULTAT	
Plafond		Amiante non détecté	
EMPLACEMENT

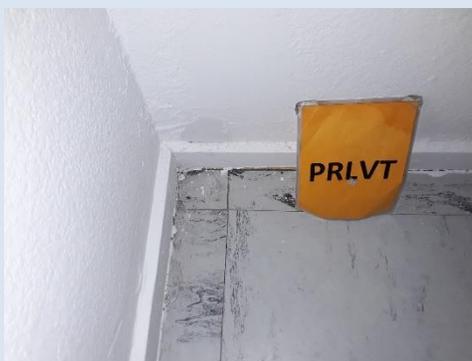
PRELEVEMENT : 13LDL0602P002			
NOM DU CLIENT	NUMERO DU DOSSIER		PIECE OU LOCAL
OPH77	13LDL0602 18/10/2017		Chambre 2
ELEMENT	DESCRIPTIF DU LABORATOIRE	DATE DE PRELEVEMENT	NOM DE L'OPERATEUR
Enduit / Peinture plaque de plâtre	Enduit plâtreux blanc en vrac non séparable, carton non séparable, peinture non séparable	18/10/2017	JULIEN Mickaël
LOCALISATION		RESULTAT	
Mur B		Amiante Chrysotile

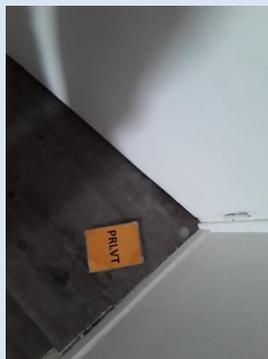
PRELEVEMENT : 13LDL0602P003			
NOM DU CLIENT	NUMERO DU DOSSIER		PIECE OU LOCAL
OPH77	13LDL0602 18/10/2017		Couloir
ELEMENT	DESCRIPTIF DU LABORATOIRE	DATE DE PRELEVEMENT	NOM DE L'OPERATEUR
Dalle de sol	Dalle dure cassante beige	18/10/2017	JULIEN Mickaël
LOCALISATION		RESULTAT	
Sols		Amiante Chrysotile

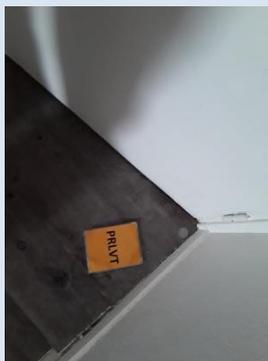
PRELEVEMENT : 13LDL0602P003			
NOM DU CLIENT	NUMERO DU DOSSIER		PIECE OU LOCAL
OPH77	13LDL0602 18/10/2017		Couloir
ELEMENT	DESCRIPTIF DU LABORATOIRE	DATE DE PRELEVEMENT	NOM DE L'OPERATEUR
Dalle de sol	Revêtement cassant gris, colle polymere jaune non séparable, ragréage gris, matériau compact beige	18/10/2017	JULIEN Mickaël
LOCALISATION		RESULTAT	
Sol		Amiante non détecté

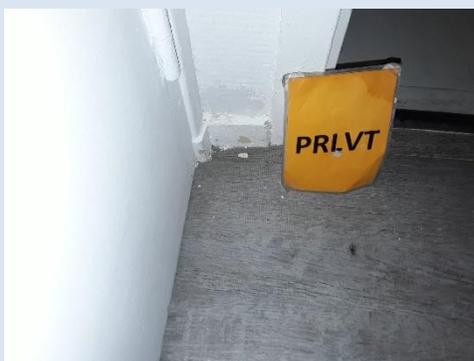
PRELEVEMENT : 13LDL0602P004			
NOM DU CLIENT	NUMERO DU DOSSIER		PIECE OU LOCAL
OPH77	13LDL0602 18/10/2017		Couloir
ELEMENT	DESCRIPTIF DU LABORATOIRE	DATE DE PRELEVEMENT	NOM DE L'OPERATEUR
Enduit ciment	Enduit plâtreux blanc en vrac non séparable, carton non séparable, toile fibreuse blanche et peintures multiples non séparables	18/10/2017	JULIEN Mickaël
LOCALISATION		RESULTAT	
Mur D		Amiante non détecté

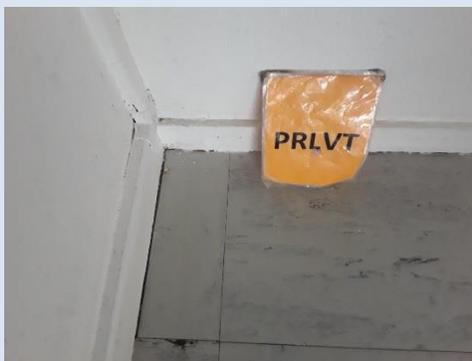
PRELEVEMENT : 13LDL0602P006			
NOM DU CLIENT	NUMERO DU DOSSIER		PIECE OU LOCAL
OPH77	13LDL0602 18/10/2017		Séjour
ELEMENT	DESCRIPTIF DU LABORATOIRE	DATE DE PRELEVEMENT	NOM DE L'OPERATEUR
Enduit béton	Enduit plâtreux blanc non séparable, toile fibreuse blanche , peintures multiples non séparables	18/10/2017	JULIEN Mickaël
LOCALISATION		RESULTAT	
Mur D		Amiante non détecté

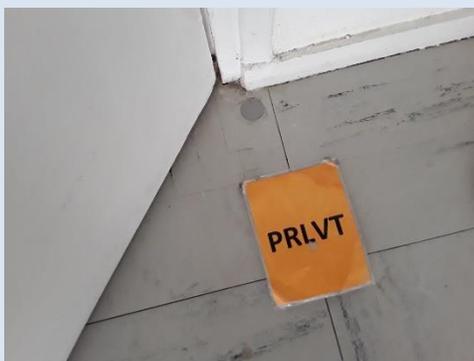
PRELEVEMENT : 13LDL0602P007			
NOM DU CLIENT	NUMERO DU DOSSIER		PIECE OU LOCAL
OPH77	13LDL0602 18/10/2017		Séjour
ELEMENT	DESCRIPTIF DU LABORATOIRE	DATE DE PRELEVEMENT	NOM DE L'OPERATEUR
Dalle de sol	Dalle dure cassante grise	18/10/2017	JULIEN Mickaël
LOCALISATION		RESULTAT	
Sol		Amiante Chrysotile

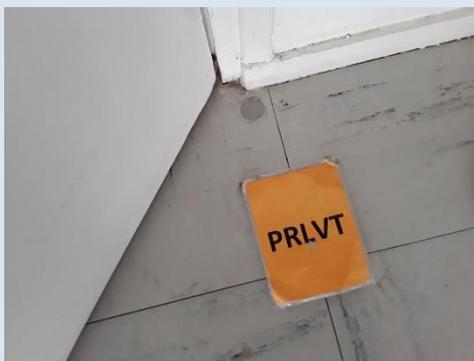
PRELEVEMENT : 13LDL0602P007			
NOM DU CLIENT	NUMERO DU DOSSIER		PIECE OU LOCAL
OPH77	13LDL0602 18/10/2017		Séjour
ELEMENT	DESCRIPTIF DU LABORATOIRE	DATE DE PRELEVEMENT	NOM DE L'OPERATEUR
Dalle de sol	Colle bitumineuse noire non séparable, ragréage gris en vrac non séparable	18/10/2017	JULIEN Mickaël
LOCALISATION		RESULTAT	
Sols		Amiante Chrysotile

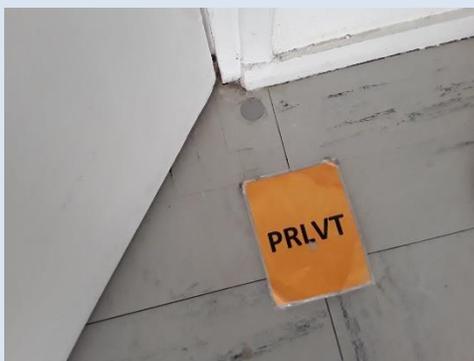
PRELEVEMENT : 13LDL0602P007			
NOM DU CLIENT	NUMERO DU DOSSIER		PIECE OU LOCAL
OPH77	13LDL0602 18/10/2017		Séjour
ELEMENT	DESCRIPTIF DU LABORATOIRE	DATE DE PRELEVEMENT	NOM DE L'OPERATEUR
Dalle de sol	Matériau compact gris	18/10/2017	JULIEN Mickaël
LOCALISATION		RESULTAT	
Sols		Amiante non détecté

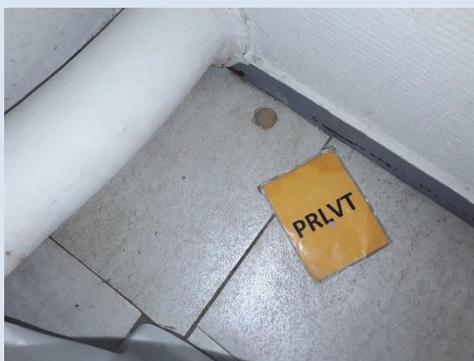
PRELEVEMENT : 13LDL0602P008			
NOM DU CLIENT	NUMERO DU DOSSIER		PIECE OU LOCAL
OPH77	13LDL0602 18/10/2017		WC
ELEMENT	DESCRIPTIF DU LABORATOIRE	DATE DE PRELEVEMENT	NOM DE L'OPERATEUR
Dalle de sol	Revêtement cassant beige, colle polymere incolore avec poussieres non séparable, colle beige , matériau beige, joint cassant , carrelage	18/10/2017	JULIEN Mickaël
LOCALISATION		RESULTAT	
Sol		Amiante non détecté

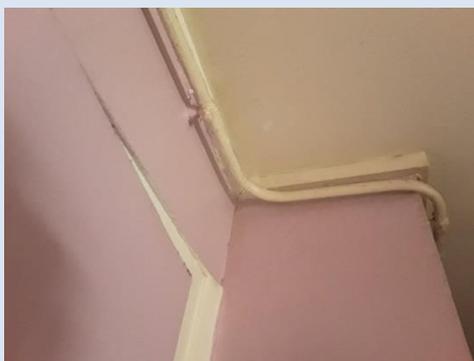
PRELEVEMENT : 13LDL0602P009			
NOM DU CLIENT	NUMERO DU DOSSIER		PIECE OU LOCAL
OPH77	13LDL0602 18/10/2017		Dégagement
ELEMENT	DESCRIPTIF DU LABORATOIRE	DATE DE PRELEVEMENT	NOM DE L'OPERATEUR
Enduit béton	Enduit plâtreux blanc en vrac non séparable peinture non séparable	18/10/2017	JULIEN Mickaël
LOCALISATION		RESULTAT	
Plafond		Amiante non détecté

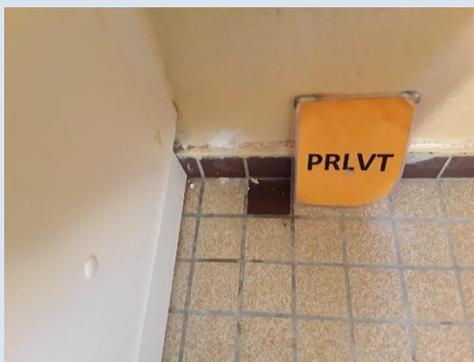
PRELEVEMENT : 13LDL0602P011			
NOM DU CLIENT	NUMERO DU DOSSIER		PIECE OU LOCAL
OPH77	13LDL0602 18/10/2017		Cuisine
ELEMENT	DESCRIPTIF DU LABORATOIRE	DATE DE PRELEVEMENT	NOM DE L'OPERATEUR
Enduit ciment	Enduit gris en vrac non séparable, peinture non séparable	18/10/2017	JULIEN Mickaël
LOCALISATION		RESULTAT	
Mur A		Amiante non détecté

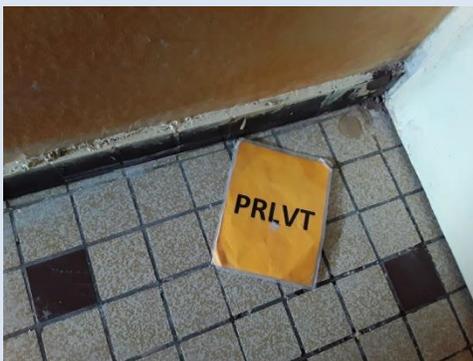
PRELEVEMENT : 13LDL0602P012			
NOM DU CLIENT	NUMERO DU DOSSIER		PIECE OU LOCAL
OPH77	13LDL0602 18/10/2017		Cuisine
ELEMENT	DESCRIPTIF DU LABORATOIRE	DATE DE PRELEVEMENT	NOM DE L'OPERATEUR
Carrelage	Colle beige, matériau compact beige hétérogène non séparable, couche plâtreuse blanche non séparable, carrelage	18/10/2017	JULIEN Mickaël
LOCALISATION		RESULTAT	
Sol		Amiante non détecté

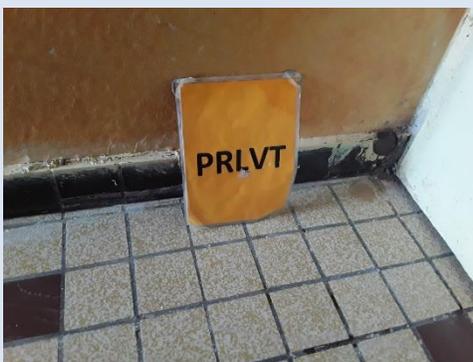
PRELEVEMENT : 13LDL0602P013			
NOM DU CLIENT	NUMERO DU DOSSIER		PIECE OU LOCAL
OPH77	13LDL0602 18/10/2017		Cuisine
ELEMENT	DESCRIPTIF DU LABORATOIRE	DATE DE PRELEVEMENT	NOM DE L'OPERATEUR
Plinthes	Colle grise, joint cassant gris, peintures multiples, carrelage	18/10/2017	JULIEN Mickaël
LOCALISATION		RESULTAT	
Mur D		Amiante non détecté
