## Rapport de mission de repérage des matériaux et produits contenant de l'amiante avant réalisation de travaux

13 SQUARE DE LORIENT LGT 7

77000 MELUN

RAPPORT N° :	13LDL0607	Laboratoire d'Analyses :	ITGA
Repérage réalisé le :	20/11/2017	Adresse laboratoire :	3 RUE ARMAND HERPIN LACROIX - CS 46537 35065 RENNES CEDEX
Accompagnateur :		Numéro d'accréditation :	1-5967
Par :	Olivier GUERIN	Organisme d'assurance professionnelle :	ALLIANZ
N° certificat :	17-881	Adresse assurance :	Direction Opérations Entreprises 5C Esplanade Charles de Gaulle 33081 BORDEAUX CEDEX
Date d'obtention :	17/02/2017	N° de contrat d'assurance :	55897385
Organisme certificateur	ABCDIA Certification 4 route de la Noue - 91190 GIF-SUR-YVETTE	Date de validité :	31/12/2017

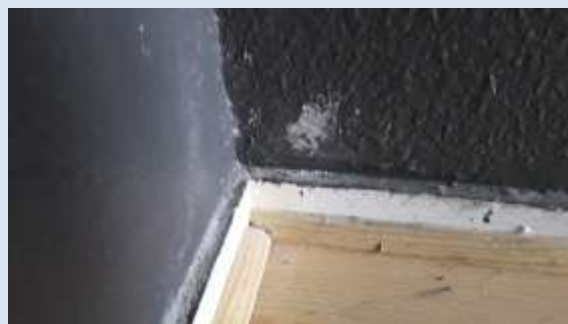
PRELEVEMENT : 13LDL0607P001			
NOM DU CLIENT	NUMERO DU DOSSIER	PIECE OU LOCAL	
OPH77	13LDL0607 20/11/2017	Chambre 1	
ELEMENT	DESCRIPTIF DU LABORATOIRE	DATE DE PRELEVEMENT	NOM DE L'OPERATEUR
Enduit / Peinture béton	Enduit plâtreux blanc en vrac + peinture non séparable	20/11/2017	GUERIN Olivier
LOCALISATION		RESULTAT	
Mur D		Amiante non détecté

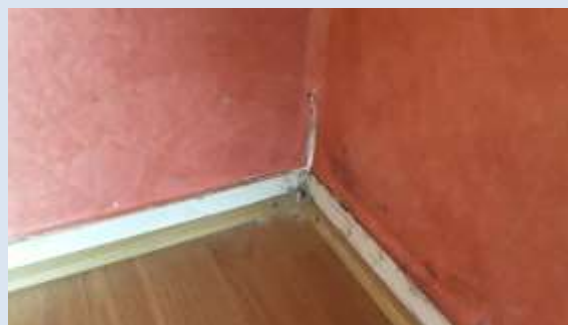
PIECE	ETAGE	ELEMENTS	DESCRIPTIF LABORATOIRE	Echantillon	REPERAGE	ETAT	RESULTAT
Chambre 2		Enduit / Calicot	Enduit plâtreux blanc en vrac + peintures multiples non séparable + carton non séparable + papier non séparable	13LDL0607P002	Mur A	BON ETAT	Amiante détecté (Chrysotile)

PRELEVEMENT : 13LDL0607P002			
NOM DU CLIENT	NUMERO DU DOSSIER	PIECE OU LOCAL	
OPH77	13LDL0607 20/11/2017	Chambre 2	
ELEMENT	DESCRIPTIF DU LABORATOIRE	DATE DE PRELEVEMENT	NOM DE L'OPERATEUR
Enduit / Calicot	Enduit plâtreux blanc en vrac + peintures multiples non séparable + carton non séparable + papier non séparable	20/11/2017	GUERIN Olivier
LOCALISATION		RESULTAT	
Mur A		Amiante détecté (Chrysotile)

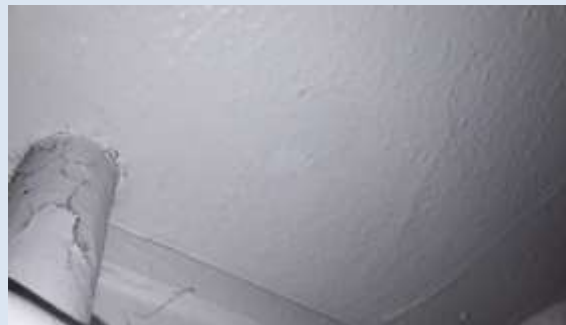
PRELEVEMENT : 13LDL0607P003			
NOM DU CLIENT	NUMERO DU DOSSIER		PIECE OU LOCAL
OPH77	13LDL0607 20/11/2017		Salle d'eau
ELEMENT	DESCRIPTIF DU LABORATOIRE	DATE DE PRELEVEMENT	NOM DE L'OPERATEUR
Enduit / Peinture béton	Enduit plâtreux blanc en vrac + peintures multiples non séparable	20/11/2017	GUERIN Olivier
LOCALISATION		RESULTAT	
Plafond		Amiante non détecté	
EMPLACEMENT
