Rapport de mission de repérage des matériaux et produits contenant de l'amiante avant réalisation de travaux

13 SQUARE DE LORIENT

77000 MELUN

RAPPORT N° :	13LDL0608	Laboratoire d'Analyses :	ITGA
Repérage réalisé le :	19/03/2018	Adresse laboratoire :	3 RUE ARMAND HERPIN LACROIX - CS 46537 35065 RENNES CEDEX
Accompagnateur :		Numéro d'accréditation :	1-5967
Par :	Gaetan BEDEL	Organisme d'assurance professionnelle :	AXA France
N° certificat :	CPDI3869	Adresse assurance :	313 Terrasses de l'Arche 92727 NANTERRE CEDEX
Date d'obtention :	22/04/2016	N° de contrat d'assurance :	10063271004
Organisme certificateur	I.CERT PARC EDONIA - BAT G - RUE DE LA TERRE VICTORIA - 35760 SAINT GREGOIRE	Date de validité :	31/12/2018

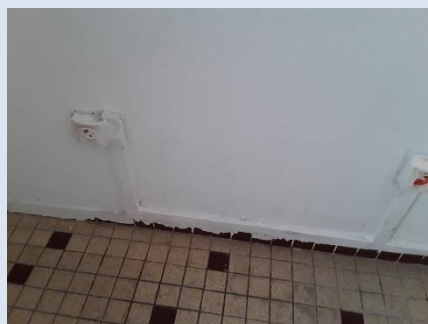
PRELEVEMENT : 13LDL0608P001			
NOM DU CLIENT	NUMERO DU DOSSIER		PIECE OU LOCAL
OPH77	13LDL0608 19/03/2018		Cuisine
ELEMENT	DESCRIPTIF DU LABORATOIRE	DATE DE PRELEVEMENT	NOM DE L'OPERATEUR
Enduit / Peinture béton	Enduit plâtreux blanc en vrac + peinture avec fibres non séparable	19/03/2018	BEDEL Gaetan
LOCALISATION		RESULTAT	
Mur B		Amiante non détecté

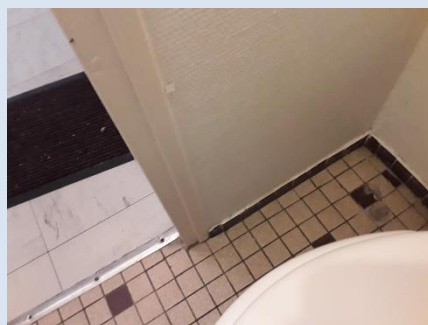
PRELEVEMENT : 13LDL0608P002			
NOM DU CLIENT	NUMERO DU DOSSIER		PIECE OU LOCAL
OPH77	13LDL0608 19/03/2018		WC
ELEMENT	DESCRIPTIF DU LABORATOIRE	DATE DE PRELEVEMENT	NOM DE L'OPERATEUR
Enduit / Peinture	Enduit plâtreux blanc en vrac + peinture non séparable + matériau gris en faible quantité en vrac non séparable	19/03/2018	BEDEL Gaetan
LOCALISATION		RESULTAT	
Mur D		Amiante non détecté

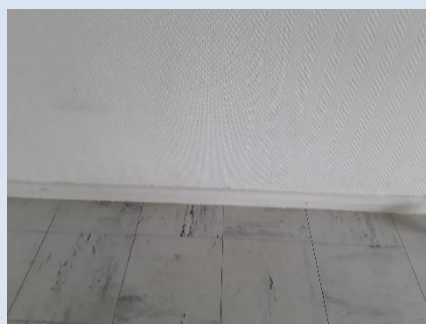
PRELEVEMENT : 13LDL0608P003			
NOM DU CLIENT	NUMERO DU DOSSIER		PIECE OU LOCAL
OPH77	13LDL0608 19/03/2018		Séjour
ELEMENT	DESCRIPTIF DU LABORATOIRE	DATE DE PRELEVEMENT	NOM DE L'OPERATEUR
Enduit / Peinture béton	Enduit plâtreux blanc en vrac + peinture avec fibres non séparable	19/03/2018	BEDEL Gaetan
LOCALISATION		RESULTAT	
Mur A		Amiante non détecté

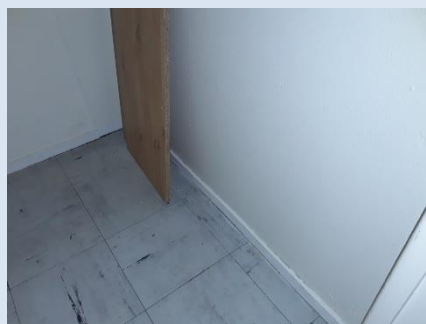
PRELEVEMENT : 13LDL0608P004			
NOM DU CLIENT	NUMERO DU DOSSIER		PIECE OU LOCAL
OPH77	13LDL0608 19/03/2018		Cellier
ELEMENT	DESCRIPTIF DU LABORATOIRE	DATE DE PRELEVEMENT	NOM DE L'OPERATEUR
Enduit / Peinture	Enduit gris en vrac + peinture non séparable	19/03/2018	BEDEL Gaetan
LOCALISATION		RESULTAT	
Mur C		Amiante non détecté

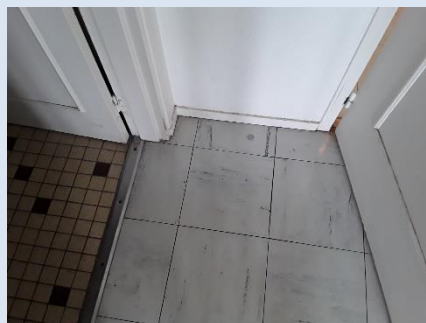
PRELEVEMENT : 13LDL0608P005

NOM DU CLIENT	NUMERO DU DOSSIER	PIECE OU LOCAL	
OPH77	13LDL0608 19/03/2018	Séjour	
ELEMENT	DESCRIPTIF DU LABORATOIRE	DATE DE PRELEVEMENT	NOM DE L'OPERATEUR
Dalle de sol	Dalle dure cassante grise	19/03/2018	BEDEL Gaetan
LOCALISATION		RESULTAT	
Sol		Fr1:Amiante détecté (Chrysotile)

* Dalle dure cassante grise	META	1	28/03/2018	Présence de fibres d'amiante / Chrysotile
* Colle bitumineuse noire + ragréage gris non séparable	MQLP	2	28/03/2018	Présence de fibres d'amiante / Chrysotile

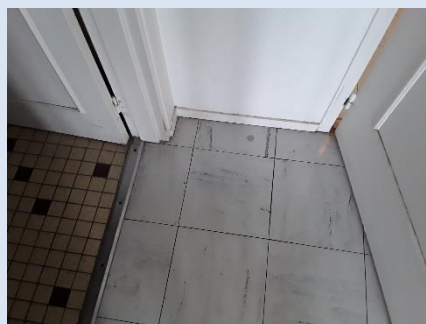
PRELEVEMENT : 13LDL0608P005

NOM DU CLIENT	NUMERO DU DOSSIER	PIECE OU LOCAL	
OPH77	13LDL0608 19/03/2018	Séjour	
ELEMENT	DESCRIPTIF DU LABORATOIRE	DATE DE PRELEVEMENT	NOM DE L'OPERATEUR
Dalle de sol	Colle bitumineuse noire + ragréage gris non séparable	19/03/2018	BEDEL Gaetan
LOCALISATION		RESULTAT	
Sol		Fr2:Amiante détecté (Chrysotile)

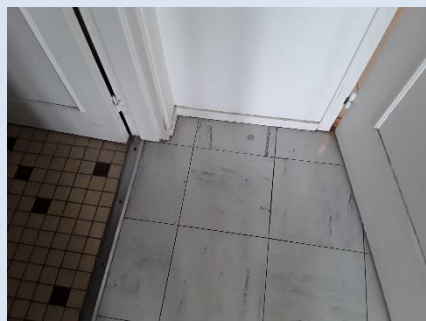
PRELEVEMENT : 13LDL0608P005			
NOM DU CLIENT	NUMERO DU DOSSIER		PIECE OU LOCAL
OPH77	13LDL0608 19/03/2018		Séjour
ELEMENT	DESCRIPTIF DU LABORATOIRE	DATE DE PRELEVEMENT	NOM DE L'OPERATEUR
Dalle de sol	Matériau compact gris	19/03/2018	BEDEL Gaetan
LOCALISATION		RESULTAT	
Sol		Fr3:Amiante non détecté
