Rapport de mission de repérage des matériaux et produits contenant de l'amiante avant réalisation de travaux

13 SQUARE DE LORIENT LGT 6

6
77000 MELUN

RAPPORT N° :	13LDL0906	Laboratoire d'Analyses :	ITGA
Repérage réalisé le :	02/01/2018	Adresse laboratoire :	3 RUE ARMAND HERPIN LACROIX - CS 46537 35065 RENNES CEDEX
Accompagnateur :		Numéro d'accréditation :	1-5967
Par :	Gaetan BEDEL	Organisme d'assurance professionnelle :	ALLIANZ
N° certificat :	CPDI3869	Adresse assurance :	Direction Opérations Entreprises 5C Esplanade Charles de Gaulle 33081 BORDEAUX CEDEX
Date d'obtention :	22/04/2016	N° de contrat d'assurance :	55897385
Organisme certificateur	I.CERT PARC EDONIA - BAT G - RUE DE LA TERRE VICTORIA - 35760 SAINT GREGOIRE	Date de validité :	31/12/2017

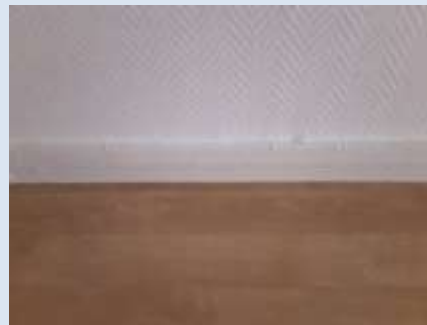
PRELEVEMENT : 13LDL0906P003			
NOM DU CLIENT	NUMERO DU DOSSIER		PIECE OU LOCAL
OPH77	13LDL0906 02/01/2018		Séjour
ELEMENT	DESCRIPTIF DU LABORATOIRE	DATE DE PRELEVEMENT	NOM DE L'OPERATEUR
Enduit / Peinture béton	Enduit plâtreux blanc en vrac + peintures multiples non séparable	02/01/2018	BEDEL Gaetan
LOCALISATION		RESULTAT	
Mur A		Amiante non détecté	
EMPLACEMENT

Fraction Analytique	Technique analytique en date d'analyse	Résultat	Type d'analyse	Nb de prélèvements
Enduit plâtreux blanc en vrac + sédiments multiples non séparés	META le 08/01/2018	Absence non détecté	---	3
