Rapport de mission de repérage des matériaux et produits contenant de l'amiante avant réalisation de travaux

13 SQUARE DE LORIENT

77000 MELUN

RAPPORT N° :	13LDL0908	Laboratoire d'Analyses :	ITGA
Repérage réalisé le :	27/08/2018	Adresse laboratoire :	3 RUE ARMAND HERPIN LACROIX - CS 46537 35065 RENNES CEDEX
Accompagnateur :		Numéro d'accréditation :	1-5967
Par :	Gaetan BEDEL	Organisme d'assurance professionnelle :	AXA France
N° certificat :	CPDI3869	Adresse assurance :	313 Terrasses de l'Arche 92727 NANTERRE CEDEX
Date d'obtention :	22/04/2016	N° de contrat d'assurance :	10063271004
Organisme certificateur	I.CERT PARC EDONIA - BAT G - RUE DE LA TERRE VICTORIA - 35760 SAINT GREGOIRE	Date de validité :	31/12/2018

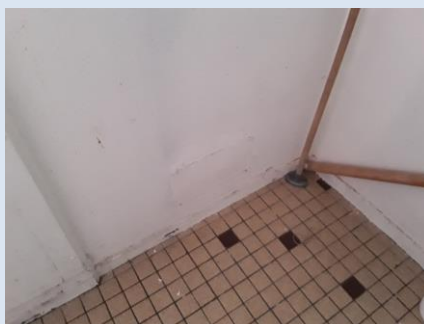
PRELEVEMENT : 13LDL0908P001			
NOM DU CLIENT	NUMERO DU DOSSIER		PIECE OU LOCAL
OPH77	13LDL0908 27/08/2018		Cuisine
ELEMENT	DESCRIPTIF DU LABORATOIRE	DATE DE PRELEVEMENT	NOM DE L'OPERATEUR
Enduit / Peinture béton	Enduit plâtreux blanc en vrac non séparable + peintures multiples non séparable	27/08/2018	BEDEL Gaetan
LOCALISATION		RESULTAT	
Mur A		Amiante non détecté

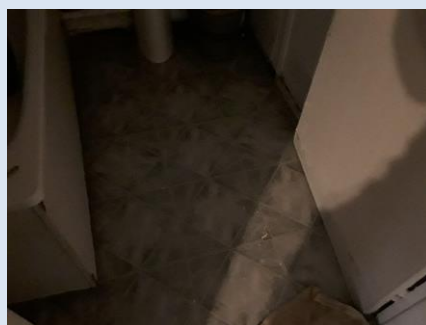
PRELEVEMENT : 13LDL0908P009			
NOM DU CLIENT	NUMERO DU DOSSIER	PIECE OU LOCAL	
OPH77	13LDL0908 27/08/2018	Salle de bains	
ELEMENT	DESCRIPTIF DU LABORATOIRE	DATE DE PRELEVEMENT	NOM DE L'OPERATEUR
Dalle de sol	Revêtement cassant beige et gris + colle polymère jaune en faible quantité non séparable + ragréage gris en faible quantité non séparable + peinture non séparable	27/08/2018	BEDEL Gaetan
LOCALISATION		RESULTAT	
Sol		Amiante non détecté

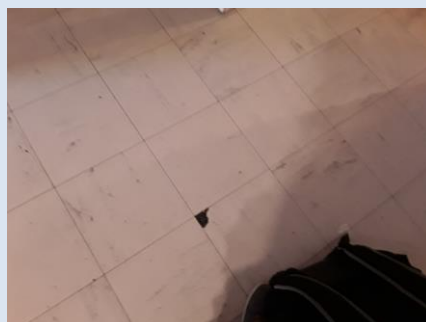
PIECE	ETAGE	ELEMENTS	DESCRIPTIF LABORATOIRE	Echantillon	REPERAGE	ETAT	RESULTAT
Séjour		Dalle de sol	Dalle dure cassante grise	13LDL0908P010	Sol	DEGRADATION PARTIELLE	Fr1:Amiante détecté (Chrysotile)
Séjour		Dalle de sol	Colle bitumineuse noire	13LDL0908P010	Sol	DEGRADATION PARTIELLE	Fr2:Amiante détecté (Chrysotile)

PRELEVEMENT : 13LDL0908P010			
NOM DU CLIENT	NUMERO DU DOSSIER	PIECE OU LOCAL	
OPH77	13LDL0908 27/08/2018	Séjour	
ELEMENT	DESCRIPTIF DU LABORATOIRE	DATE DE PRELEVEMENT	NOM DE L'OPERATEUR
Dalle de sol	Dalle dure cassante grise	27/08/2018	BEDEL Gaetan
LOCALISATION		RESULTAT	
Sol		Fr1:Amiante détecté (Chrysotile)
