Rapport de mission de repérage des matériaux et produits contenant de l'amiante avant réalisation de travaux

13 SQUARE DE LORIENT LGT 1

1
77000 MELUN

RAPPORT N° :	13LDL1001	Laboratoire d'Analyses :	ITGA
Repérage réalisé le :	11/01/2018	Adresse laboratoire :	3 RUE ARMAND HERPIN LACROIX - CS 46537 35065 RENNES CEDEX
Accompagnateur :		Numéro d'accréditation :	1-5967
Par :	Gaetan BEDEL	Organisme d'assurance professionnelle :	ALLIANZ
N° certificat :	CPDI3869	Adresse assurance :	Direction Opérations Entreprises 5C Esplanade Charles de Gaulle 33081 BORDEAUX CEDEX
Date d'obtention :	22/04/2016	N° de contrat d'assurance :	55832566
Organisme certificateur	I.CERT PARC EDONIA - BAT G - RUE DE LA TERRE VICTORIA - 35760 SAINT GREGOIRE	Date de validité :	31/12/2018

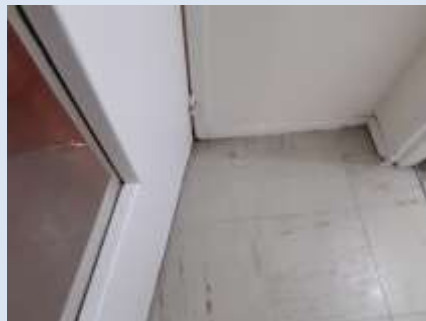
PRELEVEMENT : 13LDL1001P003

NOM DU CLIENT	NUMERO DU DOSSIER	PIECE OU LOCAL	
OPH77	13LDL1001 11/01/2018	Séjour	
ELEMENT	DESCRIPTIF DU LABORATOIRE	DATE DE PRELEVEMENT	NOM DE L'OPERATEUR
Dalle de sol	Dalle dure cassante beige	11/01/2018	BEDEL Gaetan
LOCALISATION		RESULTAT	
Sol		Fr1:Amiante non détecté

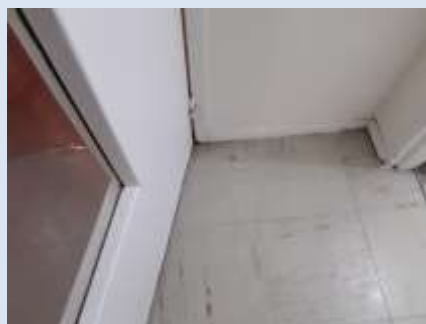
PRELEVEMENT : 13LDL1001P003

PIECE	ETAGE	ELEMENTS	DESCRIPTIF LABORATOIRE	Echantillon	REPERAGE	ETAT	RESULTAT
Séjour		Dalle de sol	Colle polymère jaune non séparable + ragréage gris non séparable + colle	13LDL1001P003	Sol	BON ETAT	Fr2:Amiante détecté (Chrysotile)

NOM DU CLIENT	NUMERO DU DOSSIER	PIECE OU LOCAL	
OPH77	13LDL1001 11/01/2018	Séjour	
ELEMENT	DESCRIPTIF DU LABORATOIRE	DATE DE PRELEVEMENT	NOM DE L'OPERATEUR
Dalle de sol	Colle polymère jaune non séparable + ragréage gris non séparable + colle bitumineuse noire	11/01/2018	BEDEL Gaetan
LOCALISATION		RESULTAT	
Sol		Fr2:Amiante détecté (Chrysotile)

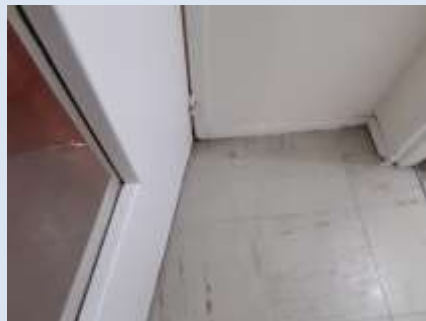
PRELEVEMENT : 13LDL1001P003

NOM DU CLIENT	NUMERO DU DOSSIER	PIECE OU LOCAL	
OPH77	13LDL1001 11/01/2018	Séjour	
ELEMENT	DESCRIPTIF DU LABORATOIRE	DATE DE PRELEVEMENT	NOM DE L'OPERATEUR
Dalle de sol	Matériau compact gris hétérogène	11/01/2018	BEDEL Gaetan
LOCALISATION		RESULTAT	
Sol		Fr3:Amiante non détecté
