Rapport de mission de repérage des matériaux et produits contenant de l'amiante avant réalisation de travaux

13 SQUARE DE LORIENT

77000 MELUN

RAPPORT N° :	13LDL1201	Laboratoire d'Analyses :	ITGA
Repérage réalisé le :	30/05/2018	Adresse laboratoire :	3 RUE ARMAND HERPIN LACROIX - CS 46537 35065 RENNES CEDEX
Accompagnateur :		Numéro d'accréditation :	1-5967
Par :	Gaetan BEDEL	Organisme d'assurance professionnelle :	AXA France
N° certificat :	CPDI3869	Adresse assurance :	313 Terrasses de l'Arche 92727 NANTERRE CEDEX
Date d'obtention :	22/04/2016	N° de contrat d'assurance :	10063271004
Organisme certificateur	I.CERT PARC EDONIA - BAT G - RUE DE LA TERRE VICTORIA - 35760 SAINT GREGOIRE	Date de validité :	31/12/2018

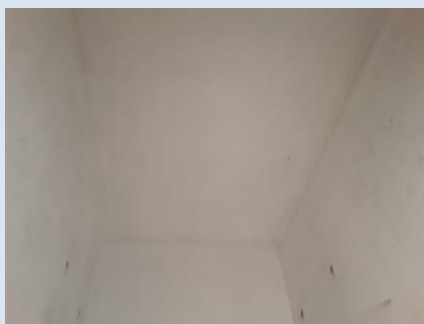
NOM DU CLIENT	NUMERO DU DOSSIER	PIECE OU LOCAL	
OPH77	13LDL1201 30/05/2018	Cellier	
ELEMENT	DESCRIPTIF DU LABORATOIRE	DATE DE PRELEVEMENT	NOM DE L'OPERATEUR
Enduit / Peinture béton	Enduit gris en vrac + peinture en vrac non séparable	30/05/2018	BEDEL Gaetan
LOCALISATION		RESULTAT	
Plafond		Amiante non détecté
