Rapport de mission de repérage des matériaux et produits contenant de l'amiante avant réalisation de travaux

13 SQUARE DE LORIENT - APT 2

77000 MELUN

RAPPORT N° :	13LDL1202	Laboratoire d'Analyses :	ITGA
Repérage réalisé le :	08/12/2017	Adresse laboratoire :	3 RUE ARMAND HERPIN LACROIX - CS 46537 35065 RENNES CEDEX
Accompagnateur :		Numéro d'accréditation :	1-5967
Par :	Olivier GUERIN	Organisme d'assurance professionnelle :	ALLIANZ
N° certificat :	17-881	Adresse assurance :	Direction Opérations Entreprises 5C Esplanade Charles de Gaulle 33081 BORDEAUX CEDEX
Date d'obtention :	17/02/2017	N° de contrat d'assurance :	55897385
Organisme certificateur	ABCDIA Certification 4 route de la Noue - 91190 GIF-SUR-YVETTE	Date de validité :	31/12/2017

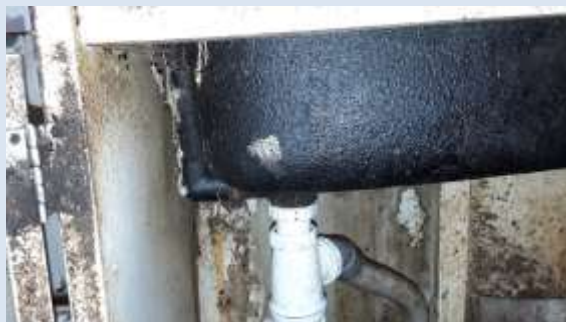
PRELEVEMENT : 13LDL1202P009			
NOM DU CLIENT	NUMERO DU DOSSIER		PIECE OU LOCAL
OPH77	13LDL1202 08/12/2017		Cuisine
ELEMENT	DESCRIPTIF DU LABORATOIRE	DATE DE PRELEVEMENT	NOM DE L'OPERATEUR
Revêtement bitumineux / Peinture	Peinture bitumineuse en vrac	08/12/2017	GUERIN Olivier
LOCALISATION		RESULTAT	
Sous évier		Amiante détecté (Chrysotile)
