Rapport de mission de repérage des matériaux et produits contenant de l'amiante avant réalisation de travaux

13 SQUARE DE LORIENT LGT 4

77000 MELUN

RAPPORT N° :	13LDL1204	Laboratoire d'Analyses :	ITGA
Repérage réalisé le :	18/12/2017	Adresse laboratoire :	3 RUE ARMAND HERPIN LACROIX - CS 46537 35065 RENNES CEDEX
Accompagnateur :		Numéro d'accréditation :	1-5967
Par :	Gaetan BEDEL	Organisme d'assurance professionnelle :	ALLIANZ
N° certificat :	CPDI3869	Adresse assurance :	Direction Opérations Entreprises 5C Esplanade Charles de Gaulle 33081 BORDEAUX CEDEX
Date d'obtention :	22/04/2016	N° de contrat d'assurance :	55897385
Organisme certificateur	I.CERT PARC EDONIA - BAT G - RUE DE LA TERRE VICTORIA - 35760 SAINT GREGOIRE	Date de validité :	31/12/2017

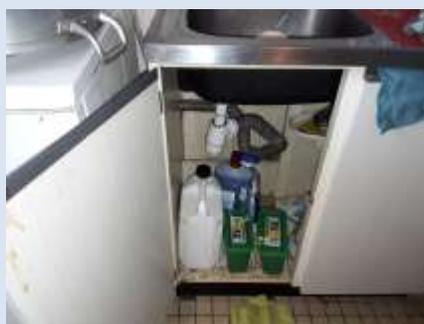
PRELEVEMENT : 13LDL1204P001			
NOM DU CLIENT	NUMERO DU DOSSIER		PIECE OU LOCAL
OPH77	13LDL1204 18/12/2017		Cuisine
ELEMENT	DESCRIPTIF DU LABORATOIRE	DATE DE PRELEVEMENT	NOM DE L'OPERATEUR
Revêtement bitumineux / Peinture	Peinture bitumineuse	18/12/2017	BEDEL Gaetan
LOCALISATION		RESULTAT	
Sous évier		Amiante détecté (Chrysotile)

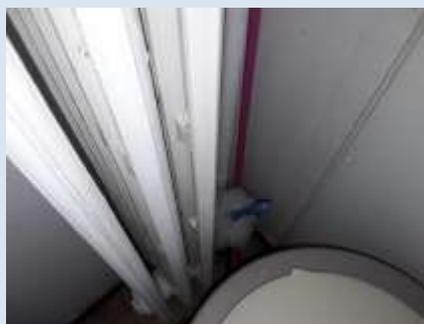
PRELEVEMENT : 13LDL1204P002			
NOM DU CLIENT	NUMERO DU DOSSIER		PIECE OU LOCAL
OPH77	13LDL1204 18/12/2017		Cuisine
ELEMENT	DESCRIPTIF DU LABORATOIRE	DATE DE PRELEVEMENT	NOM DE L'OPERATEUR
Enduit / Peinture béton	Enduit plâtreux blanc en vrac + peintures multiples non séparable	18/12/2017	BEDEL Gaetan
LOCALISATION		RESULTAT	
Mur B		Amiante détecté (Chrysotile)

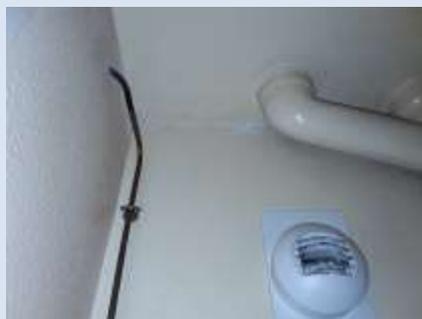
PRELEVEMENT : 13LDL1204P004			
NOM DU CLIENT	NUMERO DU DOSSIER		PIECE OU LOCAL
OPH77	13LDL1204 18/12/2017		WC
ELEMENT	DESCRIPTIF DU LABORATOIRE	DATE DE PRELEVEMENT	NOM DE L'OPERATEUR
Enduit / Peinture béton	Enduit plâtreux blanc en vrac + peinture non séparable + matériau gris en faible quantité non séparable	18/12/2017	BEDEL Gaetan
LOCALISATION		RESULTAT	
Plafond		Amiante non détecté

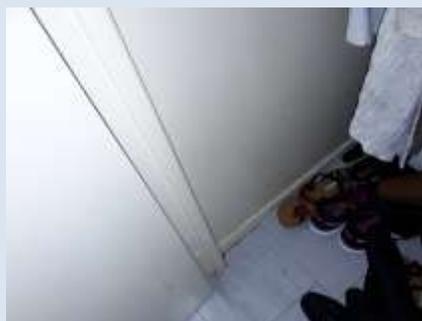
PRELEVEMENT : 13LDL1204P005			
NOM DU CLIENT	NUMERO DU DOSSIER		PIECE OU LOCAL
OPH77	13LDL1204 18/12/2017		Placard
ELEMENT	DESCRIPTIF DU LABORATOIRE	DATE DE PRELEVEMENT	NOM DE L'OPERATEUR
Enduit / Peinture béton	Enduit plâtreux blanc en vrac + peinture non séparable + matériau gris en faible quantité non séparable	18/12/2017	BEDEL Gaetan
LOCALISATION		RESULTAT	
Mur A		Amiante non détecté

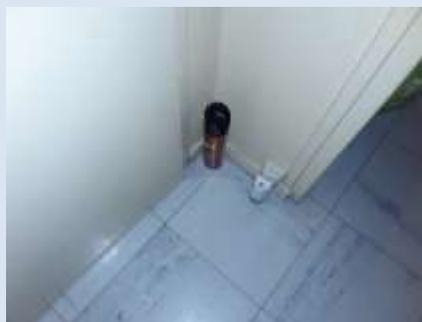
PRELEVEMENT : 13LDL1204P006			
NOM DU CLIENT	NUMERO DU DOSSIER		PIECE OU LOCAL
OPH77	13LDL1204 18/12/2017		Entrée
ELEMENT	DESCRIPTIF DU LABORATOIRE	DATE DE PRELEVEMENT	NOM DE L'OPERATEUR
Enduit / Peinture	Enduit plâtreux blanc en vrac + peinture non séparable + matériau gris en faible quantité non séparable	18/12/2017	BEDEL Gaetan
LOCALISATION		RESULTAT	
Mur B		Amiante non détecté

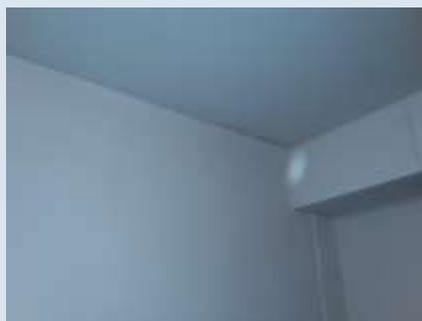
PRELEVEMENT : 13LDL1204P007			
NOM DU CLIENT	NUMERO DU DOSSIER	PIECE OU LOCAL	
OPH77	13LDL1204 18/12/2017	Séjour	
ELEMENT	DESCRIPTIF DU LABORATOIRE	DATE DE PRELEVEMENT	NOM DE L'OPERATEUR
Enduit / Peinture béton	Enduit plâtreux blanc en vrac + peinture non séparable + matériau gris en faible quantité non séparable	18/12/2017	BEDEL Gaetan
LOCALISATION		RESULTAT	
Plafonds		Amiante non détecté

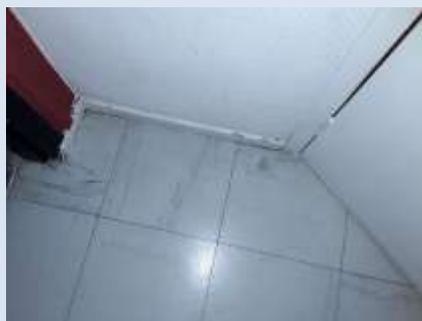
PRELEVEMENT : 13LDL1204P008			
NOM DU CLIENT	NUMERO DU DOSSIER	PIECE OU LOCAL	
OPH77	13LDL1204 18/12/2017	Séjour	
ELEMENT	DESCRIPTIF DU LABORATOIRE	DATE DE PRELEVEMENT	NOM DE L'OPERATEUR
Dalle de sol	Dalle dure cassante grise	18/12/2017	BEDEL Gaetan
LOCALISATION		RESULTAT	
Sols		Fr1:Amiante détecté (Chrysotile)

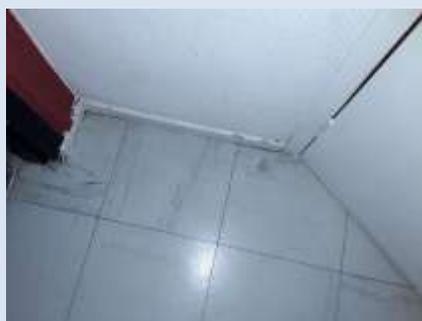
PRELEVEMENT : 13LDL1204P008			
NOM DU CLIENT	NUMERO DU DOSSIER	PIECE OU LOCAL	
OPH77	13LDL1204 18/12/2017	Séjour	
ELEMENT	DESCRIPTIF DU LABORATOIRE	DATE DE PRELEVEMENT	NOM DE L'OPERATEUR
Dalle de sol	Colle bitumineuse noire non séparable + ragréage gris non séparable	18/12/2017	BEDEL Gaetan
LOCALISATION		RESULTAT	
Sols		Fr2:Amiante détecté (Chrysotile)

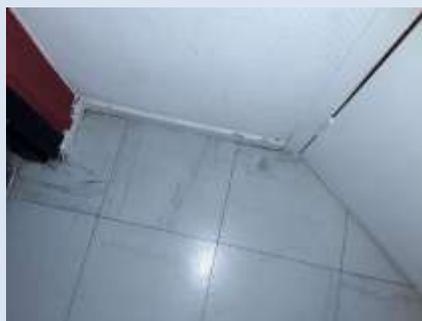
PRELEVEMENT : 13LDL1204P008			
NOM DU CLIENT	NUMERO DU DOSSIER	PIECE OU LOCAL	
OPH77	13LDL1204 18/12/2017	Séjour	
ELEMENT	DESCRIPTIF DU LABORATOIRE	DATE DE PRELEVEMENT	NOM DE L'OPERATEUR
Dalle de sol	Matériau compact gris hétérogène	18/12/2017	BEDEL Gaetan
LOCALISATION		RESULTAT	
Sols		Fr3:Amiante non détecté

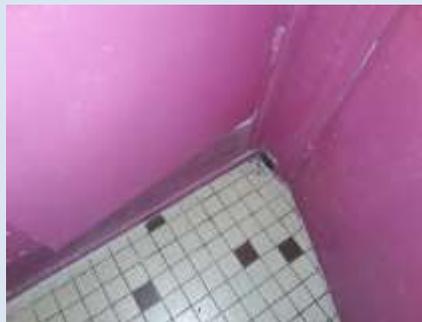
PRELEVEMENT : 13LDL1204P009			
NOM DU CLIENT	NUMERO DU DOSSIER		PIECE OU LOCAL
OPH77	13LDL1204 18/12/2017		Salle de bains
ELEMENT	DESCRIPTIF DU LABORATOIRE	DATE DE PRELEVEMENT	NOM DE L'OPERATEUR
Carrelage	Colle grise + carrelage + matériau beige hétérogène non séparable	18/12/2017	BEDEL Gaetan
LOCALISATION		RESULTAT	
Sols		Amiante non détecté	
EMPLACEMENT
