Rapport de mission de repérage des matériaux et produits contenant de l'amiante avant réalisation de travaux

7 AVENUE CH.PEGUY

77000 MELUN

RAPPORT N° :	13LDM0104	Laboratoire d'Analyses :	ITGA
Repérage réalisé le :	25/07/2018	Adresse laboratoire :	3 RUE ARMAND HERPIN LACROIX - CS 46537 35065 RENNES CEDEX
Accompagnateur :		Numéro d'accréditation :	1-5967
Par :	Gaetan BEDEL	Organisme d'assurance professionnelle :	AXA France
N° certificat :	CPDI3869	Adresse assurance :	313 Terrasses de l'Arche 92727 NANTERRE CEDEX
Date d'obtention :	22/04/2016	N° de contrat d'assurance :	10063271004
Organisme certificateur	I.CERT PARC EDONIA - BAT G - RUE DE LA TERRE VICTORIA - 35760 SAINT GREGOIRE	Date de validité :	31/12/2018

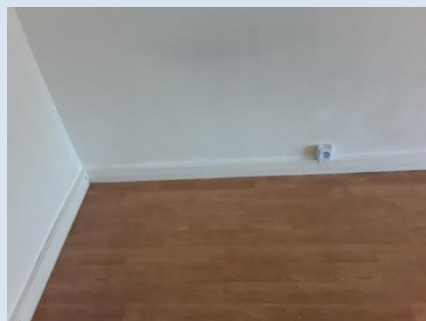
PRELEVEMENT : 13LDM0104P004			
NOM DU CLIENT	NUMERO DU DOSSIER		PIECE OU LOCAL
OPH77	13LDM0104 25/07/2018		Séjour
ELEMENT	DESCRIPTIF DU LABORATOIRE	DATE DE PRELEVEMENT	NOM DE L'OPERATEUR
Enduit / Peinture béton	Enduit plâtreux blanc en vrac + peinture non séparable + matériau gris en faible quantité en vrac non séparable	25/07/2018	BEDEL Gaetan
LOCALISATION		RESULTAT	
Mur A		Amiante non détecté

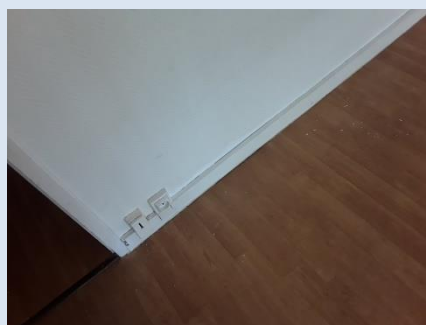
PRELEVEMENT : 13LDM0104P005			
NOM DU CLIENT	NUMERO DU DOSSIER	PIECE OU LOCAL	
OPH77	13LDM0104 25/07/2018	Séjour	
ELEMENT	DESCRIPTIF DU LABORATOIRE	DATE DE PRELEVEMENT	NOM DE L'OPERATEUR
Enduit / Peinture	Enduit plâtreux blanc en vrac + peintures multiples en faible quantité non séparable + toile fibreuse blanche en faible quantité non séparable	25/07/2018	BEDEL Gaetan
LOCALISATION		RESULTAT	
Mur D		Amiante non détecté

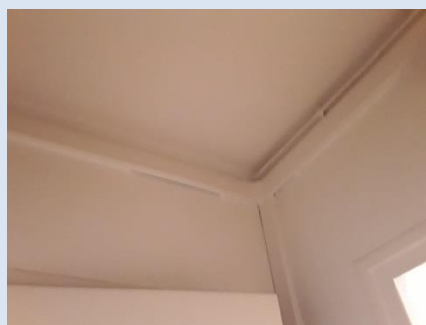
PRELEVEMENT : 13LDM0104P006			
NOM DU CLIENT	NUMERO DU DOSSIER	PIECE OU LOCAL	
OPH77	13LDM0104 25/07/2018	Entrée	
ELEMENT	DESCRIPTIF DU LABORATOIRE	DATE DE PRELEVEMENT	NOM DE L'OPERATEUR
Enduit / Peinture béton	Enduit plâtreux blanc en vrac + peintures multiples en faible quantité non séparable + toile fibreuse blanche en faible quantité non séparable	25/07/2018	BEDEL Gaetan
LOCALISATION		RESULTAT	
Plafond		Amiante non détecté

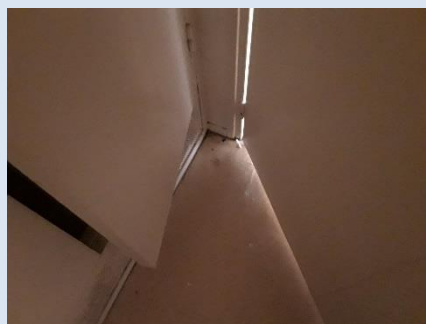
PRELEVEMENT : 13LDM0104P007			
NOM DU CLIENT	NUMERO DU DOSSIER	PIECE OU LOCAL	
OPH77	13LDM0104 25/07/2018	Salle de bains	
ELEMENT	DESCRIPTIF DU LABORATOIRE	DATE DE PRELEVEMENT	NOM DE L'OPERATEUR
Revêtement souple	Revêtement souple beige + colle polymère jaune avec poussières non séparable + ragréage gris en faible quantité en vrac	25/07/2018	BEDEL Gaetan
LOCALISATION		RESULTAT	
Sol		Amiante non détecté

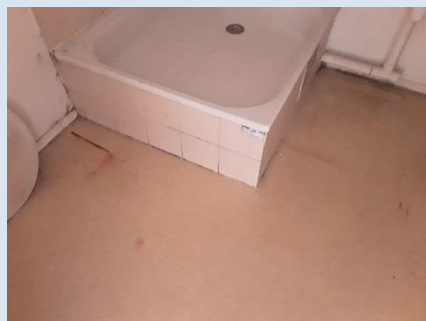
PRELEVEMENT : 13LDM0104P008			
NOM DU CLIENT	NUMERO DU DOSSIER	PIECE OU LOCAL	
OPH77	13LDM0104 25/07/2018	Salle de bains	
ELEMENT	DESCRIPTIF DU LABORATOIRE	DATE DE PRELEVEMENT	NOM DE L'OPERATEUR
Faïence 1	Colle beige avec poussières non séparable + couche plâtreuse blanche en faible quantité en vrac + carrelage	25/07/2018	BEDEL Gaetan
LOCALISATION		RESULTAT	
Paillasse		Amiante non détecté

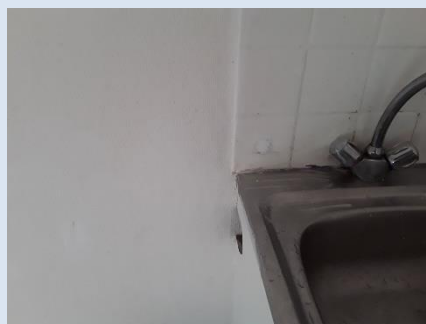
PRELEVEMENT : 13LDM0104P009			
NOM DU CLIENT	NUMERO DU DOSSIER	PIECE OU LOCAL	
OPH77	13LDM0104 25/07/2018	Cuisine	
ELEMENT	DESCRIPTIF DU LABORATOIRE	DATE DE PRELEVEMENT	NOM DE L'OPERATEUR
Faïence 2	Colle beige avec poussières non séparable + couche plâtreuse blanche en vrac + peinture en faible quantité non séparable + carrelage	25/07/2018	BEDEL Gaetan
LOCALISATION		RESULTAT	
Mur B		Amiante non détecté

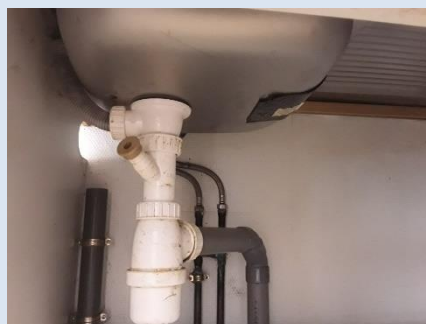
PRELEVEMENT : 13LDM0104P010			
NOM DU CLIENT	NUMERO DU DOSSIER	PIECE OU LOCAL	
OPH77	13LDM0104 25/07/2018	Cuisine	
ELEMENT	DESCRIPTIF DU LABORATOIRE	DATE DE PRELEVEMENT	NOM DE L'OPERATEUR
Revêtement bitumineux	Tampon bitumineux noir	25/07/2018	BEDEL Gaetan
LOCALISATION		RESULTAT	
Sous évier		Amiante non détecté
