Rapport de repérage des matériaux et produits contenant de l'amiante avant réalisation de travaux dans un immeuble bâti

LOGT 2
27 AVENUE CHARLES PEGUY
77000 MELUN

Référence du dossier : Diffus OPH77

13LDM0202 25/11/2020 - 04:22

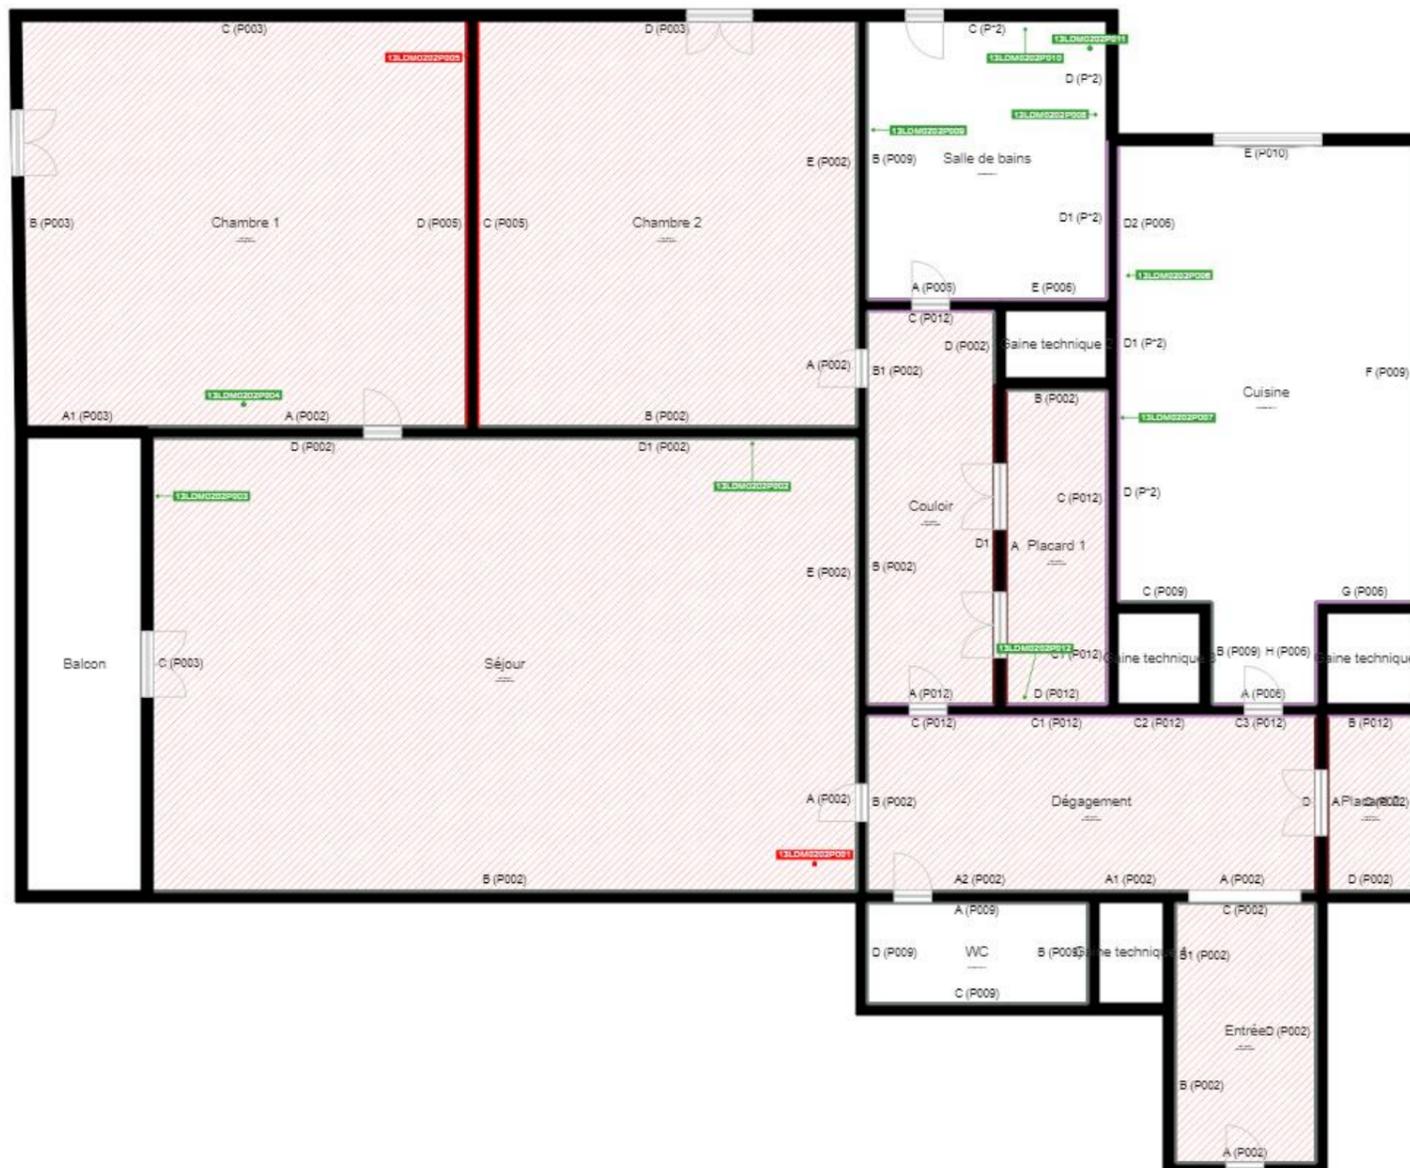
PLANCHE DE REPERAGE

Pièce et Etage	Ouvrage ou composant de la construction	Localisation	Partie d'ouvrage ou de composant à inspecter ou à sonder	Identification	Justification	Commentaire
Séjour - R+2	Revêtements de sols	Sol	Dalles de sol	P001	RESULTAT ANALYSE	BON ETAT
Chambre 1 - R+2	Revêtements de sols	Sol	Dalles de sol	P001	ZPSO	BON ETAT
Chambre 2 - R+2	Revêtements de sols	Sol	Dalles de sol	P001	ZPSO	BON ETAT
Couloir - R+2	Revêtements de sols	Sol	Dalles de sol	P001	ZPSO	BON ETAT
Dégagement - R+2	Revêtements de sols	Sol	Dalles de sol	P001	ZPSO	BON ETAT
Entrée - R+2	Revêtements de sols	Sol	Dalles de sol	P001	ZPSO	BON ETAT
Placard 1 - R+2	Revêtements de sols	Sol	Dalles de sol	P001	ZPSO	BON ETAT
Placard 2 - R+2	Revêtements de sols	Sol	Dalles de sol	P001	ZPSO	BON ETAT
Chambre 1 - R+2	Cloisons sèches (assemblées, préfabriquées)	Mur D	Enduit / Peinture plaque de plâtre	P005	RESULTAT ANALYSE	
Chambre 2 - R+2	Cloisons sèches (assemblées, préfabriquées)	Mur C	Enduit / Peinture plaque de plâtre	P005	ZPSO

Identification	Ouvrages ou composants de la construction	Parties d'ouvrages ou de composants	Quantité
P001	Revêtements de sols	Dalles de sol	
P005	Cloisons sèches (assemblées, préfabriquées)	Enduit / Peinture plaque de plâtre
