## Rapport de mission de repérage des matériaux et produits contenant de l'amiante avant réalisation de travaux

Norme NF X 46-020 V .2017

7 AV CHARLES PEGUY

RAPPORT N° :	13LDM0301	Laboratoire d'Analyses :	ITGA
Repérage réalisé le :	08/07/2019	Adresse laboratoire :	3 RUE ARMAND HERPIN LACROIX - CS 46537 35065 RENNES CEDEX
Accompagnateur :		Numéro d'accréditation :	1-5967
Par :	Tristan BRUNOT	Organisme d'assurance professionnelle :	AXA France
N° certificat :	CPDI 3541	Adresse assurance :	313 Terrasses de l'Arche 92727 NANTERRE CEDEX
Date d'obtention :	27/12/2017	N° de contrat d'assurance :	10158549604
Organisme certificateur	I.CERT PARC EDONIA - BAT G - RUE DE LA TERRE VICTORIA - 35760 SAINT GREGOIRE	Date de validité :	31/12/2019

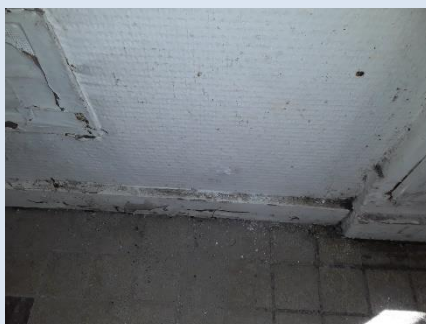
PRELEVEMENT : 13LDM0301P001			
NOM DU CLIENT	NUMERO DU DOSSIER		PIECE OU LOCAL
OPH77	13LDM0301 08/07/2019		Cuisine (Rez de chaussée)
ELEMENT	DESCRIPTIF DU LABORATOIRE	DATE DE PRELEVEMENT	NOM DE L'OPERATEUR
Enduit béton	Peinture en vrac non séparable + enduit plâtreux blanc en vrac non séparable	08/07/2019	BRUNOT Tristan
LOCALISATION		RESULTAT	
Mur C		AmianteNonDetecte

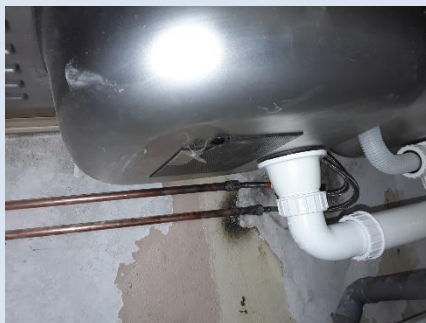
PRELEVEMENT : 13LDM0301P002			
NOM DU CLIENT	NUMERO DU DOSSIER		PIECE OU LOCAL
OPH77	13LDM0301 08/07/2019		Cuisine (NC)
ELEMENT	DESCRIPTIF DU LABORATOIRE	DATE DE PRELEVEMENT	NOM DE L'OPERATEUR
Revêtement bitumineux	Matériau bitumineux noir	08/07/2019	BRUNOT Tristan
LOCALISATION		RESULTAT	
Sous évier		AmianteNonDetecte

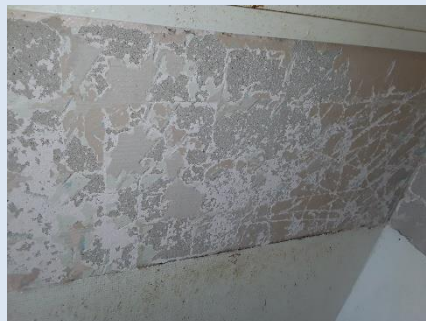
PRELEVEMENT : 13LDM0301P003			
NOM DU CLIENT	NUMERO DU DOSSIER	PIECE OU LOCAL	
OPH77	13LDM0301 08/07/2019	Cuisine (NC)	
ELEMENT	DESCRIPTIF DU LABORATOIRE	DATE DE PRELEVEMENT	NOM DE L'OPERATEUR
Colle faïence	Carrelage	08/07/2019	BRUNOT Tristan
LOCALISATION		RESULTAT	
Mur A		AmianteNonDetecte

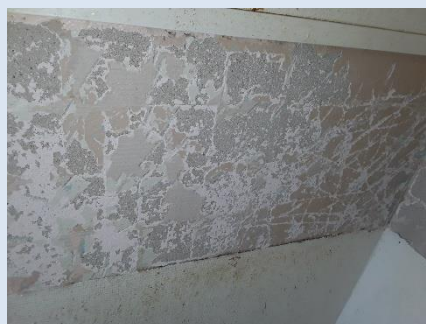
PRELEVEMENT : 13LDM0301P003			
NOM DU CLIENT	NUMERO DU DOSSIER	PIECE OU LOCAL	
OPH77	13LDM0301 08/07/2019	Cuisine (NC)	
ELEMENT	DESCRIPTIF DU LABORATOIRE	DATE DE PRELEVEMENT	NOM DE L'OPERATEUR
Colle faïence	Colle beige non séparable + peintures multiples non séparable + matériau gris non séparable	08/07/2019	BRUNOT Tristan
LOCALISATION		RESULTAT	
Mur A		AmianteNonDetecte

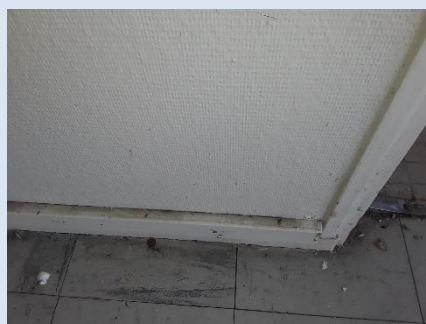
PRELEVEMENT : 13LDM0301P004			
NOM DU CLIENT	NUMERO DU DOSSIER	PIECE OU LOCAL	
OPH77	13LDM0301 08/07/2019	Séjour (Rez de chaussée)	
ELEMENT	DESCRIPTIF DU LABORATOIRE	DATE DE PRELEVEMENT	NOM DE L'OPERATEUR
Enduit béton	Peinture en vrac non séparable + enduit gris en vrac non séparable	08/07/2019	BRUNOT Tristan
LOCALISATION		RESULTAT	
Mur A		AmianteNonDetecte

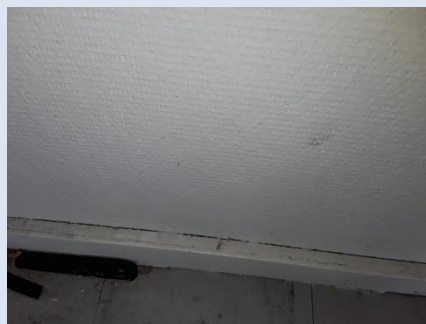
PRELEVEMENT : 13LDM0301P005			
NOM DU CLIENT	NUMERO DU DOSSIER	PIECE OU LOCAL	
OPH77	13LDM0301 08/07/2019	Séjour (Rez de chaussée)	
ELEMENT	DESCRIPTIF DU LABORATOIRE	DATE DE PRELEVEMENT	NOM DE L'OPERATEUR
Enduit	Peintures multiples en vrac non séparable + toile fibreuse blanche en faible quantité non séparable + enduit plâtreux blanc en vrac non séparable	08/07/2019	BRUNOT Tristan
LOCALISATION		RESULTAT	
Mur D		AmianteNonDetecte

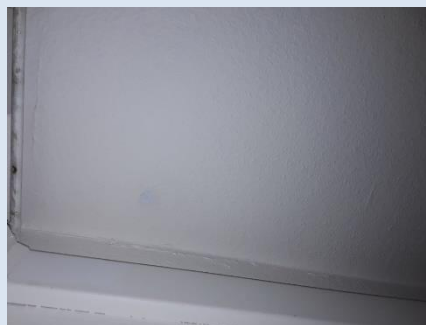
PRELEVEMENT : 13LDM0301P006			
NOM DU CLIENT	NUMERO DU DOSSIER	PIECE OU LOCAL	
OPH77	13LDM0301 08/07/2019	Entrée (Rez de chaussée)	
ELEMENT	DESCRIPTIF DU LABORATOIRE	DATE DE PRELEVEMENT	NOM DE L'OPERATEUR
Enduit béton	Peintures multiples en vrac non séparable + enduit plâtreux blanc en vrac non séparable + matériau beige en faible quantité en vrac non séparable	08/07/2019	BRUNIoT Tristan
LOCALISATION		RESULTAT	
Plafond		AmianteNonDetecte

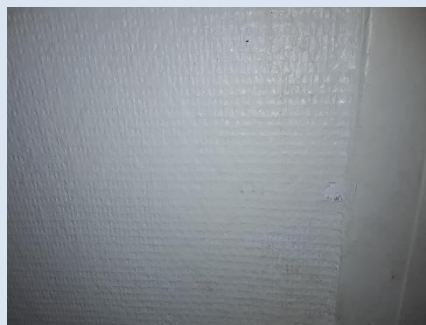
PRELEVEMENT : 13LDM0301P008			
NOM DU CLIENT	NUMERO DU DOSSIER	PIECE OU LOCAL	
OPH77	13LDM0301 08/07/2019	WC (Rez de chaussée)	
ELEMENT	DESCRIPTIF DU LABORATOIRE	DATE DE PRELEVEMENT	NOM DE L'OPERATEUR
Enduit	Peintures multiples en faible quantité en vrac non séparable + toile fibreuse blanche en faible quantité non séparable + enduit plâtreux blanc en vrac non séparable	08/07/2019	BRUNIoT Tristan
LOCALISATION		RESULTAT	
Mur D		AmianteNonDetecte

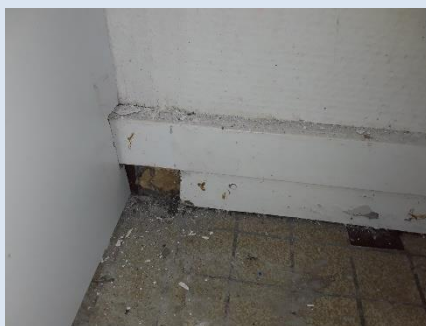
PRELEVEMENT : 13LDM0301P010			
NOM DU CLIENT	NUMERO DU DOSSIER		PIECE OU LOCAL
OPH77	13LDM0301 08/07/2019		Cuisine (NC)
ELEMENT	DESCRIPTIF DU LABORATOIRE	DATE DE PRELEVEMENT	NOM DE L'OPERATEUR
Colle plinthe	Carrelage	08/07/2019	BRUNOT Tristan
LOCALISATION		RESULTAT	
Mur B		AmianteNonDetecte

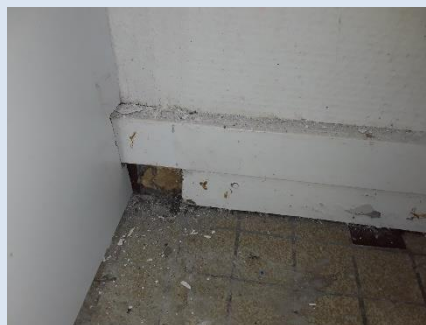
PRELEVEMENT : 13LDM0301P010			
NOM DU CLIENT	NUMERO DU DOSSIER	PIECE OU LOCAL	
OPH77	13LDM0301 08/07/2019	Cuisine (NC)	
ELEMENT	DESCRIPTIF DU LABORATOIRE	DATE DE PRELEVEMENT	NOM DE L'OPERATEUR
Colle plinthe	Colle grise + matériau gris hétérogène non séparable	08/07/2019	BRUNOT Tristan
LOCALISATION		RESULTAT	
Mur B		AmianteNonDetecte

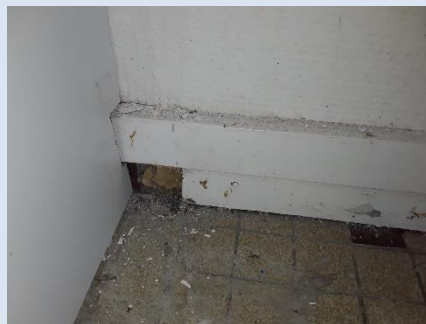
PRELEVEMENT : 13LDM0301P010			
NOM DU CLIENT	NUMERO DU DOSSIER	PIECE OU LOCAL	
OPH77	13LDM0301 08/07/2019	Cuisine (NC)	
ELEMENT	DESCRIPTIF DU LABORATOIRE	DATE DE PRELEVEMENT	NOM DE L'OPERATEUR
Colle plinthe	Joint cassant gris	08/07/2019	BRUNOT Tristan
LOCALISATION		RESULTAT	
Mur B		AmianteNonDetecte
