## Rapport de mission de repérage des matériaux et produits contenant de l'amiante avant réalisation de travaux

7 AVENUE CH.PEGUY

77000 MELUN

| RAPPORT N° : | 13LDM0303 | Laboratoire d'Analyses : | ITGA |

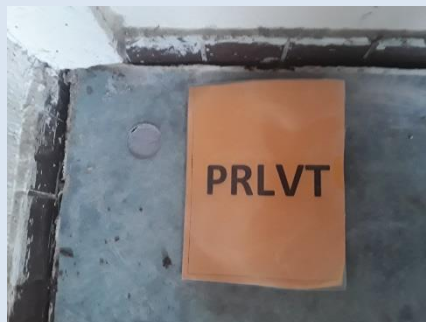
| PRELEVEMENT : 13LDM0303P001 | | | |

| PRELEVEMENT : 13LDM0303P001 | | | |
|---|---|---|---|
| Sol | | Amiante non détecté | |

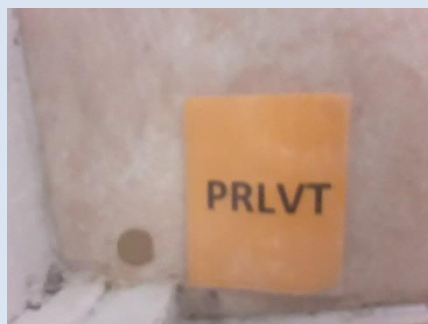
| PRELEVEMENT : 13LDM0303P003 | | | |
|---|---|---|---|
| Sol | | Fr1:Amiante détecté (Chrysotile) | |

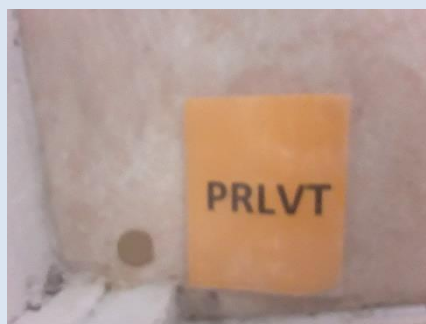
| PRELEVEMENT : 13LDM0303P003 | | | |

| PRELEVEMENT : 13LDM0303P003 | | | |
|---|--|---|---|
| Sol | | Fr2:Amiante détecté (Chrysotile) | |

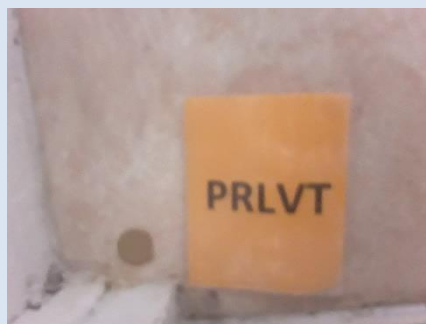
| PRELEVEMENT : 13LDM0303P003 | | | |

| PRELEVEMENT : 13LDM0303P003 | | | |
|---|---|---|---|
| Sol | | Fr3:Amiante non détecté | |

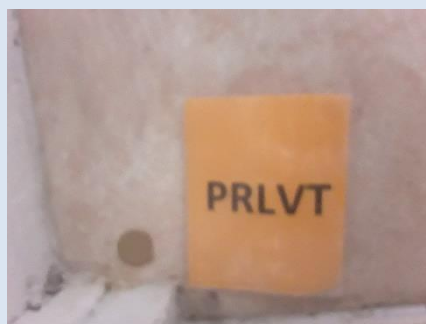
| PRELEVEMENT : 13LDM0303P003 | | | |

| PRELEVEMENT : 13LDM0303P003 | | | |
|---|--|---|---|
| Sol | | Fr4:Amiante non détecté | |

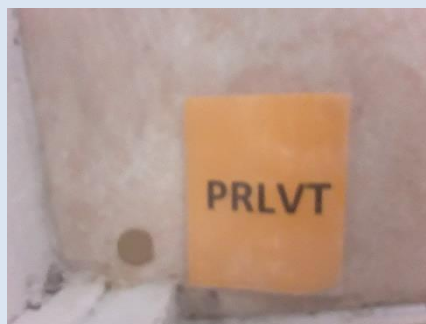
| PRELEVEMENT : 13LDM0303P003 | | | |

| PRELEVEMENT : 13LDM0303P003 | | | |
|---|---|---|---|
| Sol | | Fr5:Amiante non détecté | |

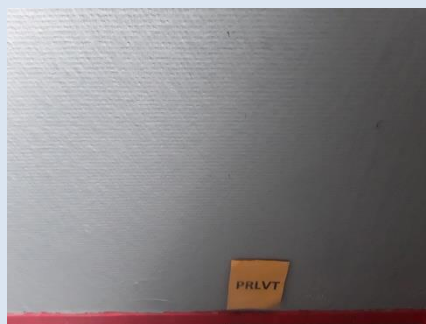
| PRELEVEMENT : 13LDM0303P004 | | | |

| PRELEVEMENT : 13LDM0303P004 | | | |
|---|--|---|---|
| Mur C | | Amiante non détecté | |

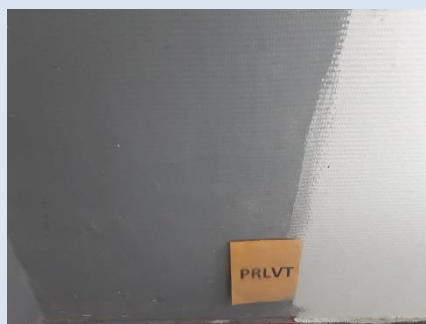
| PRELEVEMENT : 13LDM0303P005 | | | |

| PRELEVEMENT : 13LDM0303P005 | | | |
|---|---|---|---|
| Mur E | | Amiante non détecté | |

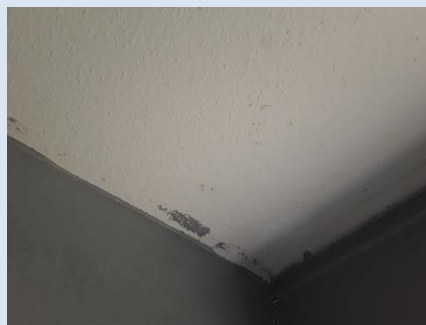
| PRELEVEMENT : 13LDM0303P006 | | | |

| PRELEVEMENT : 13LDM0303P006 | | | |
|---|---|---|---|
| Plafond | | Amiante non détecté | |

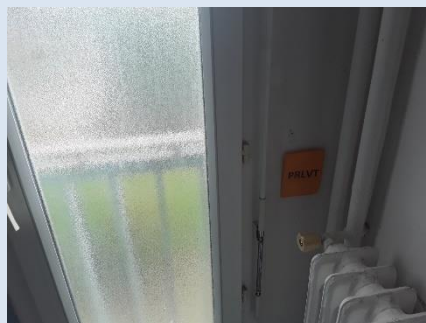
| PRELEVEMENT : 13LDM0303P007 | | | |

| PIECE | ETAGE | ELEMENTS | DESCRIPTIF LABORATOIRE | Echantillon | REPERAGE | ETAT | RESULTAT |
|---|---|---|---|---|---|---|---|
| Salle d'eau | | Enduit / Peinture plaque de plâtre | Enduit plâtreux blanc en vrac + peintures multiples non séparable + toile fibreuse blanche en faible quantité en vrac non séparable + carton en faible quantité en vrac non séparable | 13LDM0303P007 | Mur B | BON ETAT | Amiante détecté (Chrysotile) |

| PRELEVEMENT : 13LDM0303P007 | | | |
|---|---|---|---|
| Mur B | | Amiante détecté (Chrysotile) | |

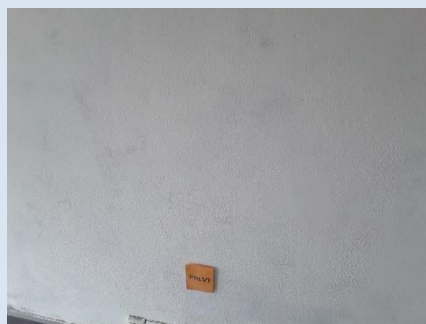
| PRELEVEMENT : 13LDM0303P008 | | | |

| PRELEVEMENT : 13LDM0303P008 | | | |
|---|--|---|---|
| Mur C | | Amiante non détecté | |

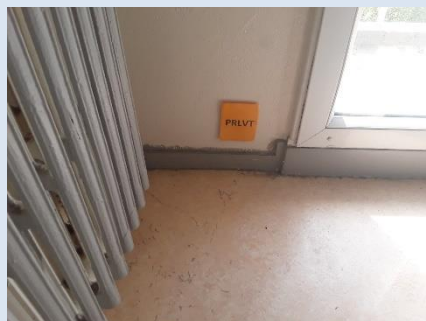
| PRELEVEMENT : 13LDM0303P009 | | | |

| PIECE | ETAGE | ELEMENTS | DESCRIPTIF LABORATOIRE | Echantillon | REPERAGE | ETAT | RESULTAT |
|---|---|---|---|---|---|---|---|
| Séjour | | Enduit / Peinture plaque de plâtre | Enduit plâtreux blanc en vrac + peintures multiples non séparable + carton en vrac non séparable | 13LDM0303P009 | Mur B | BON ETAT | Amiante détecté (Chrysotile) |

| PRELEVEMENT : 13LDM0303P009 | | | |
|---|--|---|---|
| Mur B | | Amiante détecté (Chrysotile) | |

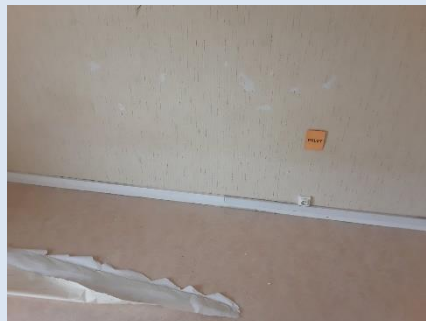
| PRELEVEMENT : 13LDM0303P010 | | | |

| PRELEVEMENT : 13LDM0303P010 | | | |
|---|---|---|---|
| Mur B | | Amiante non détecté | |

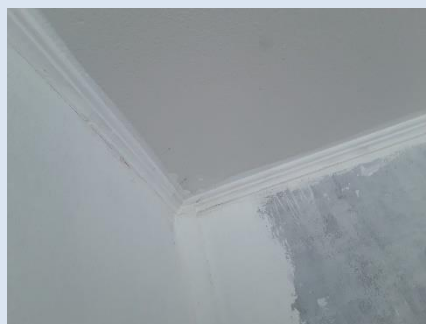
| PRELEVEMENT : 13LDM0303P011 | | | |

| PRELEVEMENT : 13LDM0303P011 | | | |
|---|--|---|---|
| Plafond | | Amiante non détecté | |

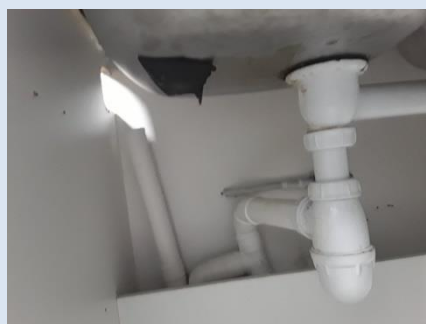
| PRELEVEMENT : 13LDM0303P012 | | | |

| PRELEVEMENT : 13LDM0303P012 | | | |
|---|---|---|---|
| Sous évier | | Amiante non détecté | |

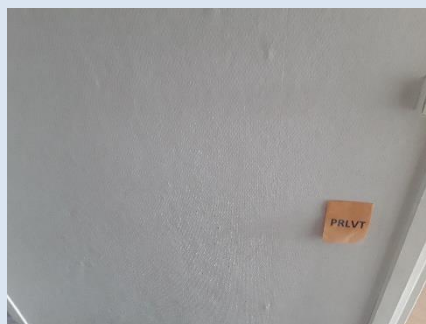
| PRELEVEMENT : 13LDM0303P013 | | | |

| PRELEVEMENT : 13LDM0303P013 | | | |
|---|---|---|---|
| Mur B | | Amiante non détecté | |
