Rapport de mission de repérage des matériaux et produits contenant de l'amiante avant réalisation de travaux

Norme NF X 46-020 V .2017

7 Avenue Ch. Peguy - Logement 3 - R+5

RAPPORT N° :	13LDM0503	Laboratoire d'Analyses :	ITGA
Repérage réalisé le :	05/12/2019	Adresse laboratoire :	3 RUE ARMAND HERPIN LACROIX - CS 46537 35065 RENNES CEDEX
Accompagnateur :		Numéro d'accréditation :	1-5967
Par :	Lionel HOZE	Organisme d'assurance professionnelle :	AXA France
N° certificat :	C041-SE09-2017	Adresse assurance :	313 Terrasses de l'Arche 92727 NANTERRE CEDEX
Date d'obtention :	07/11/2017	N° de contrat d'assurance :	10158549604
Organisme certificateur	Qualit'Compétences Certifications 16 rue Villas - 57100 THIONVILLE	Date de validité :	31/12/2019

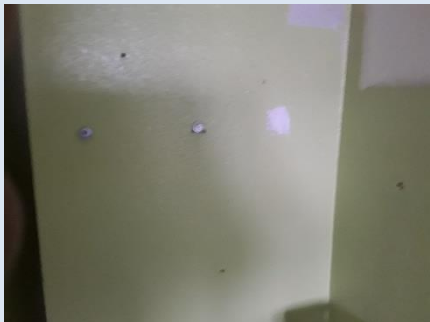
PRELEVEMENT : 13LDM0503P002			
NOM DU CLIENT	NUMERO DU DOSSIER	PIECE OU LOCAL	
HABITAT 77-OPH DE SEINE ET MARNE	13LDM0503 05/12/2019	Cuisine (R+5)	
ELEMENT	DESCRIPTIF DU LABORATOIRE	DATE DE PRELEVEMENT	NOM DE L'OPERATEUR
Enduit / Peinture	Peinture non séparable + enduit plâtreux blanc en vrac + matériau gris en faible quantité non séparable	05/12/2019	HOZE Lionel
LOCALISATION		RESULTAT	
Mur C		Amiante non détecté	
EMPLACEMENT

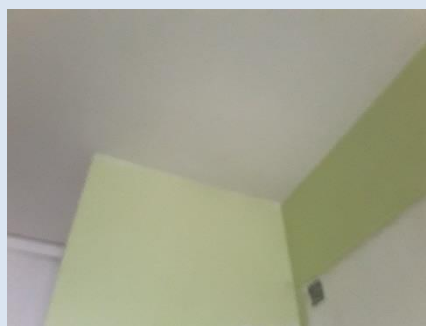
PRELEVEMENT : 13LDM0503P003			
NOM DU CLIENT	NUMERO DU DOSSIER	PIECE OU LOCAL	
HABITAT 77-OPH DE SEINE ET MARNE	13LDM0503 05/12/2019	Cuisine (R+5)	
ELEMENT	DESCRIPTIF DU LABORATOIRE	DATE DE PRELEVEMENT	NOM DE L'OPERATEUR
Enduit / Peinture	Peintures multiples non séparable + enduit plâtreux blanc en vrac non séparable + matériau gris en vrac non séparable	05/12/2019	HOZE Lionel
LOCALISATION		RESULTAT	
Plafond		Amiante non détecté

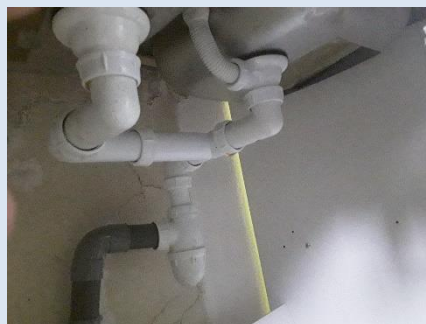
Cuisine	R+5	Tampon bitumineux	Tampon bitumineux noir	13LDM0503P004	Sous évier	BON ETAT	Amiante non détecté	RESULTAT ANALYSE

PRELEVEMENT : 13LDM0503P004			
NOM DU CLIENT	NUMERO DU DOSSIER	PIECE OU LOCAL	
HABITAT 77-OPH DE SEINE ET MARNE	13LDM0503 05/12/2019	Cuisine (R+5)	
ELEMENT	DESCRIPTIF DU LABORATOIRE	DATE DE PRELEVEMENT	NOM DE L'OPERATEUR
Tampon bitumineux	Tampon bitumineux noir	05/12/2019	HOZE Lionel
LOCALISATION		RESULTAT	
Sous évier		Amiante non détecté

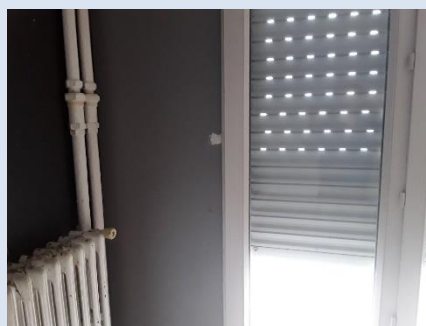
PRELEVEMENT : 13LDM0503P005			
NOM DU CLIENT	NUMERO DU DOSSIER	PIECE OU LOCAL	
HABITAT 77-OPH DE SEINE ET MARNE	13LDM0503 05/12/2019	Séjour (R+5)	
ELEMENT	DESCRIPTIF DU LABORATOIRE	DATE DE PRELEVEMENT	NOM DE L'OPERATEUR
Enduit / Peinture	Peinture non séparable + toile fibreuse blanche non séparable + papier non séparable + enduit plâtreux blanc en vrac	05/12/2019	HOZE Lionel
LOCALISATION		RESULTAT	
Mur B		Amiante détecté (Chrysotile)

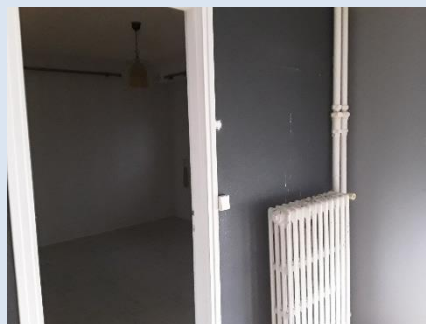
PRELEVEMENT : 13LDM0503P006			
NOM DU CLIENT	NUMERO DU DOSSIER	PIECE OU LOCAL	
HABITAT 77-OPH DE SEINE ET MARNE	13LDM0503 05/12/2019	Séjour (R+5)	
ELEMENT	DESCRIPTIF DU LABORATOIRE	DATE DE PRELEVEMENT	NOM DE L'OPERATEUR
Enduit / Peinture	Peinture non séparable + toile fibreuse blanche non séparable + enduit plâtreux blanc en faible quantité en vrac non séparable	05/12/2019	HOZE Lionel
LOCALISATION		RESULTAT	
Mur A		Amiante non détecté

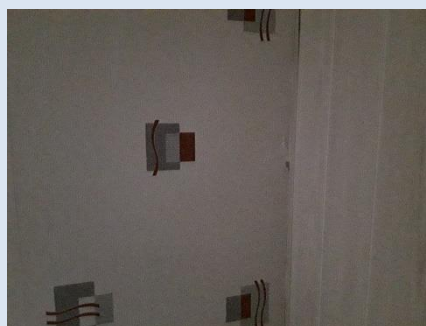
PIECE	ETAGE	ELEMENTS	DESCRIPTIF LABORATOIRE	REPERAGE	Echantillon	METHODE	ETAT	RESULTAT
Séjour	R+5	Enduit / Peinture	Peinture non séparable + toile fibreuse blanche non séparable + papier non séparable + enduit plâtreux blanc en vrac	Mur B	13LDM0503P005	RESULTAT ANALYSE	BON ETAT	Amiante détecté (Chrysotile)
Entrée	R+5	Enduit / Peinture	Papier peint non séparable + peinture non séparable + enduit plâtreux blanc en vrac + carton non séparable	Mur B	13LDM0503P007	RESULTAT ANALYSE	BON ETAT	Fr1:Amiante détecté (Chrysotile)
Chambre 1	R+5	Enduit / Peinture	Papier peint non séparable + peinture non séparable + enduit plâtreux blanc en vrac + carton non séparable	Mur B	13LDM0503P007	ZPSO	BON ETAT	Fr1:Amiante détecté (Chrysotile)
Chambre 2	R+5	Enduit / Peinture	Papier peint non séparable + peinture non séparable + enduit plâtreux blanc en vrac + carton non séparable	Mur A	13LDM0503P007	ZPSO	BON ETAT	Fr1:Amiante détecté (Chrysotile)

Couloir	R+5	Enduit / Peinture	Papier peint non séparable + peinture non séparable + enduit plâtreux blanc en vrac + carton non séparable	Mur A	13LDM0503P007	ZPSO	BON ETAT	Fr1:Amiante détecté (Chrysotile)

PRELEVEMENT : 13LDM0503P007			
NOM DU CLIENT	NUMERO DU DOSSIER	PIECE OU LOCAL	
HABITAT 77-OPH DE SEINE ET MARNE	13LDM0503 05/12/2019	Chambre 1 (R+5)	
ELEMENT	DESCRIPTIF DU LABORATOIRE	DATE DE PRELEVEMENT	NOM DE L'OPERATEUR
Enduit / Peinture	Papier peint non séparable + peinture non séparable + enduit plâtreux blanc en vrac + carton non séparable	05/12/2019	HOZE Lionel
LOCALISATION		RESULTAT	
Mur B		Fr1:Amiante détecté (Chrysotile)

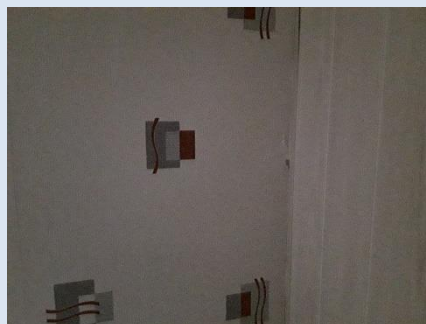
PRELEVEMENT : 13LDM0503P007			
NOM DU CLIENT	NUMERO DU DOSSIER	PIECE OU LOCAL	
HABITAT 77-OPH DE SEINE ET MARNE	13LDM0503 05/12/2019	Chambre 1 (R+5)	
ELEMENT	DESCRIPTIF DU LABORATOIRE	DATE DE PRELEVEMENT	NOM DE L'OPERATEUR
Enduit / Peinture	Matériau plâtreux blanc en vrac	05/12/2019	HOZE Lionel
LOCALISATION		RESULTAT	
Mur B		Fr2:Amiante non détecté

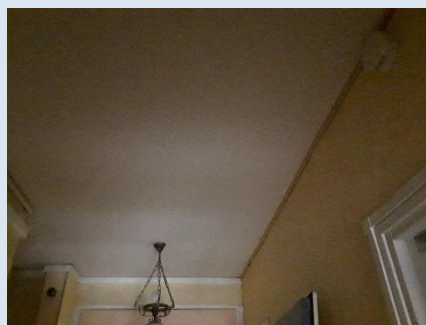
PRELEVEMENT : 13LDM0503P008			
NOM DU CLIENT	NUMERO DU DOSSIER	PIECE OU LOCAL	
HABITAT 77-OPH DE SEINE ET MARNE	13LDM0503 05/12/2019	Entrée (R+5)	
ELEMENT	DESCRIPTIF DU LABORATOIRE	DATE DE PRELEVEMENT	NOM DE L'OPERATEUR
Enduit / Peinture	Peinture non séparable + enduit blanc non séparable	05/12/2019	HOZE Lionel
LOCALISATION		RESULTAT	
Plafond		Fr1:Amiante non détecté

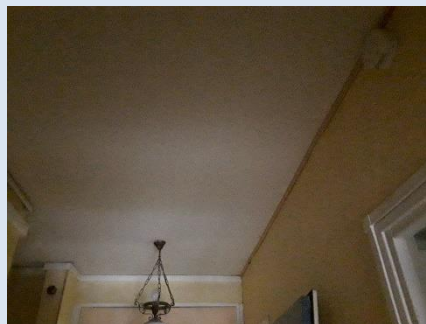
PRELEVEMENT : 13LDM0503P008			
NOM DU CLIENT	NUMERO DU DOSSIER	PIECE OU LOCAL	
HABITAT 77-OPH DE SEINE ET MARNE	13LDM0503 05/12/2019	Entrée (R+5)	
ELEMENT	DESCRIPTIF DU LABORATOIRE	DATE DE PRELEVEMENT	NOM DE L'OPERATEUR
Enduit / Peinture	Matériau compact gris hétérogène	05/12/2019	HOZE Lionel
LOCALISATION		RESULTAT	
Plafond		Fr2:Amiante non détecté
