Rapport de mission de repérage des matériaux et produits contenant de l'amiante avant réalisation de travaux

R. 4412-97 modifié par le décret 2012-639 du 4 mai 2012
Norme NF X 46-020

7 AV CH PEGUY - APT 5

77000 MELUN

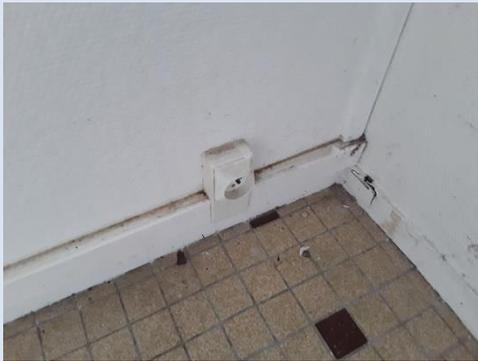
PRELEVEMENT : 13LDM0505P001			
NOM DU CLIENT	NUMERO DU DOSSIER		PIECE OU LOCAL
OPH77	13LDM0505 21/09/2017		Cuisine
ELEMENT	DESCRIPTIF DU LABORATOIRE	DATE DE PRELEVEMENT	NOM DE L'OPERATEUR
Enduit / Peinture béton	Enduit plâtreux blanc en vrac non séparable + toile fibreuse blanche non séparable + peintures multiples non séparable	21/09/2017	BEDEL Gaëtan
LOCALISATION		RESULTAT	
Mur B		Amiante non détecté	
EMPLACEMENT

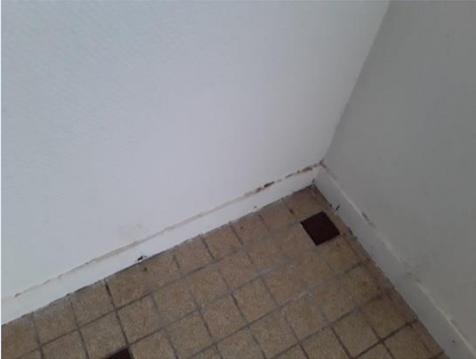
PRELEVEMENT : 13LDM0505P002			
NOM DU CLIENT	NUMERO DU DOSSIER		PIECE OU LOCAL
OPH77	13LDM0505 21/09/2017		Salle de bains
ELEMENT	DESCRIPTIF DU LABORATOIRE	DATE DE PRELEVEMENT	NOM DE L'OPERATEUR
Enduit / Peinture	Enduit plâtreux blanc en vrac + toile fibreuse blanche non séparable + peinture non séparable	21/09/2017	BEDEL Gaëtan
LOCALISATION		RESULTAT	
Mur C		Amiante non détecté	
EMPLACEMENT

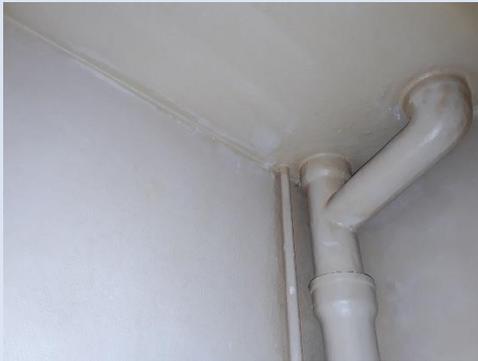
PRELEVEMENT : 13LDM0505P003			
NOM DU CLIENT	NUMERO DU DOSSIER		PIECE OU LOCAL
OPH77	13LDM0505 21/09/2017		WC
ELEMENT	DESCRIPTIF DU LABORATOIRE	DATE DE PRELEVEMENT	NOM DE L'OPERATEUR
Enduit / Peinture béton	Enduit plâtreux blanc en faible quantité non séparable + peintures multiples	21/09/2017	BEDEL Gaëtan
LOCALISATION		RESULTAT	
Plafond		Amiante non détecté	
EMPLACEMENT

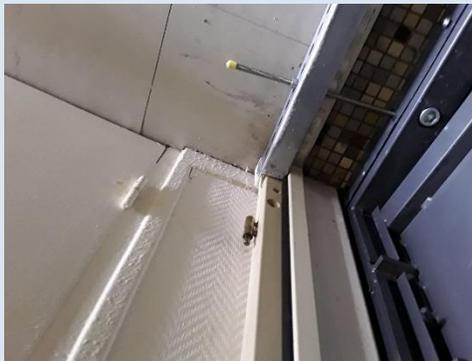
PRELEVEMENT : 13LDM0505P004				
NOM DU CLIENT		NUMERO DU DOSSIER		PIECE OU LOCAL
OPH77		13LDM0505 21/09/2017		Entrée
ELEMENT	DESCRIPTIF DU LABORATOIRE	DATE DE PRELEVEMENT	NOM DE L'OPERATEUR	
Enduit / Peinture béton	Enduit plâtreux blanc en vrac non séparable + toile fibreuse blanche en faible quantité non séparable + peintures multiples non séparable	21/09/2017	BEDEL Gaëtan	
LOCALISATION			RESULTAT	
Mur A			Amiante non détecté

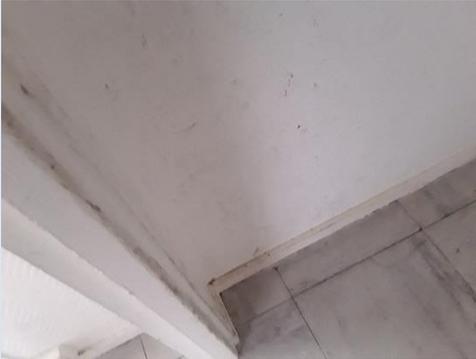
PRELEVEMENT : 13LDM0505P005			
NOM DU CLIENT	NUMERO DU DOSSIER		PIECE OU LOCAL
OPH77	13LDM0505 21/09/2017		Cellier
ELEMENT	DESCRIPTIF DU LABORATOIRE	DATE DE PRELEVEMENT	NOM DE L'OPERATEUR
Enduit / Peinture	Enduit gris en vrac hétérogène non séparable + peinture non séparable	21/09/2017	BEDEL Gaëtan
LOCALISATION		RESULTAT	
Mur A		Amiante non détecté	
EMPLACEMENT

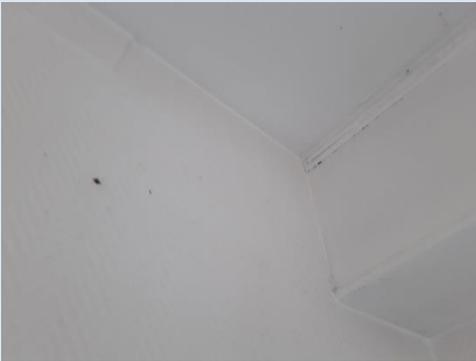
PRELEVEMENT : 13LDM0505P006			
NOM DU CLIENT	NUMERO DU DOSSIER		PIECE OU LOCAL
OPH77	13LDM0505 21/09/2017		Séjour
ELEMENT	DESCRIPTIF DU LABORATOIRE	DATE DE PRELEVEMENT	NOM DE L'OPERATEUR
Enduit / Peinture béton	Enduit plâtreux rose en vrac non séparable + peintures multiples non séparable	21/09/2017	BEDEL Gaëtan
LOCALISATION		RESULTAT	
Plafond		Amiante non détecté	
EMPLACEMENT

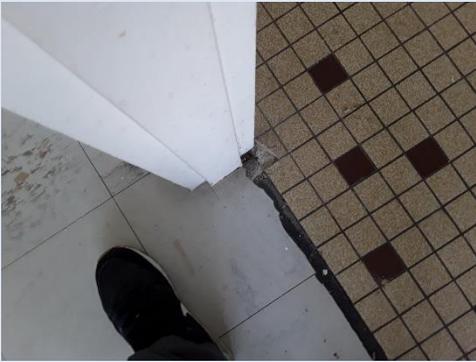
PRELEVEMENT : 13LDM0505P007			
NOM DU CLIENT	NUMERO DU DOSSIER		PIECE OU LOCAL
OPH77	13LDM0505 21/09/2017		Cuisine
ELEMENT	DESCRIPTIF DU LABORATOIRE	DATE DE PRELEVEMENT	NOM DE L'OPERATEUR
Carrelage	Colle grise + carrelage	21/09/2017	BEDEL Gaëtan
LOCALISATION		RESULTAT	
Sol		Amiante non détecté	
EMPLACEMENT

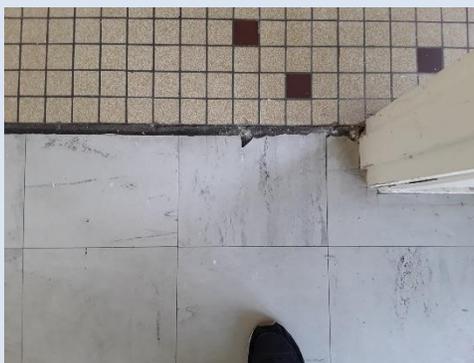
PRELEVEMENT : 13LDM0505P008					
NOM DU CLIENT		NUMERO DU DOSSIER		PIECE OU LOCAL	
OPH77		13LDM0505 21/09/2017		Séjour	
ELEMENT		DESCRIPTIF DU LABORATOIRE	DATE DE PRELEVEMENT	NOM DE L'OPERATEUR	
Dalle de sol		Colle bitumineuse noire + ragréage gris en vrac non séparable	21/09/2017	BEDEL Gaëtan	
LOCALISATION			RESULTAT		
Sol			Fr2:Amiante détecté (Chrysotile)

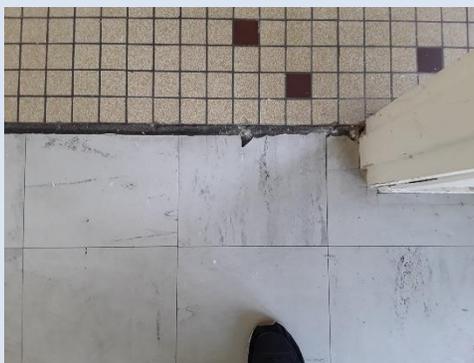
PRELEVEMENT : 13LDM0505P008					
NOM DU CLIENT		NUMERO DU DOSSIER		PIECE OU LOCAL	
OPH77		13LDM0505 21/09/2017		Séjour	
ELEMENT		DESCRIPTIF DU LABORATOIRE	DATE DE PRELEVEMENT	NOM DE L'OPERATEUR	
Dalle de sol		Dalle dure cassante grise	21/09/2017	BEDEL Gaëtan	
LOCALISATION			RESULTAT		
Sol			Fr1:Amiante détecté (Chrysotile)

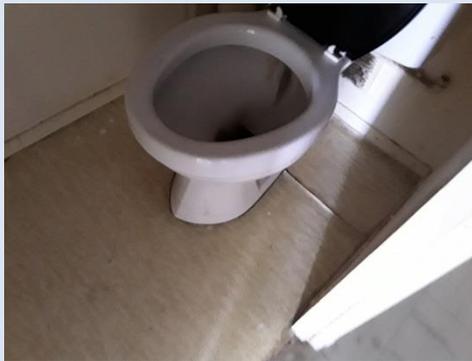
- Attention, un résultat d'analyse (P09) fait état de "présence de traces de fibres d'amiante" qui appellent à certaines interrogations. Il serait souhaitable de valider ce résultat afin d'écartier toute pollution résiduelle du support (dépôt de fibres d'amiante sur le support avant le prélèvement alors que le matériau n'en contient pas).

PRELEVEMENT : 13LDM0505P009			
NOM DU CLIENT	NUMERO DU DOSSIER		PIECE OU LOCAL
OPH77	13LDM0505 21/09/2017		WC
ELEMENT	DESCRIPTIF DU LABORATOIRE	DATE DE PRELEVEMENT	NOM DE L'OPERATEUR
Revêtement souple	Revêtement souple beige avec couche fibreuse + colle polymère jaune en faible quantité avec poussières non séparable + peinture en faible quantité non séparable	21/09/2017	BEDEL Gaëtan
LOCALISATION		RESULTAT	
Sol		Présence de fibres d'amiante (*)

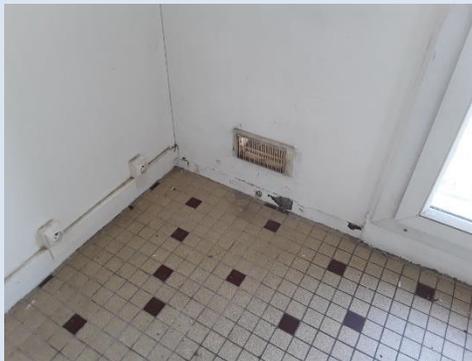
PRELEVEMENT : 13LDM0505P010			
NOM DU CLIENT	NUMERO DU DOSSIER		PIECE OU LOCAL
OPH77	13LDM0505 21/09/2017		Cuisine
ELEMENT	DESCRIPTIF DU LABORATOIRE	DATE DE PRELEVEMENT	NOM DE L'OPERATEUR
Plinthes	Colle beige + couche plâtreuse blanche en faible quantité non séparable + peintures multiples non séparable + carrelage	21/09/2017	BEDEL Gaëtan
LOCALISATION		RESULTAT	
Mur C		Amiante non détecté
