Rapport de mission de repérage des matériaux et produits contenant de l'amiante avant réalisation de travaux

7 AV CH PEGUY

77000 MELUN

RAPPORT N° :	13LDM0602	Laboratoire d'Analyses :	ITGA
Repérage réalisé le :	21/05/2019	Adresse laboratoire :	3 RUE ARMAND HERPIN LACROIX - CS 46537 35065 RENNES CEDEX
Accompagnateur :		Numéro d'accréditation :	1-5967
Par :	Tristan BRUNOT	Organisme d'assurance professionnelle :	AXA France
N° certificat :	CPDI 3541	Adresse assurance :	313 Terrasses de l'Arche 92727 NANTERRE CEDEX
Date d'obtention :	27/12/2017	N° de contrat d'assurance :	10158549604
Organisme certificateur	I.CERT PARC EDONIA - BAT G - RUE DE LA TERRE VICTORIA - 35760 SAINT GREGOIRE	Date de validité :	31/12/2019

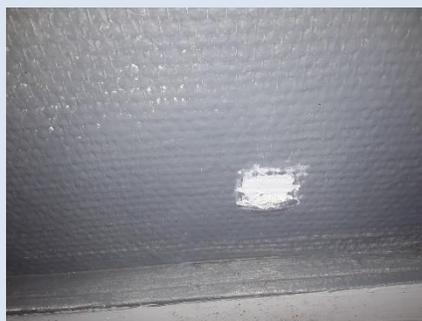
PRELEVEMENT : 13LDM0602P003			
NOM DU CLIENT	NUMERO DU DOSSIER	PIECE OU LOCAL	
OPH77	13LDM0602 21/05/2019	Cuisine (RC)	
ELEMENT	DESCRIPTIF DU LABORATOIRE	DATE DE PRELEVEMENT	NOM DE L'OPERATEUR
Enduit / Peinture	Enduit plâtreux blanc en vrac + peintures multiples non séparable + toile fibreuse blanche non séparable	21/05/2019	BRUNIoT Tristan
LOCALISATION		RESULTAT	
Mur E		Amiante non détecté

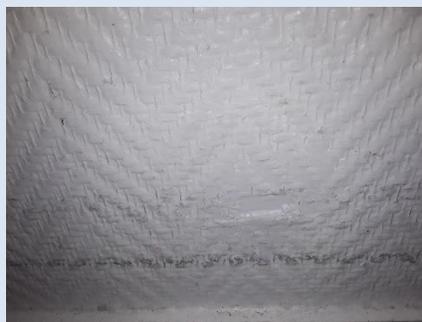
PRELEVEMENT : 13LDM0602P004			
NOM DU CLIENT	NUMERO DU DOSSIER	PIECE OU LOCAL	
OPH77	13LDM0602 21/05/2019	Entrée (RC)	
ELEMENT	DESCRIPTIF DU LABORATOIRE	DATE DE PRELEVEMENT	NOM DE L'OPERATEUR
Enduit / Peinture	Enduit plâtreux blanc en vrac + peintures multiples non séparable + toile fibreuse blanche non séparable	21/05/2019	BRUNIoT Tristan
LOCALISATION		RESULTAT	
Mur E		Amiante non détecté

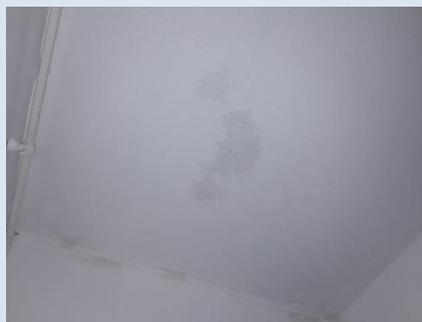
PRELEVEMENT : 13LDM0602P005			
NOM DU CLIENT	NUMERO DU DOSSIER		PIECE OU LOCAL
OPH77	13LDM0602 21/05/2019		WC (RC)
ELEMENT	DESCRIPTIF DU LABORATOIRE	DATE DE PRELEVEMENT	NOM DE L'OPERATEUR
Enduit / Peinture	Enduit plâtreux blanc en vrac non séparable + peintures multiples non séparable	21/05/2019	BRUNOT Tristan
LOCALISATION		RESULTAT	
Plafond		Amiante non détecté

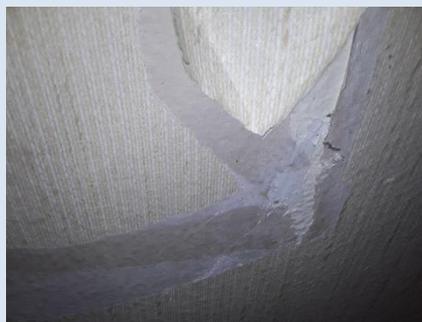
PRELEVEMENT : 13LDM0602P007			
NOM DU CLIENT	NUMERO DU DOSSIER	PIECE OU LOCAL	
OPH77	13LDM0602 21/05/2019	Chambre 1 (RC)	
ELEMENT	DESCRIPTIF DU LABORATOIRE	DATE DE PRELEVEMENT	NOM DE L'OPERATEUR
Enduit	Enduit plâtreux blanc en vrac + peintures multiples non séparable + papier non séparable	21/05/2019	BRUNOT Tristan
LOCALISATION		RESULTAT	
Mur C		Amiante non détecté

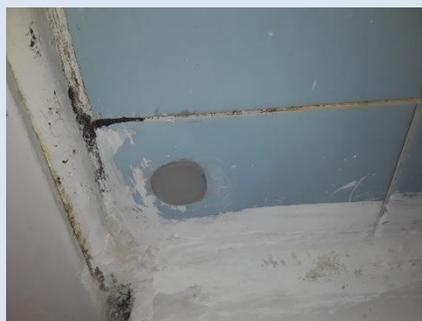
PRELEVEMENT : 13LDM0602P008			
NOM DU CLIENT	NUMERO DU DOSSIER	PIECE OU LOCAL	
OPH77	13LDM0602 21/05/2019	Salle de bains (RC)	
ELEMENT	DESCRIPTIF DU LABORATOIRE	DATE DE PRELEVEMENT	NOM DE L'OPERATEUR
Colle faïence	Colle grise	21/05/2019	BRUNOT Tristan
LOCALISATION		RESULTAT	
Mur B		Fr1:Amiante non détecté

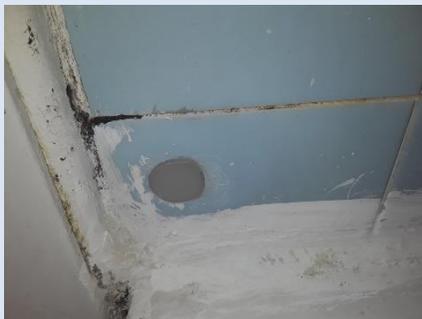
PRELEVEMENT : 13LDM0602P008			
NOM DU CLIENT	NUMERO DU DOSSIER	PIECE OU LOCAL	
OPH77	13LDM0602 21/05/2019	Salle de bains (RC)	
ELEMENT	DESCRIPTIF DU LABORATOIRE	DATE DE PRELEVEMENT	NOM DE L'OPERATEUR
Colle faïence	Couche plâtreuse blanche	21/05/2019	BRUNOT Tristan
LOCALISATION		RESULTAT	
Mur B		Fr2:Amiante non détecté

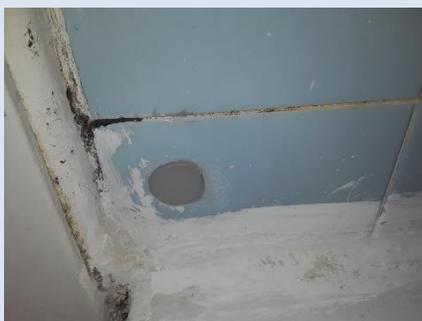
PRELEVEMENT : 13LDM0602P008			
NOM DU CLIENT	NUMERO DU DOSSIER	PIECE OU LOCAL	
OPH77	13LDM0602 21/05/2019	Salle de bains (RC)	
ELEMENT	DESCRIPTIF DU LABORATOIRE	DATE DE PRELEVEMENT	NOM DE L'OPERATEUR
Colle faïence	Carrelage	21/05/2019	BRUNOT Tristan
LOCALISATION		RESULTAT	
Mur B		Fr3:Amiante non détecté

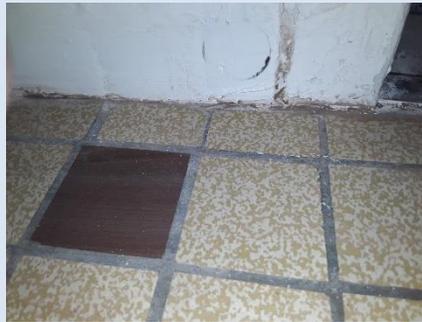
PRELEVEMENT : 13LDM0602P009			
NOM DU CLIENT	NUMERO DU DOSSIER	PIECE OU LOCAL	
OPH77	13LDM0602 21/05/2019	Salle de bains (RC)	
ELEMENT	DESCRIPTIF DU LABORATOIRE	DATE DE PRELEVEMENT	NOM DE L'OPERATEUR
Colle plinthe	Colle grise en faible quantité non séparable + carrelage	21/05/2019	BRUNOT Tristan
LOCALISATION		RESULTAT	
Plinthe basse		Amiante non détecté	
EMPLACEMENT
