## Rapport de mission de repérage des matériaux et produits contenant de l'amiante avant réalisation de travaux

Norme NF X 46-020 V .2017

7 AV CHARLES PEGUY

RAPPORT N° :	13LDM0604	Laboratoire d'Analyses :	ITGA
Repérage réalisé le :	18/11/2019	Adresse laboratoire :	3 RUE ARMAND HERPIN LACROIX - CS 46537 35065 RENNES CEDEX
Accompagnateur :		Numéro d'accréditation :	1-5967
Par :	Abdessamad RHENZOUR	Organisme d'assurance professionnelle :	AXA France
N° certificat :	DTI3342	Adresse assurance :	313 Terrasses de l'Arche 92727 NANTERRE CEDEX
Date d'obtention :	23/11/2017	N° de contrat d'assurance :	10158549604
Organisme certificateur	DEKRA 5 avenue Garlande - 92220 BAGNEUX	Date de validité :	31/12/2019

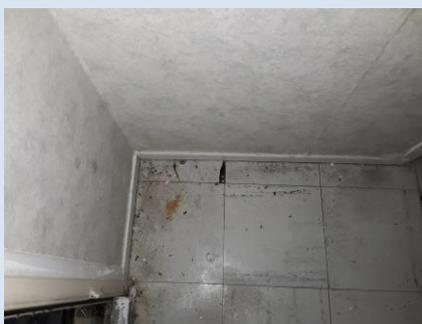
PRELEVEMENT : 13LDM0604P001			
NOM DU CLIENT	NUMERO DU DOSSIER		PIECE OU LOCAL
HABITAT 77-OPH DE SEINE ET MARNE	13LDM0604 18/11/2019		Entrée (R+6)
ELEMENT	DESCRIPTIF DU LABORATOIRE	DATE DE PRELEVEMENT	NOM DE L'OPERATEUR
Dalle de sol	Dalle dure cassante grise	18/11/2019	RHENZOUR Abdessamad
LOCALISATION		RESULTAT	
Sol		Fr1:Amiante détecté (Chrysotile)

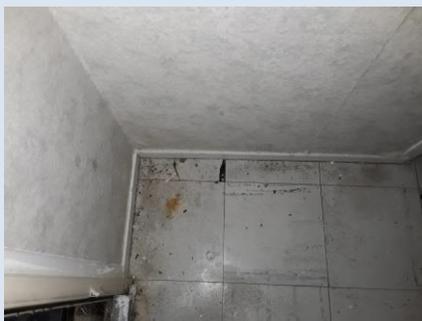
PRELEVEMENT : 13LDM0604P001			
NOM DU CLIENT	NUMERO DU DOSSIER		PIECE OU LOCAL
HABITAT 77-OPH DE SEINE ET MARNE	13LDM0604 18/11/2019		Entrée (R+6)
ELEMENT	DESCRIPTIF DU LABORATOIRE	DATE DE PRELEVEMENT	NOM DE L'OPERATEUR
Dalle de sol	Colle bitumineuse noire + ragréage gris en faible quantité non séparable	18/11/2019	RHENZOUR Abdessamad
LOCALISATION		RESULTAT	
Sol		Fr2:Amiante détecté (Chrysotile)

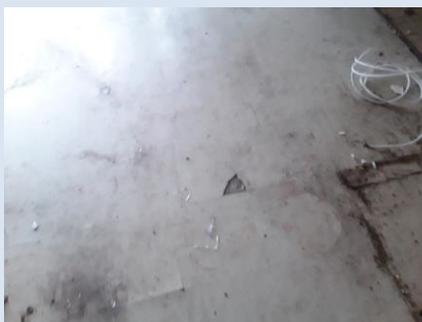
PRELEVEMENT : 13LDM0604P002			
NOM DU CLIENT	NUMERO DU DOSSIER	PIECE OU LOCAL	
HABITAT 77-OPH DE SEINE ET MARNE	13LDM0604 18/11/2019	Séjour / Salon (R+6)	
ELEMENT	DESCRIPTIF DU LABORATOIRE	DATE DE PRELEVEMENT	NOM DE L'OPERATEUR
Dalle de sol	Dalle dure cassante beige + colle polymère jaune avec poussières + ragréage gris	18/11/2019	RHENZOUR Abdessamad
LOCALISATION		RESULTAT	
Sol		Amiante non détecté	
EMPLACEMENT

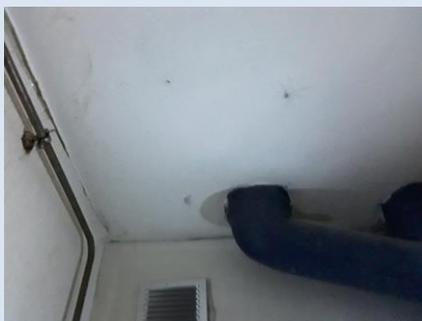
PRELEVEMENT : 13LDM0604P003			
NOM DU CLIENT	NUMERO DU DOSSIER	PIECE OU LOCAL	
HABITAT 77-OPH DE SEINE ET MARNE	13LDM0604 18/11/2019	WC (R+6)	
ELEMENT	DESCRIPTIF DU LABORATOIRE	DATE DE PRELEVEMENT	NOM DE L'OPERATEUR
Enduit / Peinture béton	Peintures multiples en vrac + enduit plâtreux blanc en vrac non séparable	18/11/2019	RHENZOUR Abdessamad
LOCALISATION		RESULTAT	
Plafond		Amiante non détecté	
EMPLACEMENT

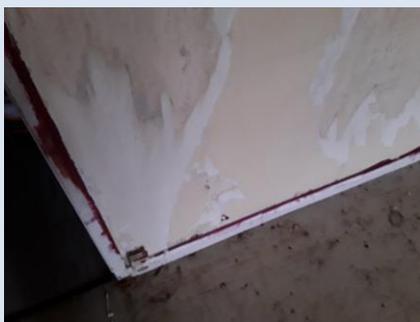
PRELEVEMENT : 13LDM0604P004			
NOM DU CLIENT	NUMERO DU DOSSIER	PIECE OU LOCAL	
HABITAT 77-OPH DE SEINE ET MARNE	13LDM0604 18/11/2019	Séjour / Salon (R+6)	
ELEMENT	DESCRIPTIF DU LABORATOIRE	DATE DE PRELEVEMENT	NOM DE L'OPERATEUR
Enduit / Peinture	Peintures multiples en vrac non séparable + enduit plâtreux blanc en vrac	18/11/2019	RHENZOUR Abdessamad
LOCALISATION		RESULTAT	
Mur D		Amiante non détecté

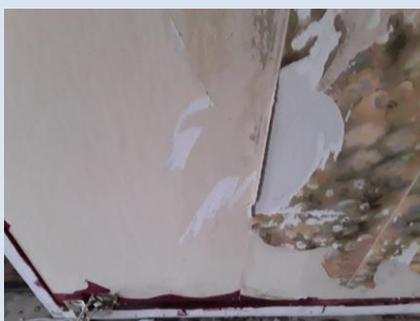
PRELEVEMENT : 13LDM0604P005			
NOM DU CLIENT	NUMERO DU DOSSIER	PIECE OU LOCAL	
HABITAT 77-OPH DE SEINE ET MARNE	13LDM0604 18/11/2019	Séjour / Salon (R+6)	
ELEMENT	DESCRIPTIF DU LABORATOIRE	DATE DE PRELEVEMENT	NOM DE L'OPERATEUR
Enduit / Peinture béton	Peintures multiples + enduit compact gris en faible quantité en vrac non séparable	18/11/2019	RHENZOUR Abdessamad
LOCALISATION		RESULTAT	
Mur C		Amiante non détecté

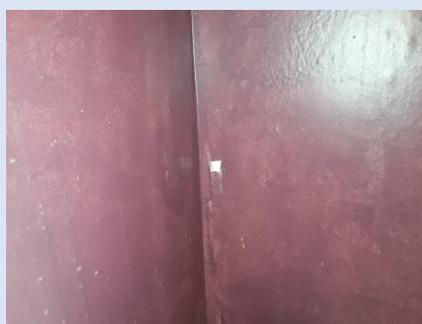
PRELEVEMENT : 13LDM0604P006			
NOM DU CLIENT	NUMERO DU DOSSIER	PIECE OU LOCAL	
HABITAT 77-OPH DE SEINE ET MARNE	13LDM0604 18/11/2019	Séjour / Salon (R+6)	
ELEMENT	DESCRIPTIF DU LABORATOIRE	DATE DE PRELEVEMENT	NOM DE L'OPERATEUR
Enduit / Peinture plaque de plâtre	Papier peint + peinture non séparable + matériau plâtreux blanc non séparable + papier non séparable + matériau plâtreux blanc avec couche cartonnée non séparable	18/11/2019	RHENZOUR Abdessamad
LOCALISATION		RESULTAT	
Mur B		Amiante détecté (Chrysotile)	
EMPLACEMENT
