Rapport de mission de repérage des matériaux et produits contenant de l'amiante avant réalisation de travaux

7 AVENUE CH. PEGUY LGT 4

77000 MELUN

RAPPORT N° :	13LDM0704	Laboratoire d'Analyses :	ITGA
Repérage réalisé le :	23/10/2017	Adresse laboratoire :	3 RUE ARMAND HERPIN LACROIX - CS 46537 35065 RENNES CEDEX
Accompagnateur :		Numéro d'accréditation :	1-5967
Par :	Gaetan BEDEL	Organisme d'assurance professionnelle :	ALLIANZ
N° certificat :	CPDI3869	Adresse assurance :	Direction Opérations Entreprises 5C Esplanade Charles de Gaulle 33081 BORDEAUX CEDEX
Date d'obtention :	22/04/2016	N° de contrat d'assurance :	55897385
Organisme certificateur	I.CERT PARC EDONIA - BAT G - RUE DE LA TERRE VICTORIA - 35760 SAINT GREGOIRE	Date de validité :	31/12/2017

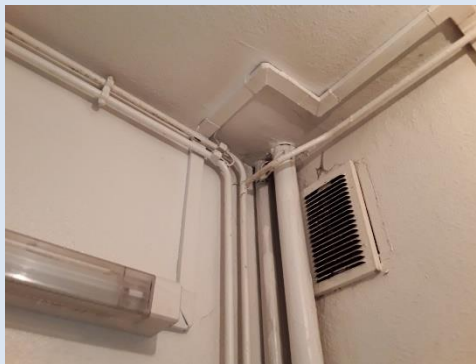
PRELEVEMENT : 13LDM0704P004			
NOM DU CLIENT	NUMERO DU DOSSIER		PIECE OU LOCAL
OPH77	13LDM0704 23/10/2017		Séjour
ELEMENT	DESCRIPTIF DU LABORATOIRE	DATE DE PRELEVEMENT	NOM DE L'OPERATEUR
Enduit / Peinture béton	Enduit plâtreux blanc en faible quantité en vrac non séparable + peintures multiples non séparable	23/10/2017	BEDEL Gaetan
LOCALISATION		RESULTAT	
Mur A		Amiante non détecté	
EMPLACEMENT

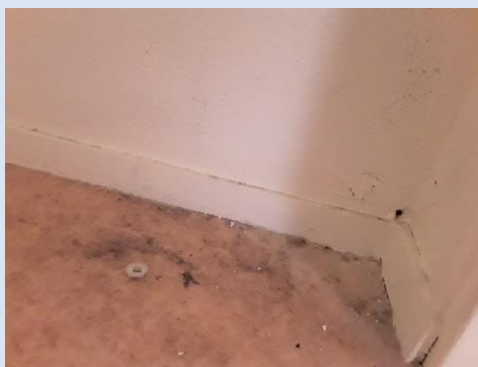
PRELEVEMENT : 13LDM0704P005			
NOM DU CLIENT	NUMERO DU DOSSIER		PIECE OU LOCAL
OPH77	13LDM0704 23/10/2017		Cellier
ELEMENT	DESCRIPTIF DU LABORATOIRE	DATE DE PRELEVEMENT	NOM DE L'OPERATEUR
Enduit / Peinture	Enduit plâtreux blanc en faible quantité en vrac non séparable + peinture non séparable	23/10/2017	BEDEL Gaetan

LOCALISATION	RESULTAT
Mur C	Amiante non détecté

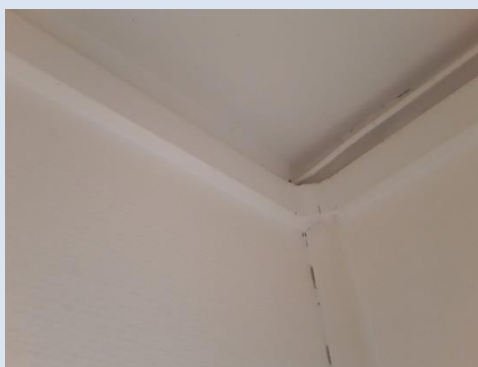
PRELEVEMENT : 13LDM0704P006			
NOM DU CLIENT	NUMERO DU DOSSIER		PIECE OU LOCAL
OPH77	13LDM0704 23/10/2017		Entrée
ELEMENT	DESCRIPTIF DU LABORATOIRE	DATE DE PRELEVEMENT	NOM DE L'OPERATEUR
Enduit / Peinture béton	Enduit plâtreux blanc en vrac non séparable + peintures multiples non séparable	23/10/2017	BEDEL Gaetan

LOCALISATION	RESULTAT
Plafond	Amiante non détecté

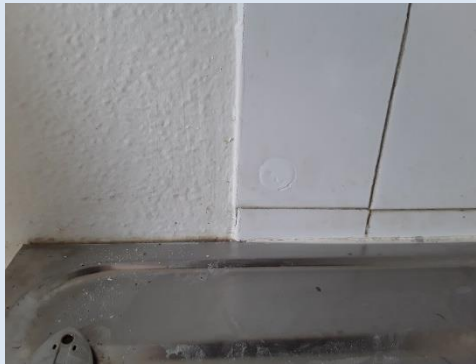
PRELEVEMENT : 13LDM0704P007			
NOM DU CLIENT	NUMERO DU DOSSIER		PIECE OU LOCAL
OPH77	13LDM0704 23/10/2017		Cuisine
ELEMENT	DESCRIPTIF DU LABORATOIRE	DATE DE PRELEVEMENT	NOM DE L'OPERATEUR
Faïence 1	Colle grise hétérogène + couche plâtréuse blanche non séparable + carrelage	23/10/2017	BEDEL Gaetan
LOCALISATION		RESULTAT	
Mur B		Amiante non détecté
