Rapport de mission de repérage des matériaux et produits contenant de l'amiante avant réalisation de travaux

7 AVENUE CHARLES PEGUY

77100 MELUN

RAPPORT N° :	13LDM0904	Laboratoire d'Analyses :	ITGA
Repérage réalisé le :	15/01/2019	Adresse laboratoire :	3 RUE ARMAND HERPIN LACROIX - CS 46537 35065 RENNES CEDEX
Accompagnateur :		Numéro d'accréditation :	1-5967
Par :	Tristan BRUNOT	Organisme d'assurance professionnelle :	AXA France
N° certificat :	CPDI 3541	Adresse assurance :	313 Terrasses de l'Arche 92727 NANTERRE CEDEX
Date d'obtention :	27/12/2017	N° de contrat d'assurance :	10158549604
Organisme certificateur	I.CERT PARC EDONIA - BAT G - RUE DE LA TERRE VICTORIA - 35760 SAINT GREGOIRE	Date de validité :	31/12/2019

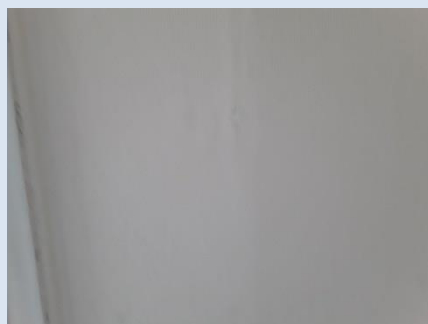
PRELEVEMENT : 13LDM0904P001			
NOM DU CLIENT	NUMERO DU DOSSIER		PIECE OU LOCAL
OPH77	13LDM0904 15/01/2019		Cuisine (RC)
ELEMENT	DESCRIPTIF DU LABORATOIRE	DATE DE PRELEVEMENT	NOM DE L'OPERATEUR
Enduit plaque de plâtre	Enduit plâtreux blanc en vrac + peinture non séparable	15/01/2019	BRUNOT Tristan
LOCALISATION		RESULTAT	
Mur A		Amiante détecté (Chrysotile)

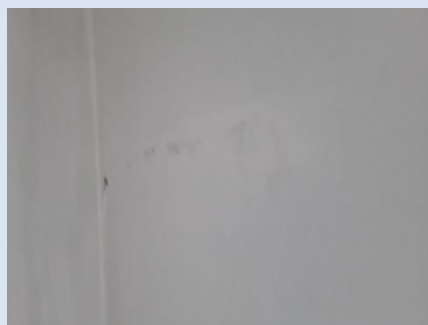
PRELEVEMENT : 13LDM0904P002			
NOM DU CLIENT	NUMERO DU DOSSIER		PIECE OU LOCAL
OPH77	13LDM0904 15/01/2019		Séjour / Salon (RC)
ELEMENT	DESCRIPTIF DU LABORATOIRE	DATE DE PRELEVEMENT	NOM DE L'OPERATEUR
Enduit plaque de plâtre	Enduit plâtreux blanc en vrac + peinture non séparable + carton en faible quantité non séparable	15/01/2019	BRUNOT Tristan
LOCALISATION		RESULTAT	
Mur B		Amiante non détecté

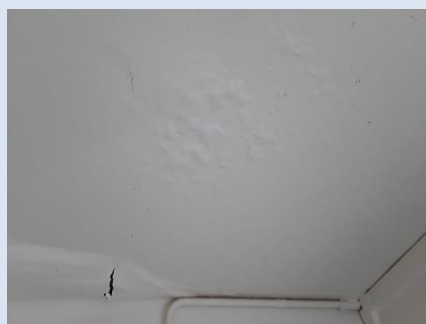
PRELEVEMENT : 13LDM0904P005			
NOM DU CLIENT	NUMERO DU DOSSIER	PIECE OU LOCAL	
OPH77	13LDM0904 15/01/2019	Cuisine (RC)	
ELEMENT	DESCRIPTIF DU LABORATOIRE	DATE DE PRELEVEMENT	NOM DE L'OPERATEUR
Enduit béton	Enduit plâtreux blanc en vrac + peintures multiples non séparable	15/01/2019	BRUNOT Tristan
LOCALISATION		RESULTAT	
Plafond		Amiante non détecté

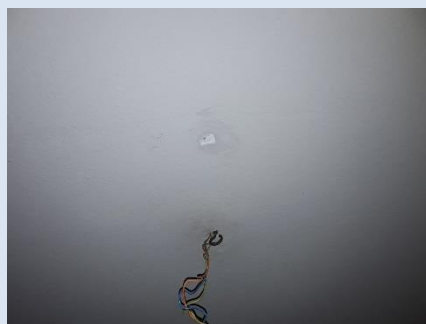
PRELEVEMENT : 13LDM0904P007			
NOM DU CLIENT	NUMERO DU DOSSIER	PIECE OU LOCAL	
OPH77	13LDM0904 15/01/2019	Entrée (RC)	
ELEMENT	DESCRIPTIF DU LABORATOIRE	DATE DE PRELEVEMENT	NOM DE L'OPERATEUR
Enduit béton	Enduit plâtreux blanc en vrac + peintures multiples non séparable + matériau gris en vrac non séparable	15/01/2019	BRUNIoT Tristan
LOCALISATION		RESULTAT	
Plafond		Amiante non détecté

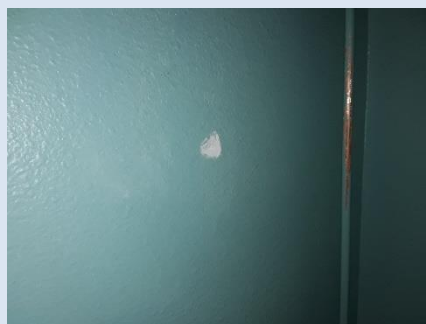
PRELEVEMENT : 13LDM0904P008			
NOM DU CLIENT	NUMERO DU DOSSIER	PIECE OU LOCAL	
OPH77	13LDM0904 15/01/2019	WC (RC)	
ELEMENT	DESCRIPTIF DU LABORATOIRE	DATE DE PRELEVEMENT	NOM DE L'OPERATEUR
Enduit	Enduit plâtreux blanc en vrac + peintures multiples non séparable	15/01/2019	BRUNIoT Tristan
LOCALISATION		RESULTAT	
Mur D		Amiante non détecté

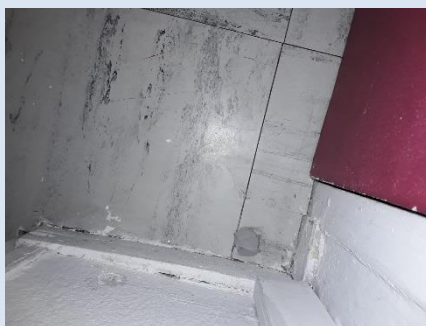
PRELEVEMENT : 13LDM0904P010			
NOM DU CLIENT	NUMERO DU DOSSIER		PIECE OU LOCAL
OPH77	13LDM0904 15/01/2019		Entrée (RC)
ELEMENT	DESCRIPTIF DU LABORATOIRE	DATE DE PRELEVEMENT	NOM DE L'OPERATEUR
Dalle de sol	Dalle dure cassante grise	15/01/2019	BRUNOT Tristan
LOCALISATION		RESULTAT	
Sol		Fr1:Amiante détecté (Chrysotile)

* Dalle dure cassante grise	META (2)	1	22/01/2019	Présence de fibres d'amiante / Chrysotile
* Colle bitumineuse noire + ragréage gris non séparable	MOLP	1	22/01/2019	Présence de fibres d'amiante / Chrysotile

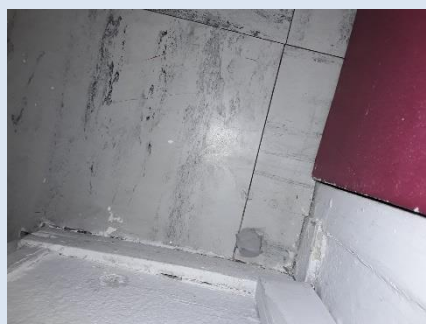
PRELEVEMENT : 13LDM0904P010			
NOM DU CLIENT	NUMERO DU DOSSIER	PIECE OU LOCAL	
OPH77	13LDM0904 15/01/2019	Entrée (RC)	
ELEMENT	DESCRIPTIF DU LABORATOIRE	DATE DE PRELEVEMENT	NOM DE L'OPERATEUR
Dalle de sol	Colle bitumineuse noire + ragréage gris non séparable	15/01/2019	BRUNOT Tristan
LOCALISATION		RESULTAT	
Sol		Fr2:Amiante détecté (Chrysotile)

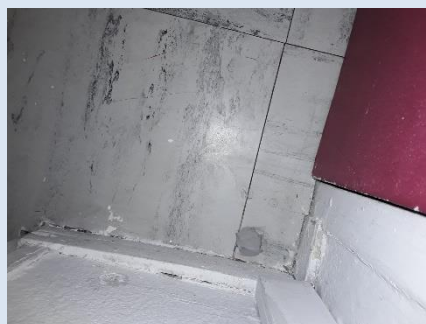
PRELEVEMENT : 13LDM0904P010			
NOM DU CLIENT	NUMERO DU DOSSIER	PIECE OU LOCAL	
OPH77	13LDM0904 15/01/2019	Entrée (RC)	
ELEMENT	DESCRIPTIF DU LABORATOIRE	DATE DE PRELEVEMENT	NOM DE L'OPERATEUR
Dalle de sol	Matériau compact gris	15/01/2019	BRUNOT Tristan
LOCALISATION		RESULTAT	
Sol		Fr3:Amiante non détecté
