Rapport de mission de repérage des matériaux et produits contenant de l'amiante avant réalisation de travaux

Norme NF X 46-020 V .2017

7 AV CHARLES PEGUY

RAPPORT N° :	13LDM1006	Laboratoire d'Analyses :	ITGA
Repérage réalisé le :	21/10/2019	Adresse laboratoire :	3 RUE ARMAND HERPIN LACROIX - CS 46537 35065 RENNES CEDEX
Accompagnateur :		Numéro d'accréditation :	1-5967
Par :	Abdessamad RHENZOUR	Organisme d'assurance professionnelle :	AXA France
N° certificat :	DTI3342	Adresse assurance :	313 Terrasses de l'Arche 92727 NANTERRE CEDEX
Date d'obtention :	23/11/2017	N° de contrat d'assurance :	10158549604
Organisme certificateur	DEKRA 5 avenue Garlande - 92220 BAGNEUX	Date de validité :	31/12/2019

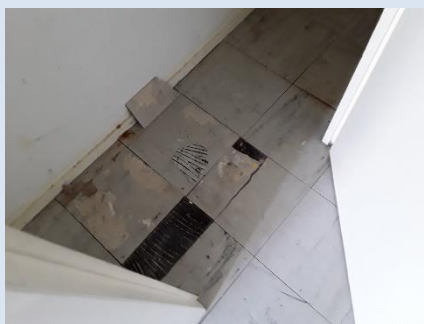
PRELEVEMENT : 13LDM1006P002

NOM DU CLIENT	NUMERO DU DOSSIER	PIECE OU LOCAL	
OPH77	13LDM1006 21/10/2019	Gaine technique 4 (NC)	
ELEMENT	DESCRIPTIF DU LABORATOIRE	DATE DE PRELEVEMENT	NOM DE L'OPERATEUR
Dalle de sol	Dalle dure cassante beige	21/10/2019	RHENZOUR Abdessamad
LOCALISATION		RESULTAT	
Sol		Fr1:Amiante détecté (Chrysotile)

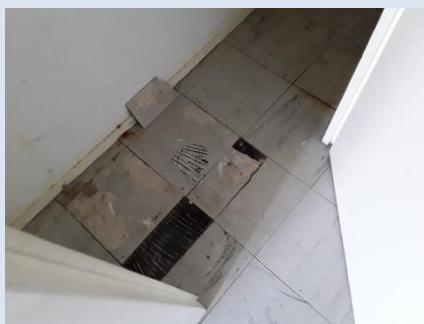
PRELEVEMENT : 13LDM1006P002

NOM DU CLIENT	NUMERO DU DOSSIER	PIECE OU LOCAL	
OPH77	13LDM1006 21/10/2019	Gaine technique 4 (NC)	
ELEMENT	DESCRIPTIF DU LABORATOIRE	DATE DE PRELEVEMENT	NOM DE L'OPERATEUR
Dalle de sol	Colle bitumineuse noire	21/10/2019	RHENZOUR Abdessamad
LOCALISATION		RESULTAT	
Sol		Fr2:Amiante détecté (Chrysotile)

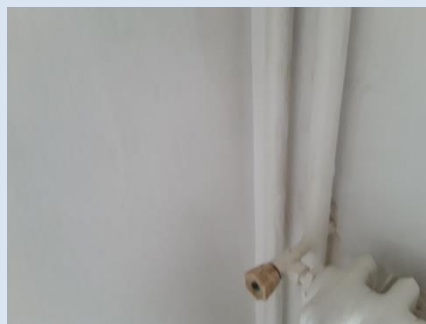
PRELEVEMENT : 13LDM1006P004			
NOM DU CLIENT	NUMERO DU DOSSIER		PIECE OU LOCAL
OPH77	13LDM1006 21/10/2019		Séjour / Salon (Rez de chaussée)
ELEMENT	DESCRIPTIF DU LABORATOIRE	DATE DE PRELEVEMENT	NOM DE L'OPERATEUR
Enduit / Peinture plaque de plâtre	Peintures multiples + enduit plâtreux blanc en vrac non séparable + carton non séparable	21/10/2019	RHENZOUR Abdessamad
LOCALISATION		RESULTAT	
Mur B		Amiante non détecté

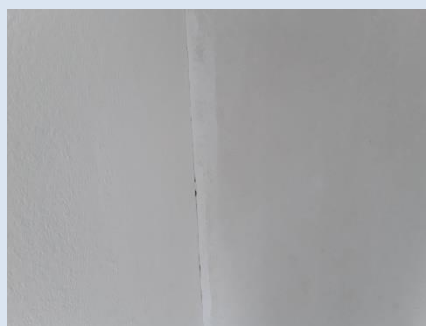
PRELEVEMENT : 13LDM1006P005			
NOM DU CLIENT	NUMERO DU DOSSIER	PIECE OU LOCAL	
OPH77	13LDM1006 21/10/2019	Chambre 1 (Rez de chaussée)	
ELEMENT	DESCRIPTIF DU LABORATOIRE	DATE DE PRELEVEMENT	NOM DE L'OPERATEUR
Enduit / Peinture plaque de plâtre	Enduit plâtreux blanc en vrac non séparable + papier non séparable + carton + matériau plâtreux beige en faible quantité non séparable + peinture non séparable	21/10/2019	RHENZOUR Abdessamad
LOCALISATION		RESULTAT	
Mur C		Amiante détecté (Chrysotile)

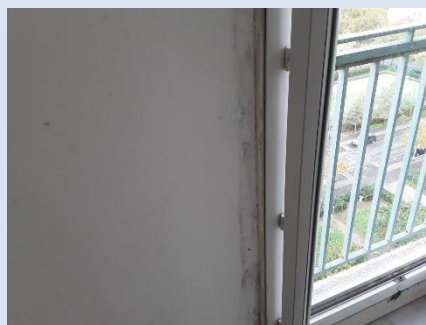
PRELEVEMENT : 13LDM1006P006			
NOM DU CLIENT	NUMERO DU DOSSIER	PIECE OU LOCAL	
OPH77	13LDM1006 21/10/2019	Chambre 1 (Rez de chaussée)	
ELEMENT	DESCRIPTIF DU LABORATOIRE	DATE DE PRELEVEMENT	NOM DE L'OPERATEUR
Enduit / Peinture béton	Peinture en vrac non séparable + enduit gris en vrac + papier bitumé en vrac non séparable + carton en vrac non séparable	21/10/2019	RHENZOUR Abdessamad
LOCALISATION		RESULTAT	
Mur A		Amiante détecté (Chrysotile)

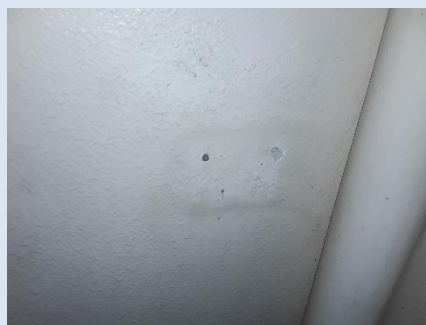
PRELEVEMENT : 13LDM1006P007			
NOM DU CLIENT	NUMERO DU DOSSIER	PIECE OU LOCAL	
OPH77	13LDM1006 21/10/2019	WC (Rez de chaussée)	
ELEMENT	DESCRIPTIF DU LABORATOIRE	DATE DE PRELEVEMENT	NOM DE L'OPERATEUR
Enduit / Peinture béton	Peintures multiples en vrac non séparable + enduit plâtreux blanc en vrac non séparable + matériau compact gris en vrac non séparable	21/10/2019	RHENZOUR Abdessamad
LOCALISATION		RESULTAT	
Mur B		Amiante non détecté

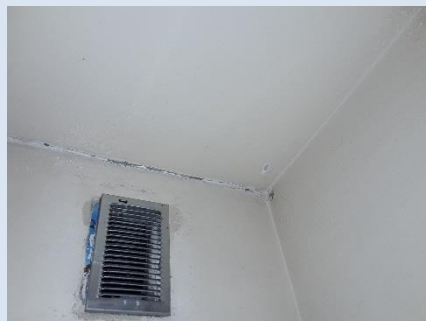
PRELEVEMENT : 13LDM1006P008			
NOM DU CLIENT	NUMERO DU DOSSIER	PIECE OU LOCAL	
OPH77	13LDM1006 21/10/2019	WC (Rez de chaussée)	
ELEMENT	DESCRIPTIF DU LABORATOIRE	DATE DE PRELEVEMENT	NOM DE L'OPERATEUR
Enduit / Peinture béton	Peintures multiples en vrac non séparable + matériau plâtreux blanc en vrac non séparable	21/10/2019	RHENZOUR Abdessamad
LOCALISATION		RESULTAT	
Plafond		Amiante non détecté
