Rapport de mission de repérage des matériaux et produits contenant de l'amiante avant  
réalisation de travaux

R. 4412-97 modifié par le décret 2012-639 du 4 mai 2012  
Norme NF X 46-020

7 AVENUE CHARLES PEGUY-APT 7

Rapport N° : **13LDM1007**      **25/09/2017**  
Date d'édition : 03/10/2017

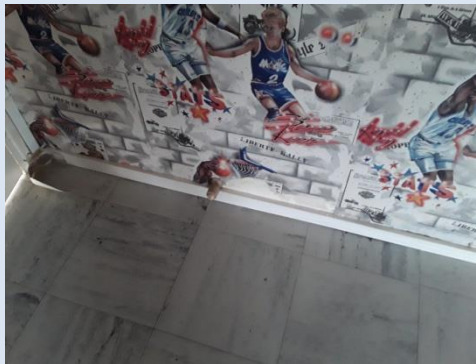
PRELEVEMENT : 13LDM1007P002			
NOM DU CLIENT	NUMERO DU DOSSIER		PIECE OU LOCAL
OPH77	13LDM1007 25/09/2017		Chambre 2
ELEMENT	DESCRIPTIF DU LABORATOIRE	DATE DE PRELEVEMENT	NOM DE L'OPERATEUR
Enduit / Peinture	Enduit, peintures	25/09/2017	BEDEL Gaetan
LOCALISATION		RESULTAT	
Mur A		Amiante non détecté

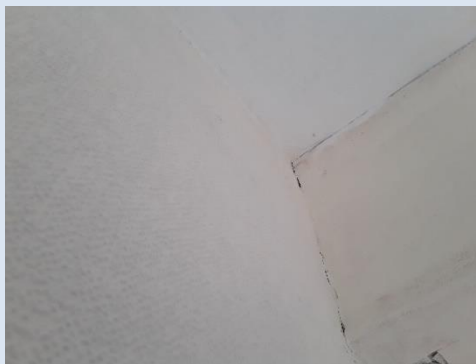
PRELEVEMENT : 13LDM1007P003			
NOM DU CLIENT	NUMERO DU DOSSIER		PIECE OU LOCAL
OPH77	13LDM1007 25/09/2017		Séjour
ELEMENT	DESCRIPTIF DU LABORATOIRE	DATE DE PRELEVEMENT	NOM DE L'OPERATEUR
Enduit / Peinture béton	Enduit, peinture	25/09/2017	BEDEL Gaetan
LOCALISATION		RESULTAT	
Plafond		Amiante non détecté

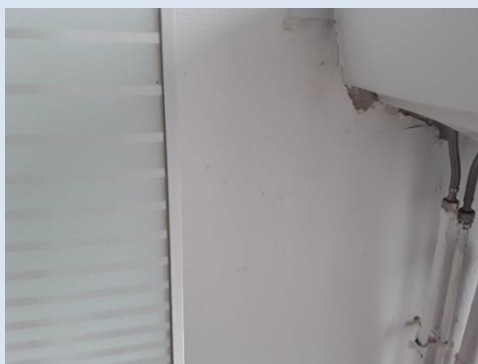
PRELEVEMENT : 13LDM1007P005			
NOM DU CLIENT	NUMERO DU DOSSIER		PIECE OU LOCAL
OPH77	13LDM1007 25/09/2017		Cuisine
ELEMENT	DESCRIPTIF DU LABORATOIRE	DATE DE PRELEVEMENT	NOM DE L'OPERATEUR
Enduit / Peinture	Enduit, peintures	25/09/2017	BEDEL Gaetan
LOCALISATION		RESULTAT	
Mur A		Amiante non détecté

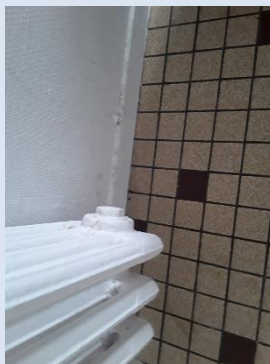
PRELEVEMENT : 13LDM1007P005			
NOM DU CLIENT	NUMERO DU DOSSIER		PIECE OU LOCAL
OPH77	13LDM1007 25/09/2017		Salle de bains
ELEMENT	DESCRIPTIF DU LABORATOIRE	DATE DE PRELEVEMENT	NOM DE L'OPERATEUR
Enduit / Peinture	Enduit, peinture	25/09/2017	BEDEL Gaetan
LOCALISATION		RESULTAT	
Mur A		Amiante non détecté

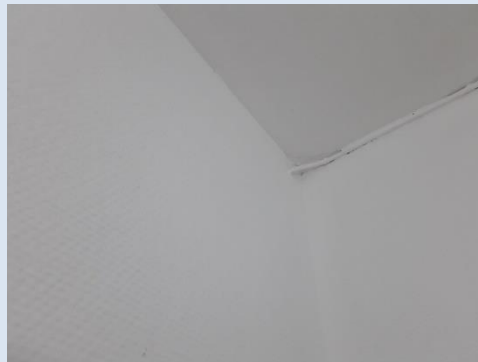
PRELEVEMENT : 13LDM1007P006			
NOM DU CLIENT	NUMERO DU DOSSIER		PIECE OU LOCAL
OPH77	13LDM1007 25/09/2017		WC
ELEMENT	DESCRIPTIF DU LABORATOIRE	DATE DE PRELEVEMENT	NOM DE L'OPERATEUR
Enduit / Peinture béton	Peintures	25/09/2017	BEDEL Gaetan
LOCALISATION		RESULTAT	
Plafond		Amiante non détecté

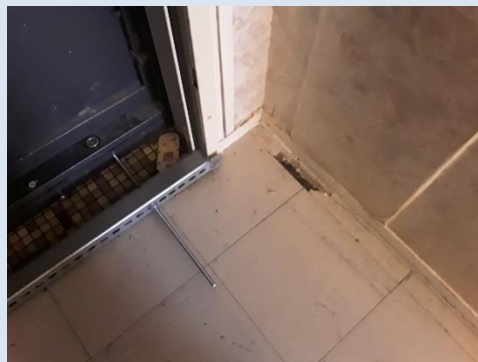
PIECE	ELEMENTS	N° Echantillon	REPERAGE	ETAT	RESULTAT
Entrée	Colle noire, ragréage gris	13LDM1007P007	Sol	DEGRADATION PARTIELLE	Amiante détecté (Chrysotile)

PRELEVEMENT : 13LDM1007P007			
NOM DU CLIENT	NUMERO DU DOSSIER		PIECE OU LOCAL
OPH77	13LDM1007 25/09/2017		Entrée
ELEMENT	DESCRIPTIF DU LABORATOIRE	DATE DE PRELEVEMENT	NOM DE L'OPERATEUR
Dalle de sol	Colle noire, ragréage gris	25/09/2017	BEDEL Gaetan
LOCALISATION		RESULTAT	
Sol		Amiante détecté (Chrysotile)

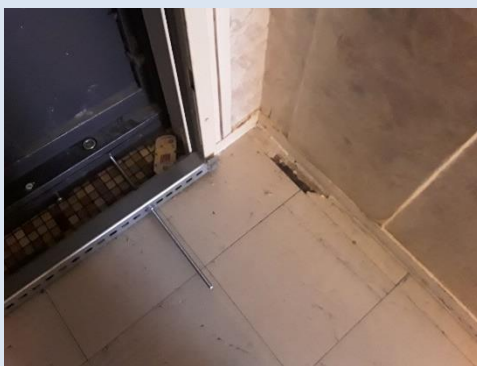
PRELEVEMENT : 13LDM1007P007			
NOM DU CLIENT	NUMERO DU DOSSIER		PIECE OU LOCAL
OPH77	13LDM1007 25/09/2017		Entrée
ELEMENT	DESCRIPTIF DU LABORATOIRE	DATE DE PRELEVEMENT	NOM DE L'OPERATEUR
Dalle de sol	Dalle de sol dure cassante	25/09/2017	BEDEL Gaetan
LOCALISATION		RESULTAT	
Sol		Amiante non détecté

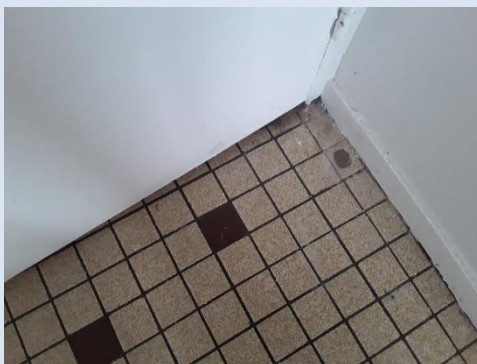
PRELEVEMENT : 13LDM1007P008			
NOM DU CLIENT	NUMERO DU DOSSIER		PIECE OU LOCAL
OPH77	13LDM1007 25/09/2017		Cuisine
ELEMENT	DESCRIPTIF DU LABORATOIRE	DATE DE PRELEVEMENT	NOM DE L'OPERATEUR
Carrelage	Carrelage, colle grise	25/09/2017	BEDEL Gaetan
LOCALISATION		RESULTAT	
Sol		Amiante non détecté

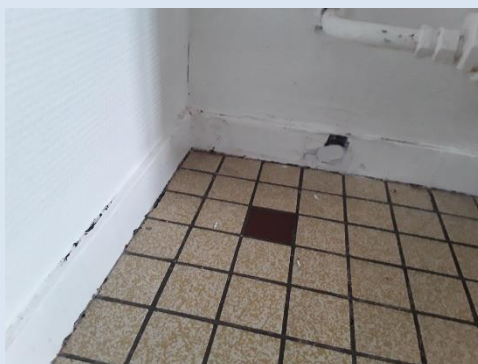
PRELEVEMENT : 13LDM1007P009			
NOM DU CLIENT	NUMERO DU DOSSIER		PIECE OU LOCAL
OPH77	13LDM1007 25/09/2017		Cuisine
ELEMENT	DESCRIPTIF DU LABORATOIRE	DATE DE PRELEVEMENT	NOM DE L'OPERATEUR
Plinthes	Plinthes, colle grise	25/09/2017	BEDEL Gaetan
LOCALISATION		RESULTAT	
Mur A		Amiante non détecté

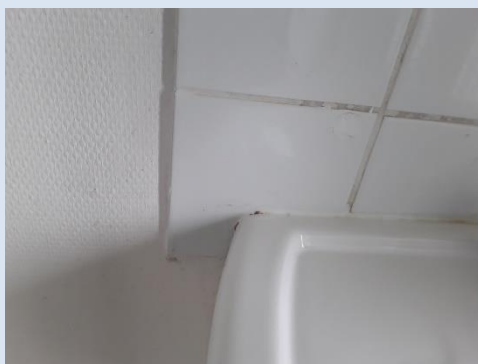
PRELEVEMENT : 13LDM1007P010			
NOM DU CLIENT	NUMERO DU DOSSIER		PIECE OU LOCAL
OPH77	13LDM1007 25/09/2017		Salle de bains
ELEMENT	DESCRIPTIF DU LABORATOIRE	DATE DE PRELEVEMENT	NOM DE L'OPERATEUR
Faïence 1	Faïence, colle grise	25/09/2017	BEDEL Gaetan
LOCALISATION		RESULTAT	
Mur A		Amiante non détecté
