## Rapport de mission de repérage des matériaux et produits contenant de l'amiante avant réalisation de travaux

7 AVENUE CH. PEGUY LGT 2

RAPPORT N° :	13LDM1302	Laboratoire d'Analyses :	ITGA
Repérage réalisé le :	15/11/2017	Adresse laboratoire :	3 RUE ARMAND HERPIN LACROIX - CS 46537 35065 RENNES CEDEX
Accompagnateur :		Numéro d'accréditation :	1-5967
Par :	Gaetan BEDEL	Organisme d'assurance professionnelle :	ALLIANZ
N° certificat :	CPDI3869	Adresse assurance :	Direction Opérations Entreprises 5C Esplanade Charles de Gaulle 33081 BORDEAUX CEDEX
Date d'obtention :	22/04/2016	N° de contrat d'assurance :	55897385
Organisme certificateur	I.CERT PARC EDONIA - BAT G - RUE DE LA TERRE VICTORIA - 35760 SAINT GREGOIRE	Date de validité :	31/12/2017

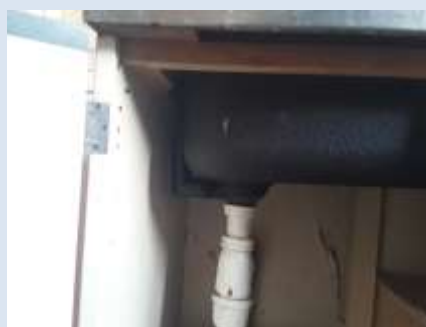
PRELEVEMENT : 13LDM1302P001			
NOM DU CLIENT	NUMERO DU DOSSIER		PIECE OU LOCAL
OPH77	13LDM1302 15/11/2017		Cuisine
ELEMENT	DESCRIPTIF DU LABORATOIRE	DATE DE PRELEVEMENT	NOM DE L'OPERATEUR
Revêtement bitumineux / Peinture	Peinture bitumineuse en vrac	15/11/2017	BEDEL Gaetan
LOCALISATION		RESULTAT	
Sous évier		Amiante détecté (Chrysotile)

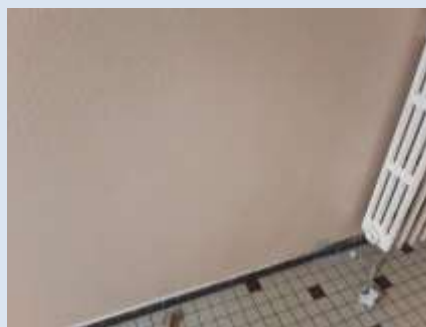
PRELEVEMENT : 13LDM1302P002			
NOM DU CLIENT	NUMERO DU DOSSIER		PIECE OU LOCAL
OPH77	13LDM1302 15/11/2017		Cuisine
ELEMENT	DESCRIPTIF DU LABORATOIRE	DATE DE PRELEVEMENT	NOM DE L'OPERATEUR
Enduit / Peinture béton	Enduit plâtreux blanc en vrac + peintures multiples non séparable	15/11/2017	BEDEL Gaetan
LOCALISATION		RESULTAT	
Mur C		Amiante non détecté

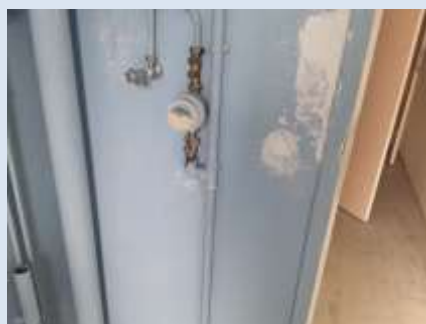
**PRELEVEMENT : 13LDM1302P003**

NOM DU CLIENT	NUMERO DU DOSSIER	PIECE OU LOCAL	
OPH77	13LDM1302 15/11/2017	Salle de bains	
ELEMENT	DESCRIPTIF DU LABORATOIRE	DATE DE PRELEVEMENT	NOM DE L'OPERATEUR
Enduit / Peinture	Enduit plâtreux rose en vrac + peintures multiples non séparable	15/11/2017	BEDEL Gaetan
LOCALISATION		RESULTAT	
Mur D		Amiante non détecté

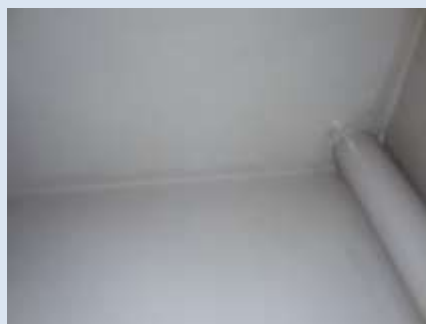
**PRELEVEMENT : 13LDM1302P004**

NOM DU CLIENT	NUMERO DU DOSSIER	PIECE OU LOCAL	
OPH77	13LDM1302 15/11/2017	WC	
ELEMENT	DESCRIPTIF DU LABORATOIRE	DATE DE PRELEVEMENT	NOM DE L'OPERATEUR
Enduit / Peinture béton	Enduit plâtreux blanc en vrac + peintures multiples non séparable	15/11/2017	BEDEL Gaetan
LOCALISATION		RESULTAT	
Plafonds		Amiante non détecté

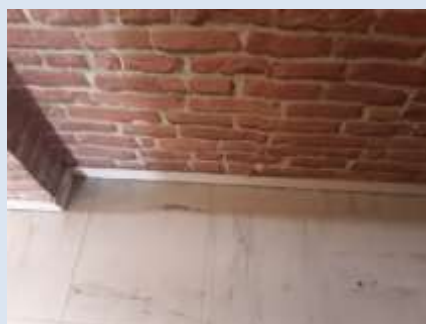
**PRELEVEMENT : 13LDM1302P005**

NOM DU CLIENT	NUMERO DU DOSSIER	PIECE OU LOCAL	
OPH77	13LDM1302 15/11/2017	Entrée	
ELEMENT	DESCRIPTIF DU LABORATOIRE	DATE DE PRELEVEMENT	NOM DE L'OPERATEUR
Enduit / Peinture béton	Enduit plâtreux blanc en vrac + peintures multiples non séparable	15/11/2017	BEDEL Gaetan
LOCALISATION		RESULTAT	
Mur E		Amiante non détecté

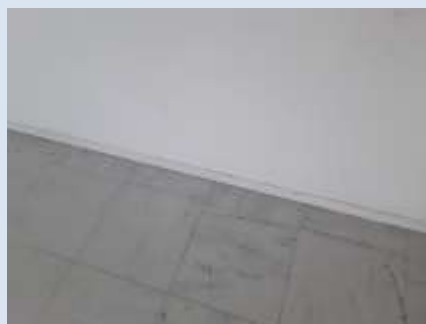
**PRELEVEMENT : 13LDM1302P006**

NOM DU CLIENT	NUMERO DU DOSSIER	PIECE OU LOCAL	
OPH77	13LDM1302 15/11/2017	Chambre 1	
ELEMENT	DESCRIPTIF DU LABORATOIRE	DATE DE PRELEVEMENT	NOM DE L'OPERATEUR
Enduit / Peinture	Enduit plâtreux blanc en vrac + peintures multiples non séparable	15/11/2017	BEDEL Gaetan
LOCALISATION		RESULTAT	
Mur C		Amiante non détecté

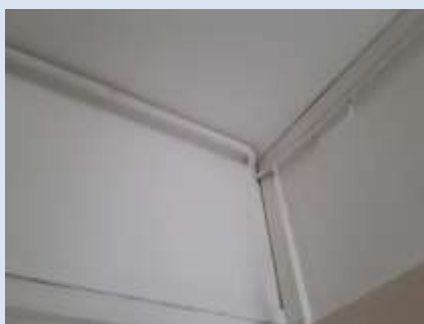
PRELEVEMENT : 13LDM1302P007

NOM DU CLIENT	NUMERO DU DOSSIER	PIECE OU LOCAL	
OPH77	13LDM1302 15/11/2017	Couloir	
ELEMENT	DESCRIPTIF DU LABORATOIRE	DATE DE PRELEVEMENT	NOM DE L'OPERATEUR
Enduit / Peinture béton	Enduit plâtreux blanc en vrac + peintures multiples non séparable	15/11/2017	BEDEL Gaetan
LOCALISATION		RESULTAT	
Plafonds		Amiante non détecté

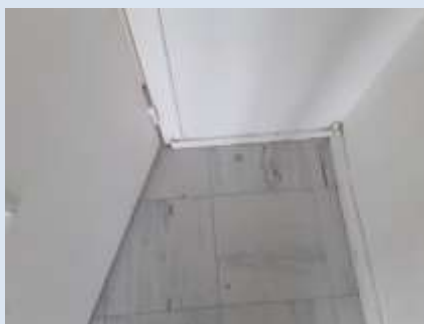
PRELEVEMENT : 13LDM1302P008

NOM DU CLIENT	NUMERO DU DOSSIER	PIECE OU LOCAL	
OPH77	13LDM1302 15/11/2017	Séjour	
ELEMENT	DESCRIPTIF DU LABORATOIRE	DATE DE PRELEVEMENT	NOM DE L'OPERATEUR
Dalle de sol	Dalle dure cassante grise	15/11/2017	BEDEL Gaetan
LOCALISATION		RESULTAT	
Sols		Fr1:Amiante détecté (Chrysotile)

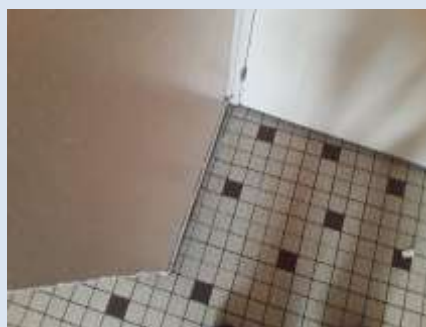
PRELEVEMENT : 13LDM1302P009

NOM DU CLIENT	NUMERO DU DOSSIER	PIECE OU LOCAL	
OPH77	13LDM1302 15/11/2017	Cuisine	
ELEMENT	DESCRIPTIF DU LABORATOIRE	DATE DE PRELEVEMENT	NOM DE L'OPERATEUR
Carrelage	Colle grise + matériau gris hétérogène non séparable + carrelage	15/11/2017	BEDEL Gaetan
LOCALISATION		RESULTAT	
Sols		Amiante non détecté

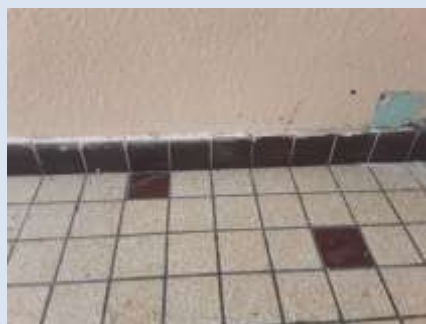
PRELEVEMENT : 13LDM1302P010

NOM DU CLIENT	NUMERO DU DOSSIER	PIECE OU LOCAL	
OPH77	13LDM1302 15/11/2017	Cuisine	
ELEMENT	DESCRIPTIF DU LABORATOIRE	DATE DE PRELEVEMENT	NOM DE L'OPERATEUR
Plinthes	Colle grise en faible quantité + carrelage non séparable	15/11/2017	BEDEL Gaetan
LOCALISATION		RESULTAT	
Mur C		Amiante non détecté

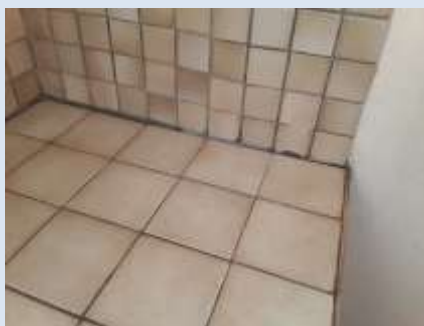
PRELEVEMENT : 13LDM1302P011			
NOM DU CLIENT	NUMERO DU DOSSIER		PIECE OU LOCAL
OPH77	13LDM1302 15/11/2017		Cuisine
ELEMENT	DESCRIPTIF DU LABORATOIRE	DATE DE PRELEVEMENT	NOM DE L'OPERATEUR
Faïence 1	Colle beige + couche plâtreuse blanche en faible quantité non séparable + peintures multiples non séparable + matériau gris hétérogène non séparable + joint cassant gris non séparable + carrelage	15/11/2017	BEDEL Gaetan
LOCALISATION		RESULTAT	
Mur B		Amiante non détecté
