Rapport de mission de repérage des matériaux et produits contenant de l'amiante avant réalisation de travaux

7 AVENUE CH. PEGUY LGT 7

7
77000 MELUN

RAPPORT N° :	13LDM1307	Laboratoire d'Analyses :	ITGA
Repérage réalisé le :	15/11/2017	Adresse laboratoire :	3 RUE ARMAND HERPIN LACROIX - CS 46537 35065 RENNES CEDEX
Accompagnateur :		Numéro d'accréditation :	1-5967
Par :	Gaetan BEDEL	Organisme d'assurance professionnelle :	ALLIANZ
N° certificat :	CPDI3869	Adresse assurance :	Direction Opérations Entreprises 5C Esplanade Charles de Gaulle 33081 BORDEAUX CEDEX
Date d'obtention :	22/04/2016	N° de contrat d'assurance :	55897385
Organisme certificateur	I.CERT PARC EDONIA - BAT G - RUE DE LA TERRE VICTORIA - 35760 SAINT GREGOIRE	Date de validité :	31/12/2017

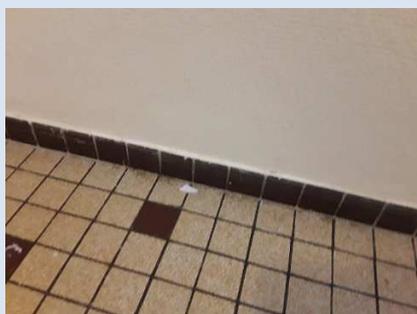
PRELEVEMENT : 13LDM1307P001			
NOM DU CLIENT	NUMERO DU DOSSIER		PIECE OU LOCAL
OPH77	13LDM1307 15/11/2017		Cuisine
ELEMENT	DESCRIPTIF DU LABORATOIRE	DATE DE PRELEVEMENT	NOM DE L'OPERATEUR
Enduit / Peinture béton	Enduit plâtreux blanc en faible quantité + peintures multiples en vrac non séparable	15/11/2017	BEDEL Gaetan
LOCALISATION		RESULTAT	
Mur A		Amiante non détecté

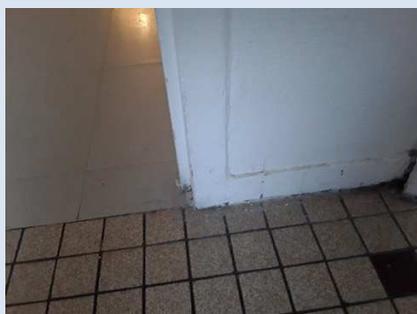
PRELEVEMENT : 13LDM1307P002			
NOM DU CLIENT	NUMERO DU DOSSIER		PIECE OU LOCAL
OPH77	13LDM1307 15/11/2017		Salle de bains
ELEMENT	DESCRIPTIF DU LABORATOIRE	DATE DE PRELEVEMENT	NOM DE L'OPERATEUR
Enduit / Peinture	Enduit plâtreux blanc en vrac + peintures multiples non séparable	15/11/2017	BEDEL Gaetan
LOCALISATION		RESULTAT	
Mur D		Amiante non détecté

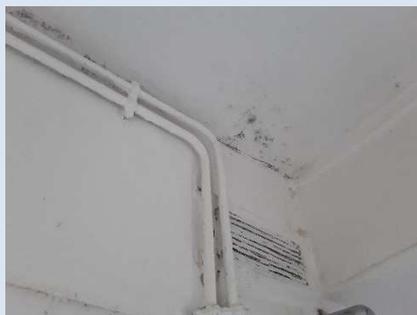
PRELEVEMENT : 13LDM1307P003			
NOM DU CLIENT	NUMERO DU DOSSIER		PIECE OU LOCAL
OPH77	13LDM1307 15/11/2017		Salle de bains
ELEMENT	DESCRIPTIF DU LABORATOIRE	DATE DE PRELEVEMENT	NOM DE L'OPERATEUR
Enduit / Peinture béton	Enduit plâtreux blanc en vrac + peintures multiples non séparable	15/11/2017	BEDEL Gaetan
LOCALISATION		RESULTAT	
Plafonds		Amiante non détecté

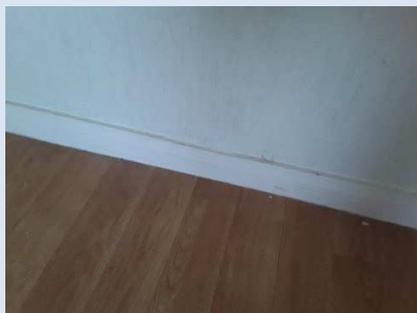
PRELEVEMENT : 13LDM1307P004			
NOM DU CLIENT	NUMERO DU DOSSIER		PIECE OU LOCAL
OPH77	13LDM1307 15/11/2017		Chambre 1
ELEMENT	DESCRIPTIF DU LABORATOIRE	DATE DE PRELEVEMENT	NOM DE L'OPERATEUR
Enduit / Peinture béton	Enduit plâtreux blanc en vrac + peintures multiples non séparable + papier non séparable	15/11/2017	BEDEL Gaetan
LOCALISATION		RESULTAT	
Mur C		Amiante non détecté

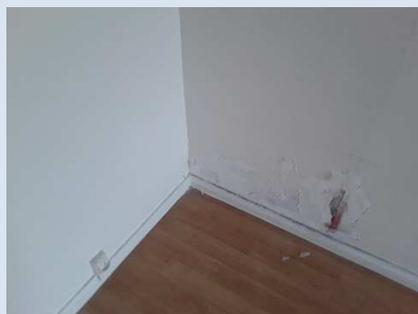
PIECE	ETAGE	ELEMENTS	DESCRIPTIF LABORATOIRE	REPERAGE	Echantillon	METHODE	ETAT	RESULTAT
Chambre 2		Enduit / Peinture	Enduit plâtreux blanc en vrac + peintures multiples non séparable + matériau beige non séparable	Mur A	13LDM1307P005	RESULTAT ANALYSE	BON ETAT	Amiante détecté (Chrysotile)
Couloir		Dalle de sol	Colle bitumineuse noire	Sols	13LDM1307P007	RESULTAT ANALYSE	DEGRADATION PARTIELLE	Fr3:Amiante détecté (Chrysotile)
Entrée		Dalle de sol	Colle bitumineuse noire	Sols	13LDM1307P007	ZSO	DEGRADATION PARTIELLE	Fr3:Amiante détecté (Chrysotile)
Couloir		Dalle de sol	Colle bitumineuse noire	Sols	13LDM1307P007	ZSO	DEGRADATION PARTIELLE	Fr3:Amiante détecté (Chrysotile)
Chambre 1		Enduit / Peinture	Enduit plâtreux blanc en vrac + peintures multiples non séparable + matériau beige non séparable	Mur B	13LDM1307P005	ZSO	BON ETAT	Amiante détecté (Chrysotile)
Chambre 2		Enduit / Peinture	Enduit plâtreux blanc en vrac + peintures multiples non séparable + matériau beige non séparable	Mur A	13LDM1307P005	ZSO	BON ETAT	Amiante détecté (Chrysotile)

PRELEVEMENT : 13LDM1307P005			
NOM DU CLIENT	NUMERO DU DOSSIER		PIECE OU LOCAL
OPH77	13LDM1307 15/11/2017		Chambre 2
ELEMENT	DESCRIPTIF DU LABORATOIRE	DATE DE PRELEVEMENT	NOM DE L'OPERATEUR
Enduit / Peinture	Enduit plâtreux blanc en vrac + peintures multiples non séparable + matériau beige non séparable	15/11/2017	BEDEL Gaetan
LOCALISATION		RESULTAT	
Mur A		Amiante détecté (Chrysotile)

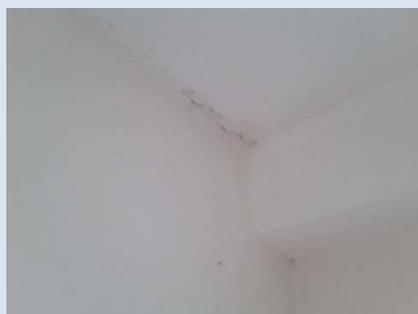
PRELEVEMENT : 13LDM1307P006			
NOM DU CLIENT	NUMERO DU DOSSIER		PIECE OU LOCAL
OPH77	13LDM1307 15/11/2017		Chambre 2
ELEMENT	DESCRIPTIF DU LABORATOIRE	DATE DE PRELEVEMENT	NOM DE L'OPERATEUR
Enduit / Peinture béton	Enduit plâtreux blanc en vrac + peinture non séparable + matériau gris en faible quantité non séparable	15/11/2017	BEDEL Gaetan
LOCALISATION		RESULTAT	
Plafonds		Amiante non détecté

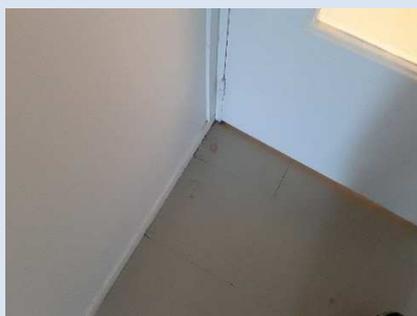
PRELEVEMENT : 13LDM1307P007			
NOM DU CLIENT	NUMERO DU DOSSIER		PIECE OU LOCAL
OPH77	13LDM1307 15/11/2017		Couloir
ELEMENT	DESCRIPTIF DU LABORATOIRE	DATE DE PRELEVEMENT	NOM DE L'OPERATEUR
Dalle de sol	Dalle dure cassante beige	15/11/2017	BEDEL Gaetan
LOCALISATION		RESULTAT	
Sols		Fr1:Amiante non détecté	
EMPLACEMENT
