Rapport de mission de repérage des matériaux et produits contenant de l'amiante avant réalisation de travaux

Norme NF X 46-020 V .2017

7 AV CHARLE PEGUY

77000 MELUN

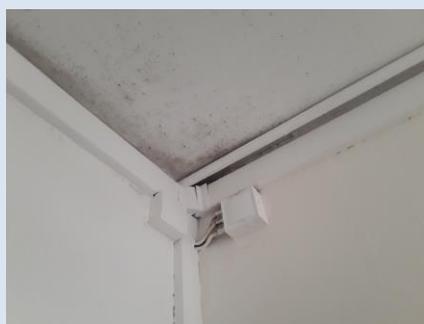
PRELEVEMENT : 13LDM1402P001			
NOM DU CLIENT	NUMERO DU DOSSIER		PIECE OU LOCAL
OPH77	13LDM1402 11/06/2019		Entrée (Rez de chaussée)
ELEMENT	DESCRIPTIF DU LABORATOIRE	DATE DE PRELEVEMENT	NOM DE L'OPERATEUR
Enduit béton	Enduit plâtreux blanc en vrac non séparable + peintures multiples non séparable + matériau gris en faible quantité non séparable	11/06/2019	JULIEN Mickaël
LOCALISATION		RESULTAT	
Plafond		Amiante non détecté

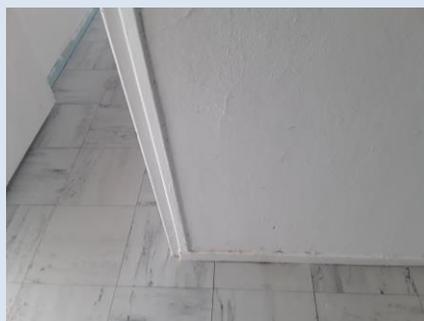
PRELEVEMENT : 13LDM1402P002			
NOM DU CLIENT	NUMERO DU DOSSIER		PIECE OU LOCAL
OPH77	13LDM1402 11/06/2019		Dégagement (Rez de chaussée)
ELEMENT	DESCRIPTIF DU LABORATOIRE	DATE DE PRELEVEMENT	NOM DE L'OPERATEUR
Enduit ciment	Peintures multiples non séparable + enduit plâtreux blanc non séparable + matériau compact gris hétérogène non séparable	11/06/2019	JULIEN Mickaël
LOCALISATION		RESULTAT	
Mur B		Amiante non détecté

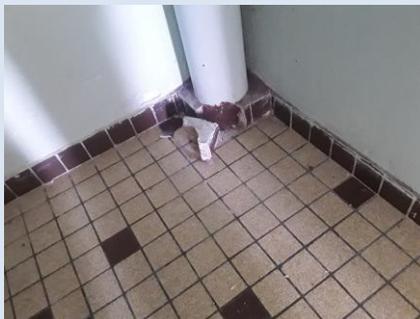
PRELEVEMENT : 13LDM1402P003

NOM DU CLIENT	NUMERO DU DOSSIER	PIECE OU LOCAL	
OPH77	13LDM1402 11/06/2019	WC (Rez de chaussée)	
ELEMENT	DESCRIPTIF DU LABORATOIRE	DATE DE PRELEVEMENT	NOM DE L'OPERATEUR
Colle plinthe	Carrelage	11/06/2019	JULIEN Mickaël
LOCALISATION		RESULTAT	
Mur B		Fr1:Amiante non détecté

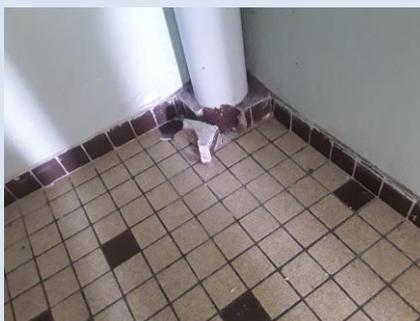
PRELEVEMENT : 13LDM1402P003

NOM DU CLIENT	NUMERO DU DOSSIER	PIECE OU LOCAL	
OPH77	13LDM1402 11/06/2019	WC (Rez de chaussée)	
ELEMENT	DESCRIPTIF DU LABORATOIRE	DATE DE PRELEVEMENT	NOM DE L'OPERATEUR
Colle plinthe	Colle grise hétérogène avec poussières + matériau beige en faible quantité non séparable	11/06/2019	JULIEN Mickaël
LOCALISATION		RESULTAT	
Mur B		Fr2:Amiante non détecté

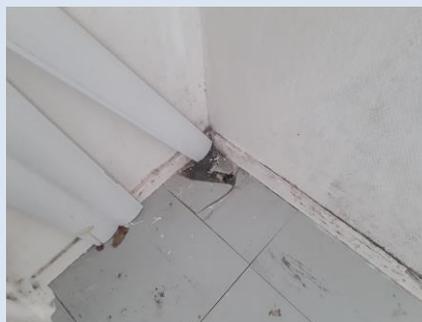
PIECE	ETAGE	ELEMENTS	DESCRIPTIF LABORATOIRE	REPERAGE	Echantillon	METHODE	ETAT	RESULTAT
Chambre 1	Rez de chaussée	Dalle de sol	Peinture non séparable + dalle dure cassante beige	Sol	13LDM1402P004	RESULTAT ANALYSE	DEGRADATION PARTIELLE	Fr1:Amiante détecté (Chrysotile)
Chambre 1	Rez de chaussée	Dalle de sol	Colle bitumineuse noire + ragréage gris en faible quantité non séparable	Sol	13LDM1402P004	RESULTAT ANALYSE	DEGRADATION PARTIELLE	Fr2:Amiante détecté (Chrysotile)
Chambre 2	Rez de chaussée	Dalle de sol	Peinture non séparable + dalle dure cassante beige	Sol	13LDM1402P004	ZPSO	DEGRADATION PARTIELLE	Fr1:Amiante détecté (Chrysotile)
Chambre 2	Rez de chaussée	Dalle de sol	Colle bitumineuse noire + ragréage gris en faible quantité non séparable	Sol	13LDM1402P004	ZPSO	DEGRADATION PARTIELLE	Fr2:Amiante détecté (Chrysotile)
Couloir	Rez de chaussée	Dalle de sol	Peinture non séparable + dalle dure cassante beige	Sol	13LDM1402P004	ZPSO	DEGRADATION PARTIELLE	Fr1:Amiante détecté (Chrysotile)

PRELEVEMENT : 13LDM1402P004			
NOM DU CLIENT	NUMERO DU DOSSIER	PIECE OU LOCAL	
OPH77	13LDM1402 11/06/2019	Chambre 1 (Rez de chaussée)	
ELEMENT	DESCRIPTIF DU LABORATOIRE	DATE DE PRELEVEMENT	NOM DE L'OPERATEUR
Dalle de sol	Peinture non séparable + dalle dure cassante beige	11/06/2019	JULIEN Mickaël
LOCALISATION		RESULTAT	
Sol		Fr1:Amiante détecté (Chrysotile)

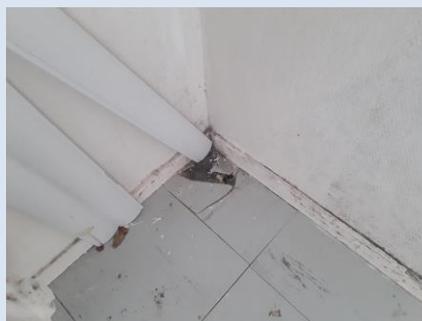
PRELEVEMENT : 13LDM1402P004			
NOM DU CLIENT	NUMERO DU DOSSIER	PIECE OU LOCAL	
OPH77	13LDM1402 11/06/2019	Chambre 1 (Rez de chaussée)	
ELEMENT	DESCRIPTIF DU LABORATOIRE	DATE DE PRELEVEMENT	NOM DE L'OPERATEUR
Dalle de sol	Colle bitumineuse noire + ragréage gris en faible quantité non séparable	11/06/2019	JULIEN Mickaël
LOCALISATION		RESULTAT	
Sol		Fr2:Amiante détecté (Chrysotile)

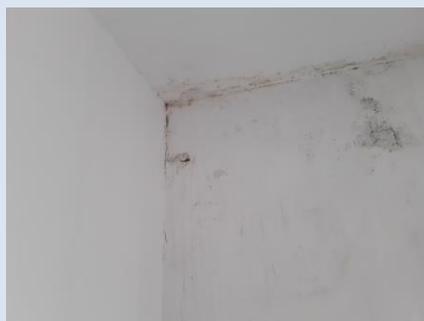
PRELEVEMENT : 13LDM1402P005			
NOM DU CLIENT	NUMERO DU DOSSIER	PIECE OU LOCAL	
OPH77	13LDM1402 11/06/2019	Chambre 2 (Rez de chaussée)	
ELEMENT	DESCRIPTIF DU LABORATOIRE	DATE DE PRELEVEMENT	NOM DE L'OPERATEUR
Enduit béton	Enduit plâtreux blanc non séparable + peinture avec poussières non séparable + bois en faible quantité non séparable	11/06/2019	JULIEN Mickaël
LOCALISATION		RESULTAT	
Mur C		Amiante non détecté

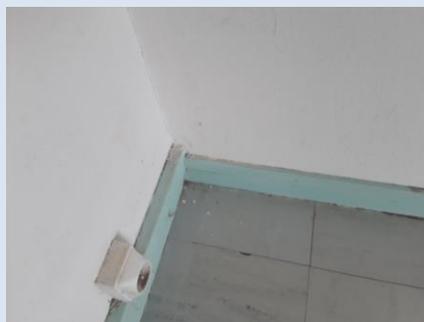
PRELEVEMENT : 13LDM1402P006			
NOM DU CLIENT	NUMERO DU DOSSIER	PIECE OU LOCAL	
OPH77	13LDM1402 11/06/2019	Chambre 2 (Rez de chaussée)	
ELEMENT	DESCRIPTIF DU LABORATOIRE	DATE DE PRELEVEMENT	NOM DE L'OPERATEUR
Enduit plaque de plâtre	Enduit plâtreux blanc en vrac non séparable + peintures multiples non séparable + papier non séparable	11/06/2019	JULIEN Mickaël
LOCALISATION		RESULTAT	
Mur B		Amiante détecté (Chrysotile)

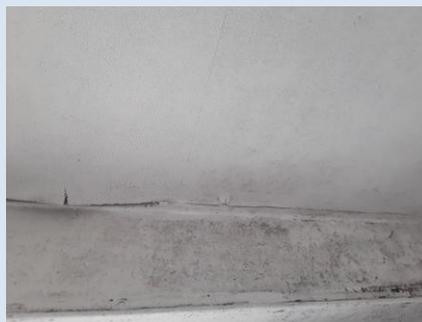
PRELEVEMENT : 13LDM1402P007			
NOM DU CLIENT	NUMERO DU DOSSIER	PIECE OU LOCAL	
OPH77	13LDM1402 11/06/2019	Salle de bains (Rez de chaussée)	
ELEMENT	DESCRIPTIF DU LABORATOIRE	DATE DE PRELEVEMENT	NOM DE L'OPERATEUR
Enduit béton	Enduit plâtreux blanc en faible quantité en vrac non séparable + peintures multiples non séparable + toile fibreuse blanche non séparable + papier en faible quantité non séparable	11/06/2019	JULIEN Mickaël
LOCALISATION		RESULTAT	
Plafond		Amiante non détecté

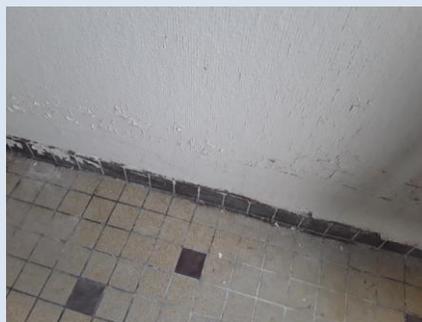
PIECE	ETAGE	ELEMENTS	DESCRIPTIF LABORATOIRE	REPERAGE	Echantillon	METHODE	ETAT	RESULTAT
Salle de bains	Rez de chaussée	Enduit béton	Enduit plâtreux blanc en vrac non séparable + peinture avec poussières non séparable + toile fibreuse blanche non séparable + matériau gris en faible quantité non séparable	Mur A	13LDM1402P008	RESULTAT ANALYSE	DEGRADATION PARTIELLE	Amiante détecté (Chrysotile)
Cuisine	Rez de chaussée	Enduit béton	Enduit plâtreux blanc en vrac non séparable + peinture avec poussières non séparable + toile fibreuse blanche non séparable + matériau gris en faible quantité non séparable	Mur D	13LDM1402P008	ZPSO	DEGRADATION PARTIELLE	Amiante détecté (Chrysotile)
Cuisine	Rez de chaussée	Enduit béton	Enduit plâtreux blanc en vrac non séparable + peinture avec poussières non séparable + toile fibreuse blanche non séparable + matériau gris en faible quantité non séparable	Mur E	13LDM1402P008	ZPSO	DEGRADATION PARTIELLE	Amiante détecté (Chrysotile)

PRELEVEMENT : 13LDM1402P008			
NOM DU CLIENT	NUMERO DU DOSSIER	PIECE OU LOCAL	
OPH77	13LDM1402 11/06/2019	Salle de bains (Rez de chaussée)	
ELEMENT	DESCRIPTIF DU LABORATOIRE	DATE DE PRELEVEMENT	NOM DE L'OPERATEUR
Enduit béton	Enduit plâtreux blanc en vrac non séparable + peinture avec poussières non séparable + toile fibreuse blanche non séparable + matériau gris en faible quantité non séparable	11/06/2019	JULIEN Mickaël
LOCALISATION		RESULTAT	
Mur A		Amiante détecté (Chrysotile)

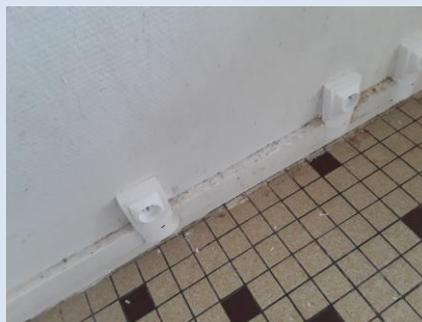
PRELEVEMENT : 13LDM1402P009			
NOM DU CLIENT	NUMERO DU DOSSIER	PIECE OU LOCAL	
OPH77	13LDM1402 11/06/2019	Gaine technique (Rez de chaussée)	
ELEMENT	DESCRIPTIF DU LABORATOIRE	DATE DE PRELEVEMENT	NOM DE L'OPERATEUR
Enduit ciment	Enduit plâtreux blanc en vrac non séparable + peintures multiples non séparable + toile fibreuse blanche non séparable + matériau gris en faible quantité non séparable	11/06/2019	JULIEN Mickaël
LOCALISATION		RESULTAT	
Mur C		Amiante non détecté

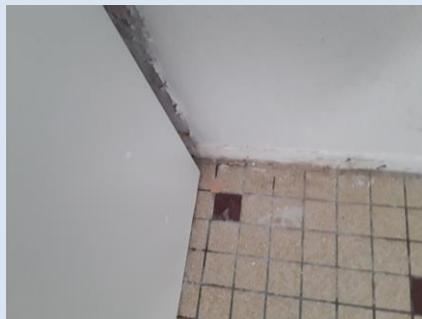
PRELEVEMENT : 13LDM1402P010			
NOM DU CLIENT	NUMERO DU DOSSIER	PIECE OU LOCAL	
OPH77	13LDM1402 11/06/2019	Gaine technique (NC)	
ELEMENT	DESCRIPTIF DU LABORATOIRE	DATE DE PRELEVEMENT	NOM DE L'OPERATEUR
Colle carrelage	Carrelage	11/06/2019	JULIEN Mickaël
LOCALISATION		RESULTAT	
Sol		Fr1:Amiante non détecté

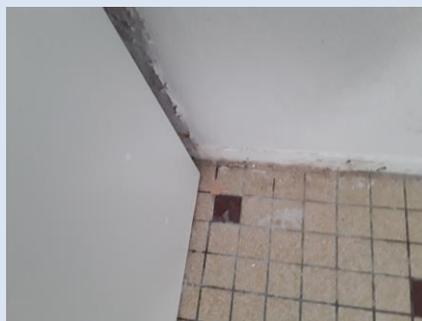
PRELEVEMENT : 13LDM1402P010			
NOM DU CLIENT	NUMERO DU DOSSIER	PIECE OU LOCAL	
OPH77	13LDM1402 11/06/2019	Gaine technique (NC)	
ELEMENT	DESCRIPTIF DU LABORATOIRE	DATE DE PRELEVEMENT	NOM DE L'OPERATEUR
Colle carrelage	Colle grise hétérogène	11/06/2019	JULIEN Mickaël
LOCALISATION		RESULTAT	
Sol		Fr2:Amiante non détecté

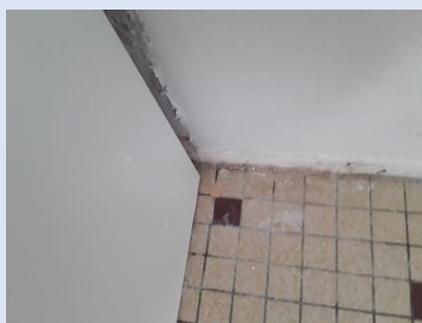
PRELEVEMENT : 13LDM1402P010			
NOM DU CLIENT	NUMERO DU DOSSIER	PIECE OU LOCAL	
OPH77	13LDM1402 11/06/2019	Gaine technique (NC)	
ELEMENT	DESCRIPTIF DU LABORATOIRE	DATE DE PRELEVEMENT	NOM DE L'OPERATEUR
Colle carrelage	Joint cassant gris	11/06/2019	JULIEN Mickaël
LOCALISATION		RESULTAT	
Sol		Fr3:Amiante non détecté
