Rapport de mission de repérage des matériaux et produits contenant de l'amiante avant réalisation de travaux

27 RUE DU CL DE LATOUR

77000 MELUN

RAPPORT N° :	13LDQ0002	Laboratoire d'Analyses :	ITGA
Repérage réalisé le :	04/09/2018	Adresse laboratoire :	3 RUE ARMAND HERPIN LACROIX - CS 46537 35065 RENNES CEDEX
Accompagnateur :		Numéro d'accréditation :	1-5967
Par :	Alain LEITE LOPES	Organisme d'assurance professionnelle :	AXA France
N° certificat :	CPDI4715	Adresse assurance :	313 Terrasses de l'Arche 92727 NANTERRE CEDEX
Date d'obtention :	17/01/2018	N° de contrat d'assurance :	10063271004
Organisme certificateur	I.Cert Parc EDONIA - Bâtiment G - Rue de la Terre Victoria - 35760 Saint-Grégoire	Date de validité :	31/12/2018

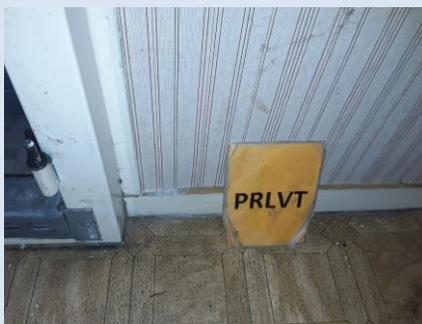
PRELEVEMENT : 13LDQ0002P001			
NOM DU CLIENT	NUMERO DU DOSSIER		PIECE OU LOCAL
OPH77	13LDQ0002 04/09/2018		Entrée
ELEMENT	DESCRIPTIF DU LABORATOIRE	DATE DE PRELEVEMENT	NOM DE L'OPERATEUR
Béton	Matériau gris en vrac + peintures multiples non séparable + papier peint gris en faible quantité non séparable	04/09/2018	LEITE LOPES Alain
LOCALISATION		RESULTAT	
Mur D		Amiante non détecté

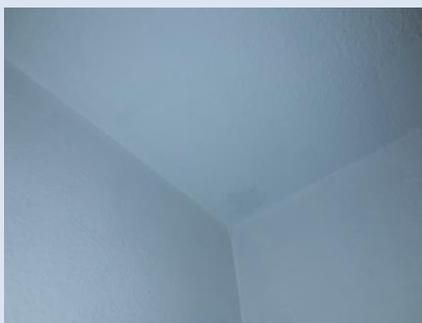
PRELEVEMENT : 13LDQ0002P002			
NOM DU CLIENT	NUMERO DU DOSSIER		PIECE OU LOCAL
OPH77	13LDQ0002 04/09/2018		Salle d'eau
ELEMENT	DESCRIPTIF DU LABORATOIRE	DATE DE PRELEVEMENT	NOM DE L'OPERATEUR
Enduit / Peinture béton	Enduit plâtreux blanc en vrac + peinture non séparable + matériau gris en faible quantité en vrac non séparable	04/09/2018	LEITE LOPES Alain
LOCALISATION		RESULTAT	
Plafond		Amiante non détecté

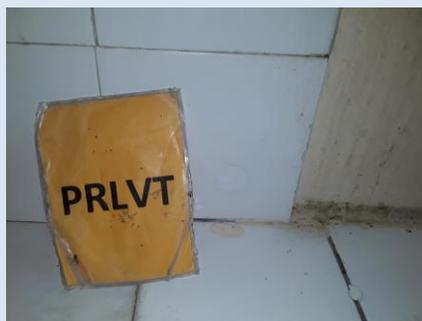
PRELEVEMENT : 13LDQ0002P008			
NOM DU CLIENT	NUMERO DU DOSSIER	PIECE OU LOCAL	
OPH77	13LDQ0002 04/09/2018	Cuisine	
ELEMENT	DESCRIPTIF DU LABORATOIRE	DATE DE PRELEVEMENT	NOM DE L'OPERATEUR
Faïence 1	Colle beige avec poussières non séparable + couche plâtreuse blanche en vrac + matériau gris en vrac non séparable	04/09/2018	LEITE LOPES Alain
LOCALISATION		RESULTAT	
Mur A		Fr1:Amiante détecté (Chrysotile)

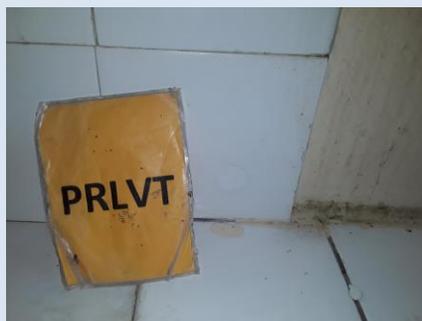
PRELEVEMENT : 13LDQ0002P008			
NOM DU CLIENT	NUMERO DU DOSSIER	PIECE OU LOCAL	
OPH77	13LDQ0002 04/09/2018	Cuisine	
ELEMENT	DESCRIPTIF DU LABORATOIRE	DATE DE PRELEVEMENT	NOM DE L'OPERATEUR
Faïence 1	Carrelage	04/09/2018	LEITE LOPES Alain
LOCALISATION		RESULTAT	
Mur A		Fr2:Amiante non détecté
