Rapport de mission de repérage des matériaux et produits contenant de l'amiante avant réalisation de travaux

Norme NF X 46-020 V .2017

31 RUE DU CL DE TOUR

77000 MELUN

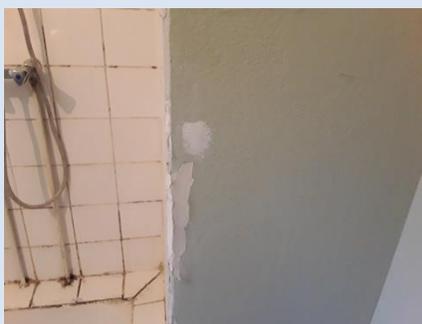
PRELEVEMENT : 13LDS0002P001			
NOM DU CLIENT	NUMERO DU DOSSIER		PIECE OU LOCAL
OPH77	13LDS0002 23/09/2019		Salle d'eau (Rez de chaussée)
ELEMENT	DESCRIPTIF DU LABORATOIRE	DATE DE PRELEVEMENT	NOM DE L'OPERATEUR
Enduit / Peinture	Peintures multiples non séparable + enduit plâtreux blanc en faible quantité non séparable	23/09/2019	HOZE Lionel
LOCALISATION		RESULTAT	
Mur B		Amiante non détecté

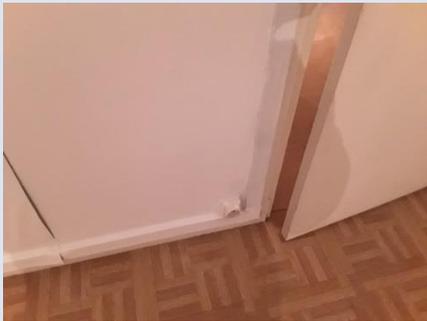
PRELEVEMENT : 13LDS0002P004			
NOM DU CLIENT	NUMERO DU DOSSIER		PIECE OU LOCAL
OPH77	13LDS0002 23/09/2019		Chambre 1 (Rez de chaussée)
ELEMENT	DESCRIPTIF DU LABORATOIRE	DATE DE PRELEVEMENT	NOM DE L'OPERATEUR
Enduit / Calicot	Papier peint non séparable + peinture non séparable + enduit gris hétérogène	23/09/2019	HOZE Lionel
LOCALISATION		RESULTAT	
Mur D		Amiante non détecté

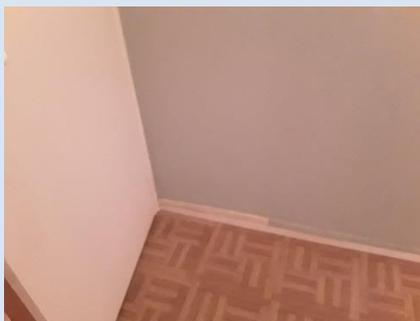
PRELEVEMENT : 13LDS0002P005			
NOM DU CLIENT	NUMERO DU DOSSIER		PIECE OU LOCAL
OPH77	13LDS0002 23/09/2019		Chambre 1 (Rez de chaussée)
ELEMENT	DESCRIPTIF DU LABORATOIRE	DATE DE PRELEVEMENT	NOM DE L'OPERATEUR
Enduit / Peinture	Peintures multiples non séparable + enduit plâtreux blanc en faible quantité non séparable	23/09/2019	HOZE Lionel
LOCALISATION		RESULTAT	
Mur A		Amiante non détecté

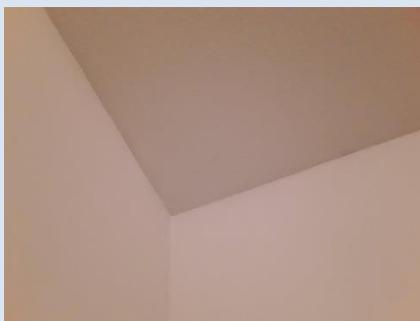
PRELEVEMENT : 13LDS0002P006			
NOM DU CLIENT	NUMERO DU DOSSIER		PIECE OU LOCAL
OPH77	13LDS0002 23/09/2019		Chambre 1 (Rez de chaussée)
ELEMENT	DESCRIPTIF DU LABORATOIRE	DATE DE PRELEVEMENT	NOM DE L'OPERATEUR
Enduit / Peinture	Peintures multiples non séparable + enduit plâtreux blanc en faible quantité non séparable	23/09/2019	HOZE Lionel
LOCALISATION		RESULTAT	
Plafond		Amiante non détecté

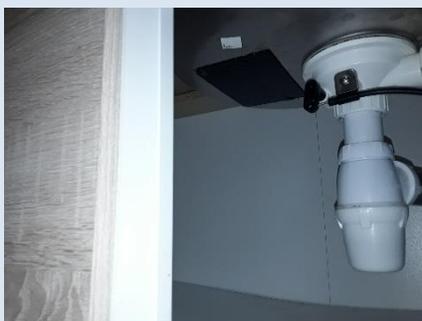
PRELEVEMENT : 13LDS0002P007

NOM DU CLIENT	NUMERO DU DOSSIER	PIECE OU LOCAL	
OPH77	13LDS0002 23/09/2019	Cuisine (Rez de chaussée)	
ELEMENT	DESCRIPTIF DU LABORATOIRE	DATE DE PRELEVEMENT	NOM DE L'OPERATEUR
Tampon bitumineux	Tampon bitumineux noir en faible quantité	23/09/2019	HOZE Lionel
LOCALISATION		RESULTAT	
Sous évier		Amiante non détecté

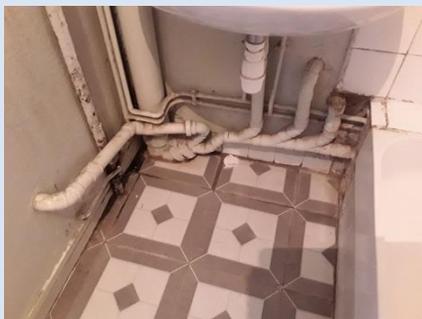
PRELEVEMENT : 13LDS0002P008

NOM DU CLIENT	NUMERO DU DOSSIER	PIECE OU LOCAL	
OPH77	13LDS0002 23/09/2019	Salle d'eau (Rez de chaussée)	
ELEMENT	DESCRIPTIF DU LABORATOIRE	DATE DE PRELEVEMENT	NOM DE L'OPERATEUR
Colle	Colle polymère jaune avec poussières non séparable + colle polymère incolore en faible quantité avec poussières + peinture en faible quantité non séparable	23/09/2019	HOZE Lionel
LOCALISATION		RESULTAT	
Sol		Fr1:Amiante non détecté

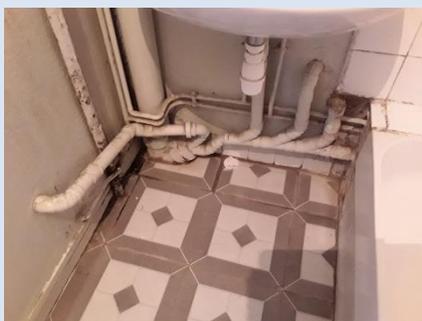
PRELEVEMENT : 13LDS0002P008			
NOM DU CLIENT	NUMERO DU DOSSIER		PIECE OU LOCAL
OPH77	13LDS0002 23/09/2019		Salle d'eau (Rez de chaussée)
ELEMENT	DESCRIPTIF DU LABORATOIRE	DATE DE PRELEVEMENT	NOM DE L'OPERATEUR
Colle	Revêtement cassant gris	23/09/2019	HOZE Lionel
LOCALISATION		RESULTAT	
Sol		Fr2:Amiante non détecté

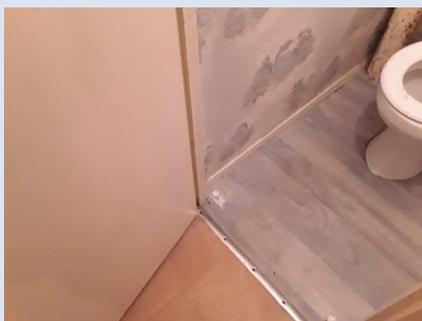
PRELEVEMENT : 13LDS0002P009			
NOM DU CLIENT	NUMERO DU DOSSIER		PIECE OU LOCAL
OPH77	13LDS0002 23/09/2019		WC (Rez de chaussée)
ELEMENT	DESCRIPTIF DU LABORATOIRE	DATE DE PRELEVEMENT	NOM DE L'OPERATEUR
Colle	Revêtement souple bleu	23/09/2019	HOZE Lionel
LOCALISATION		RESULTAT	
Sol		Fr1:Amiante non détecté

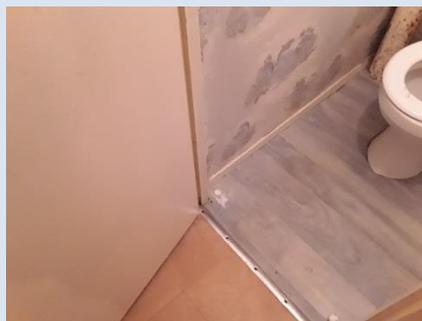
PIECE	ETAGE	ELEMENTS	DESCRIPTIF LABORATOIRE	REPERAGE	Echantillon	METHODE	ETAT	RESULTAT
WC	Rez de chaussée	Colle	Colle polymère jaune non séparable + dalle dure cassante noire + matériau blanc non séparable	Sol	13LDS0002P009	RESULTAT ANALYSE	BON ETAT	Fr2:Amiante détecté (Chrysotile)
Cellier	Rez de chaussée	Colle	Dalle dure cassante beige + colle bitumineuse noire en faible quantité non séparable + colle polymère jaune non séparable + ragréage gris en faible quantité non séparable	Sol	13LDS0002P010	RESULTAT ANALYSE	BON ETAT	Fr2:Amiante détecté (Chrysotile)

PRELEVEMENT : 13LDS0002P009			
NOM DU CLIENT	NUMERO DU DOSSIER	PIECE OU LOCAL	
OPH77	13LDS0002 23/09/2019	WC (Rez de chaussée)	
ELEMENT	DESCRIPTIF DU LABORATOIRE	DATE DE PRELEVEMENT	NOM DE L'OPERATEUR
Colle	Colle polymère jaune non séparable + dalle dure cassante noire + matériau blanc non séparable	23/09/2019	HOZE Lionel
LOCALISATION		RESULTAT	
Sol		Fr2:Amiante détecté (Chrysotile)

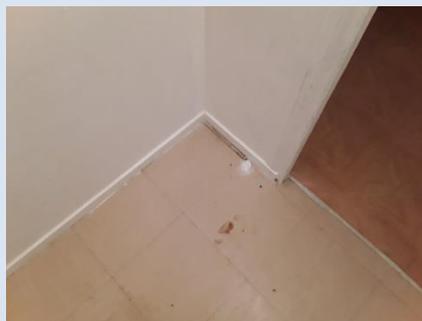
PRELEVEMENT : 13LDS0002P010			
NOM DU CLIENT	NUMERO DU DOSSIER	PIECE OU LOCAL	
OPH77	13LDS0002 23/09/2019	Cellier (Rez de chaussée)	
ELEMENT	DESCRIPTIF DU LABORATOIRE	DATE DE PRELEVEMENT	NOM DE L'OPERATEUR
Colle	Peinture en faible quantité	23/09/2019	HOZE Lionel
LOCALISATION		RESULTAT	
Sol		Fr1:Quantité insuffisante pour analyse

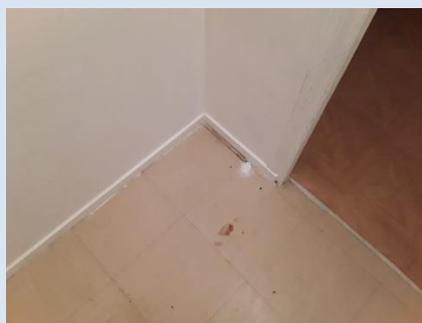
PRELEVEMENT : 13LDS0002P010			
NOM DU CLIENT	NUMERO DU DOSSIER	PIECE OU LOCAL	
OPH77	13LDS0002 23/09/2019	Cellier (Rez de chaussée)	
ELEMENT	DESCRIPTIF DU LABORATOIRE	DATE DE PRELEVEMENT	NOM DE L'OPERATEUR
Colle	Dalle dure cassante beige + colle bitumineuse noire en faible quantité non séparable + colle polymère jaune non séparable + ragréage gris en faible quantité non séparable	23/09/2019	HOZE Lionel
LOCALISATION		RESULTAT	
Sol		Fr2:Amiante détecté (Chrysotile)
