Rapport de mission de repérage des matériaux et produits contenant de l'amiante avant réalisation de travaux

31 RUE DU COLONEL LATOUR

77000 MELUN

RAPPORT N° :	13LDS0202	Laboratoire d'Analyses :	ITGA
Repérage réalisé le :	13/06/2018	Adresse laboratoire :	3 RUE ARMAND HERPIN LACROIX - CS 46537 35065 RENNES CEDEX
Accompagnateur :		Numéro d'accréditation :	1-5967
Par :	Gaetan BEDEL	Organisme d'assurance professionnelle :	AXA France
N° certificat :	CPDI3869	Adresse assurance :	313 Terrasses de l'Arche 92727 NANTERRE CEDEX
Date d'obtention :	22/04/2016	N° de contrat d'assurance :	10063271004
Organisme certificateur	I.CERT PARC EDONIA - BAT G - RUE DE LA TERRE VICTORIA - 35760 SAINT GREGOIRE	Date de validité :	31/12/2018

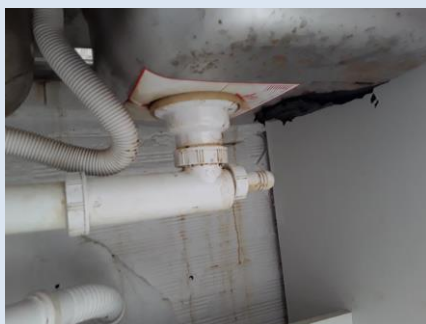
PRELEVEMENT : 13LDS0202P001			
NOM DU CLIENT	NUMERO DU DOSSIER		PIECE OU LOCAL
OPH77	13LDS0202 13/06/2018		Cuisine
ELEMENT	DESCRIPTIF DU LABORATOIRE	DATE DE PRELEVEMENT	NOM DE L'OPERATEUR
Revêtement bitumineux	Matériau bitumineux noir	13/06/2018	BEDEL Gaetan
LOCALISATION		RESULTAT	
Sous évier		Amiante non détecté

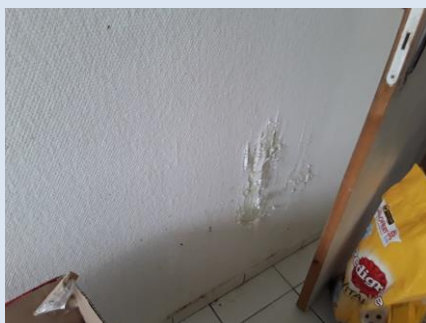
PRELEVEMENT : 13LDS0202P002			
NOM DU CLIENT	NUMERO DU DOSSIER		PIECE OU LOCAL
OPH77	13LDS0202 13/06/2018		Cuisine
ELEMENT	DESCRIPTIF DU LABORATOIRE	DATE DE PRELEVEMENT	NOM DE L'OPERATEUR
Enduit / Peinture béton	Enduit plâtreux blanc en vrac + peintures multiples non séparable	13/06/2018	BEDEL Gaetan
LOCALISATION		RESULTAT	
Mur C		Amiante non détecté

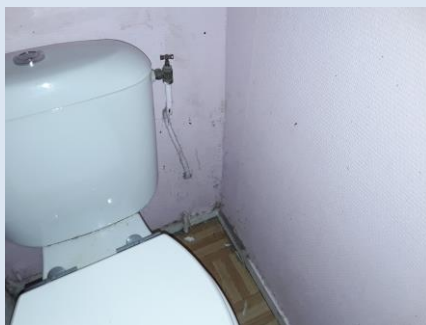
PRELEVEMENT : 13LDS0202P003			
NOM DU CLIENT	NUMERO DU DOSSIER	PIECE OU LOCAL	
OPH77	13LDS0202 13/06/2018	WC	
ELEMENT	DESCRIPTIF DU LABORATOIRE	DATE DE PRELEVEMENT	NOM DE L'OPERATEUR
Enduit / Peinture	Enduit gris en faible quantité en vrac + peintures multiples en faible quantité non séparable	13/06/2018	BEDEL Gaetan
LOCALISATION		RESULTAT	
Mur B		Amiante non détecté	
EMPLACEMENT

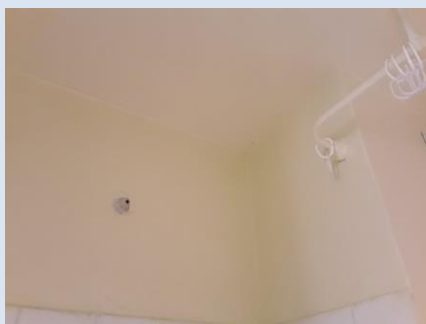
PRELEVEMENT : 13LDS0202P004			
NOM DU CLIENT	NUMERO DU DOSSIER	PIECE OU LOCAL	
OPH77	13LDS0202 13/06/2018	Salle de bains	
ELEMENT	DESCRIPTIF DU LABORATOIRE	DATE DE PRELEVEMENT	NOM DE L'OPERATEUR
Enduit / Peinture béton	Enduit plâtreux blanc en vrac + peinture non séparable	13/06/2018	BEDEL Gaetan
LOCALISATION		RESULTAT	
Plafond		Amiante non détecté	
EMPLACEMENT

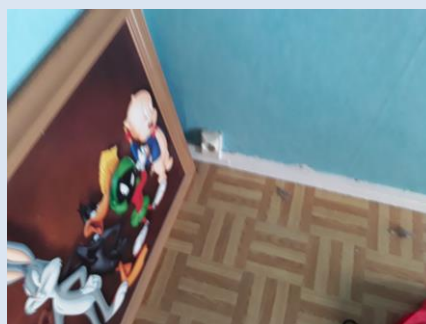
PRELEVEMENT : 13LDS0202P005			
NOM DU CLIENT	NUMERO DU DOSSIER		PIECE OU LOCAL
OPH77	13LDS0202 13/06/2018		Chambre 2
ELEMENT	DESCRIPTIF DU LABORATOIRE	DATE DE PRELEVEMENT	NOM DE L'OPERATEUR
Enduit / Peinture béton	Enduit plâtreux blanc en vrac + peinture non séparable + papier non séparable	13/06/2018	BEDEL Gaetan
LOCALISATION		RESULTAT	
Mur A		Amiante non détecté

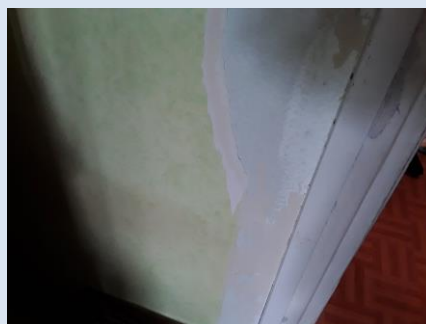
PRELEVEMENT : 13LDS0202P006			
NOM DU CLIENT	NUMERO DU DOSSIER		PIECE OU LOCAL
OPH77	13LDS0202 13/06/2018		Chambre 1
ELEMENT	DESCRIPTIF DU LABORATOIRE	DATE DE PRELEVEMENT	NOM DE L'OPERATEUR
Enduit / Peinture	Enduit plâtreux blanc en vrac + peinture non séparable	13/06/2018	BEDEL Gaetan
LOCALISATION		RESULTAT	
Mur D		Amiante non détecté

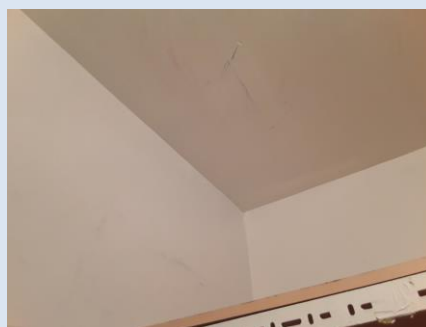
PRELEVEMENT : 13LDS0202P007			
NOM DU CLIENT	NUMERO DU DOSSIER	PIECE OU LOCAL	
OPH77	13LDS0202 13/06/2018	Cellier 1	
ELEMENT	DESCRIPTIF DU LABORATOIRE	DATE DE PRELEVEMENT	NOM DE L'OPERATEUR
Enduit / Peinture béton	Enduit plâtreux blanc en vrac + peinture non séparable	13/06/2018	BEDEL Gaetan
LOCALISATION		RESULTAT	
Plafond		Amiante non détecté

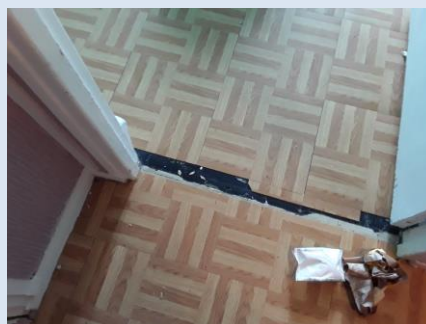
PRELEVEMENT : 13LDS0202P008			
NOM DU CLIENT	NUMERO DU DOSSIER	PIECE OU LOCAL	
OPH77	13LDS0202 13/06/2018	Chambre 2	
ELEMENT	DESCRIPTIF DU LABORATOIRE	DATE DE PRELEVEMENT	NOM DE L'OPERATEUR
Dalle de sol	Revêtement cassant marron	13/06/2018	BEDEL Gaetan
LOCALISATION		RESULTAT	
Sol		Fr1:Amiante non détecté

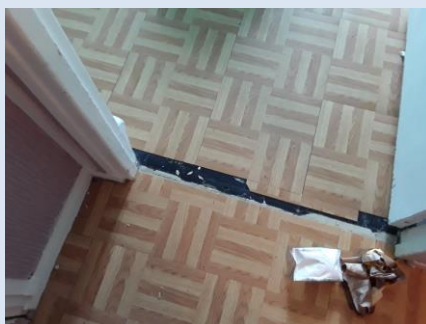
PIECE	ETAGE	ELEMENTS	DESCRIPTIF LABORATOIRE	REPERAGE	Echantillon	METHODE	ETAT	RESULTAT
Chambre 1		Dalle de sol	Dalle dure cassante beige en vrac non séparable + colle polymère jaune en faible quantité non séparable + dalle dure cassante noire en vrac	Sol	13LDS0202P008	ZSO	DEGRADATION PARTIELLE	Fr2:Amiante détecté (Chrysotile)
Séjour		Dalle de sol	Dalle dure cassante beige en vrac non séparable + colle polymère jaune en faible quantité non séparable + dalle dure cassante noire en vrac	Sol	13LDS0202P008	ZSO	DEGRADATION PARTIELLE	Fr2:Amiante détecté (Chrysotile)

PRELEVEMENT : 13LDS0202P008			
NOM DU CLIENT	NUMERO DU DOSSIER	PIECE OU LOCAL	
OPH77	13LDS0202 13/06/2018	Chambre 2	
ELEMENT	DESCRIPTIF DU LABORATOIRE	DATE DE PRELEVEMENT	NOM DE L'OPERATEUR
Dalle de sol	Dalle dure cassante beige en vrac non séparable + colle polymère jaune en faible quantité non séparable + dalle dure cassante noire en vrac	13/06/2018	BEDEL Gaetan
LOCALISATION		RESULTAT	
Sol		Fr2:Amiante détecté (Chrysotile)

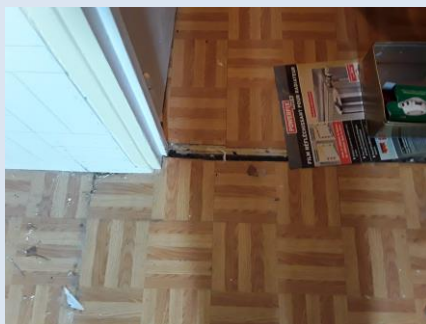
PIECE	ETAGE	ELEMENTS	DESCRIPTIF LABORATOIRE	REPERAGE	Echantillon	METHODE	ETAT	RESULTAT
Salle de bains		Dalle de sol	Colle polymère jaune non séparable + dalle dure cassante noire + colle polymère incolore avec poussières non séparable	Sol	13LDS0202P009	RESULTAT ANALYSE	DEGRADATION PARTIELLE	Fr1:Amiante détecté (Chrysotile)
Cuisine		Carrelage	Colle bitumineuse noire	Sol	13LDS0202P010	RESULTAT ANALYSE	BON ETAT	Fr1:Amiante détecté (Chrysotile)
Chambre 2		Dalle de sol	Dalle dure cassante beige en vrac non séparable + colle polymère jaune en faible quantité non séparable + dalle dure cassante noire en vrac	Sol	13LDS0202P008	RESULTAT ANALYSE	DEGRADATION PARTIELLE	Fr2:Amiante détecté (Chrysotile)
Salle de bains		Dalle de sol	Colle polymère jaune non séparable + dalle dure cassante noire + colle polymère incolore avec poussières non séparable	Sol	13LDS0202P009	ZSO	DEGRADATION PARTIELLE	Fr1:Amiante détecté (Chrysotile)

PRELEVEMENT : 13LDS0202P009			
NOM DU CLIENT	NUMERO DU DOSSIER	PIECE OU LOCAL	
OPH77	13LDS0202 13/06/2018	Salle de bains	
ELEMENT	DESCRIPTIF DU LABORATOIRE	DATE DE PRELEVEMENT	NOM DE L'OPERATEUR
Dalle de sol	Colle polymère jaune non séparable + dalle dure cassante noire + colle polymère incolore avec poussières non séparable	13/06/2018	BEDEL Gaetan
LOCALISATION		RESULTAT	
Sol		Fr1:Amiante détecté (Chrysotile)

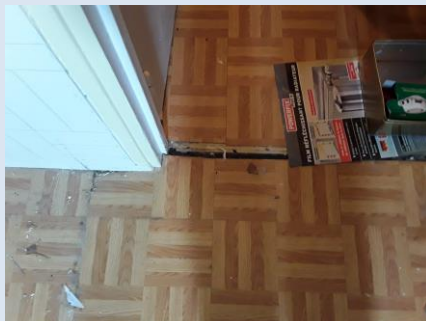
PRELEVEMENT : 13LDS0202P009			
NOM DU CLIENT	NUMERO DU DOSSIER		PIECE OU LOCAL
OPH77	13LDS0202 13/06/2018		Salle de bains
ELEMENT	DESCRIPTIF DU LABORATOIRE	DATE DE PRELEVEMENT	NOM DE L'OPERATEUR
Dalle de sol	Revêtement cassant marron	13/06/2018	BEDEL Gaetan
LOCALISATION		RESULTAT	
Sol		Fr2:Amiante non détecté

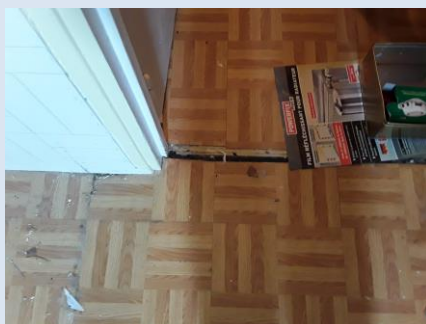
PRELEVEMENT : 13LDS0202P009			
NOM DU CLIENT	NUMERO DU DOSSIER		PIECE OU LOCAL
OPH77	13LDS0202 13/06/2018		Salle de bains
ELEMENT	DESCRIPTIF DU LABORATOIRE	DATE DE PRELEVEMENT	NOM DE L'OPERATEUR
Dalle de sol	Dalle dure cassante beige	13/06/2018	BEDEL Gaetan
LOCALISATION		RESULTAT	
Sol		Fr3:Amiante non détecté

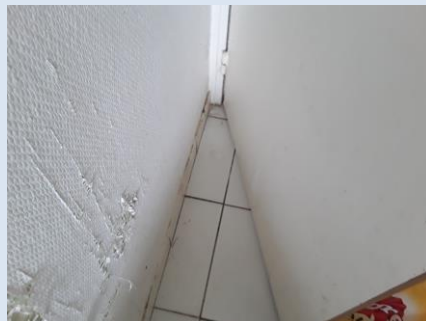
Cuisine		Carrelage	Colle bitumineuse noire	Sol	13LDS0202P010	ZSO	BON ETAT	Fr1:Amiante détecté (Chrysotile)

PRELEVEMENT : 13LDS0202P010			
NOM DU CLIENT	NUMERO DU DOSSIER	PIECE OU LOCAL	
OPH77	13LDS0202 13/06/2018	Cuisine	
ELEMENT	DESCRIPTIF DU LABORATOIRE	DATE DE PRELEVEMENT	NOM DE L'OPERATEUR
Carrelage	Colle bitumineuse noire	13/06/2018	BEDEL Gaetan
LOCALISATION		RESULTAT	
Sol		Fr1:Amiante détecté (Chrysotile)

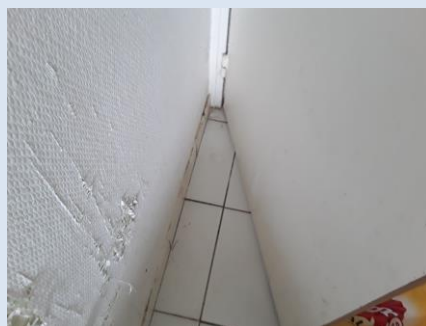
PRELEVEMENT : 13LDS0202P010			
NOM DU CLIENT	NUMERO DU DOSSIER	PIECE OU LOCAL	
OPH77	13LDS0202 13/06/2018	Cuisine	
ELEMENT	DESCRIPTIF DU LABORATOIRE	DATE DE PRELEVEMENT	NOM DE L'OPERATEUR
Carrelage	Colle beige + carrelage	13/06/2018	BEDEL Gaetan
LOCALISATION		RESULTAT	
Sol		Fr2:Amiante non détecté

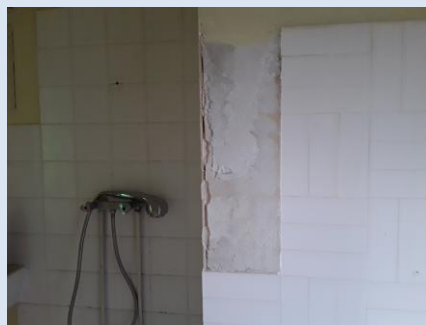
PRELEVEMENT : 13LDS0202P011			
NOM DU CLIENT	NUMERO DU DOSSIER		PIECE OU LOCAL
OPH77	13LDS0202 13/06/2018		Salle de bains
ELEMENT	DESCRIPTIF DU LABORATOIRE	DATE DE PRELEVEMENT	NOM DE L'OPERATEUR
Faïence 1	Colle beige en vrac non séparable + couche plâtreuse blanche	13/06/2018	BEDEL Gaetan
LOCALISATION		RESULTAT	
Mur C		Amiante non détecté	
EMPLACEMENT
