Rapport de mission de repérage des matériaux et produits contenant de l'amiante avant réalisation de travaux

Norme NF X 46-020 V .2017

6 BIS SQUARE F COUPERIN

RAPPORT N° :	13LDU0503	Laboratoire d'Analyses :	ITGA
Repérage réalisé le :	27/06/2019	Adresse laboratoire :	3 RUE ARMAND HERPIN LACROIX - CS 46537 35065 RENNES CEDEX
Accompagnateur :		Numéro d'accréditation :	1-5967
Par :	Tristan BRUNOT	Organisme d'assurance professionnelle :	AXA France
N° certificat :	CPDI 3541	Adresse assurance :	313 Terrasses de l'Arche 92727 NANTERRE CEDEX
Date d'obtention :	27/12/2017	N° de contrat d'assurance :	10158549604
Organisme certificateur	I.CERT PARC EDONIA - BAT G - RUE DE LA TERRE VICTORIA - 35760 SAINT GREGOIRE	Date de validité :	31/12/2019

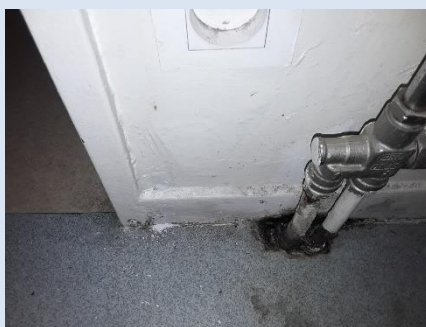
PRELEVEMENT : 13LDU0503P002

NOM DU CLIENT	NUMERO DU DOSSIER	PIECE OU LOCAL	
OPH77	13LDU0503 27/06/2019	Salle de bains (Rez de chaussée)	
ELEMENT	DESCRIPTIF DU LABORATOIRE	DATE DE PRELEVEMENT	NOM DE L'OPERATEUR
Enduit plaque de plâtre	Enduit plâtreux blanc en vrac + peinture non séparable	27/06/2019	BRUNOT Tristan
LOCALISATION		RESULTAT	
Mur D		Amiante non détecté

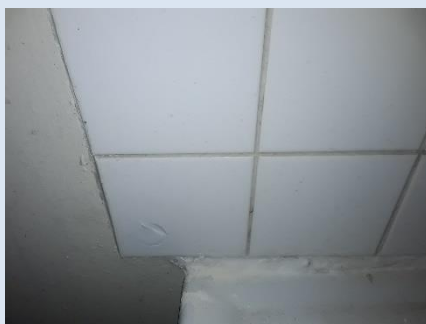
NOM DU CLIENT	NUMERO DU DOSSIER	PIECE OU LOCAL	
OPH77	13LDU0503 27/06/2019	Salle de bains (Rez de chaussée)	
ELEMENT	DESCRIPTIF DU LABORATOIRE	DATE DE PRELEVEMENT	NOM DE L'OPERATEUR
Colle faïence	Colle beige avec poussières non séparable + couche plâtreuse blanche en vrac	27/06/2019	BRUNOT Tristan
LOCALISATION		RESULTAT	
Mur A		Fr1:Amiante non détecté

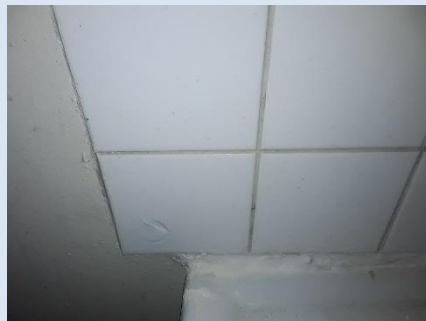
PRELEVEMENT : 13LDU0503P003			
NOM DU CLIENT	NUMERO DU DOSSIER		PIECE OU LOCAL
OPH77	13LDU0503 27/06/2019		Salle de bains (Rez de chaussée)
ELEMENT	DESCRIPTIF DU LABORATOIRE	DATE DE PRELEVEMENT	NOM DE L'OPERATEUR
Colle faïence	Carrelage	27/06/2019	BRUNOT Tristan
LOCALISATION		RESULTAT	
Mur A		Fr2:Amiante non détecté

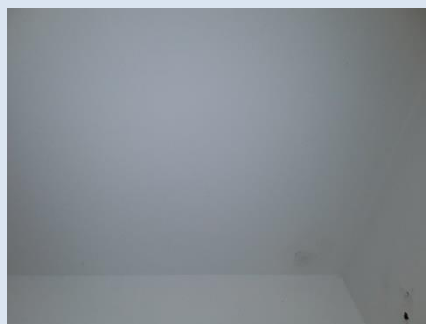
PRELEVEMENT : 13LDU0503P005			
NOM DU CLIENT	NUMERO DU DOSSIER	PIECE OU LOCAL	
OPH77	13LDU0503 27/06/2019	Chambre 1 (Rez de chaussée)	
ELEMENT	DESCRIPTIF DU LABORATOIRE	DATE DE PRELEVEMENT	NOM DE L'OPERATEUR
Enduit plaque de plâtre	Enduit plâtreux blanc en vrac + peinture en faible quantité non séparable	27/06/2019	BRUNOT Tristan
LOCALISATION		RESULTAT	
Plafond		Amiante non détecté

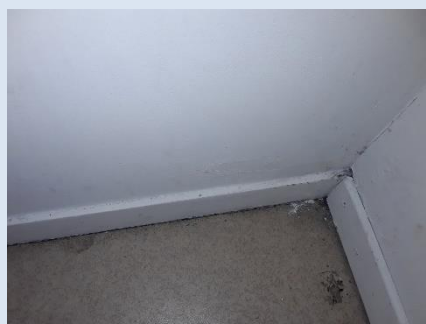
PRELEVEMENT : 13LDU0503P006			
NOM DU CLIENT	NUMERO DU DOSSIER	PIECE OU LOCAL	
OPH77	13LDU0503 27/06/2019	Chambre 1 (Rez de chaussée)	
ELEMENT	DESCRIPTIF DU LABORATOIRE	DATE DE PRELEVEMENT	NOM DE L'OPERATEUR
Enduit plaque de plâtre	Enduit plâtreux blanc en vrac + peinture non séparable	27/06/2019	BRUNOT Tristan
LOCALISATION		RESULTAT	
Mur B		Amiante non détecté

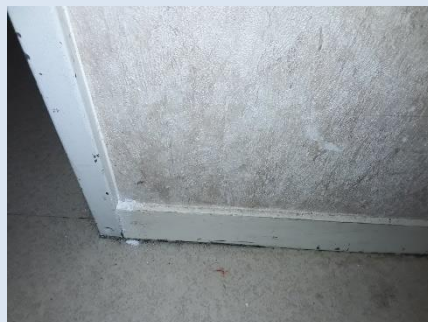
PRELEVEMENT : 13LDU0503P008			
NOM DU CLIENT	NUMERO DU DOSSIER	PIECE OU LOCAL	
OPH77	13LDU0503 27/06/2019	Cellier (Rez de chaussée)	
ELEMENT	DESCRIPTIF DU LABORATOIRE	DATE DE PRELEVEMENT	NOM DE L'OPERATEUR
Enduit plaque de plâtre	Enduit plâtreux blanc en vrac + carton non séparable + peinture non séparable	27/06/2019	BRUNOT Tristan
LOCALISATION		RESULTAT	
Mur D		Amiante non détecté

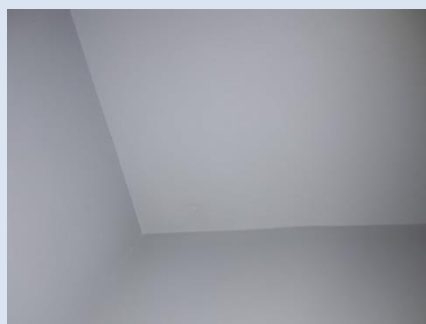
PRELEVEMENT : 13LDU0503P009			
NOM DU CLIENT	NUMERO DU DOSSIER	PIECE OU LOCAL	
OPH77	13LDU0503 27/06/2019	WC (Rez de chaussée)	
ELEMENT	DESCRIPTIF DU LABORATOIRE	DATE DE PRELEVEMENT	NOM DE L'OPERATEUR
Enduit plaque de plâtre	Enduit plâtreux blanc en vrac + peinture non séparable	27/06/2019	BRUNOT Tristan
LOCALISATION		RESULTAT	
Plafond		Amiante non détecté

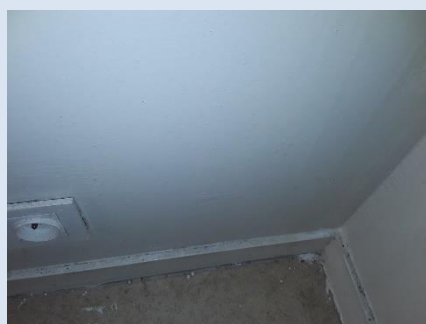
PRELEVEMENT : 13LDU0503P010			
NOM DU CLIENT	NUMERO DU DOSSIER	PIECE OU LOCAL	
OPH77	13LDU0503 27/06/2019	Cuisine (Rez de chaussée)	
ELEMENT	DESCRIPTIF DU LABORATOIRE	DATE DE PRELEVEMENT	NOM DE L'OPERATEUR
Enduit plaque de plâtre	Enduit plâtreux blanc en vrac + peinture non séparable	27/06/2019	BRUNOT Tristan
LOCALISATION		RESULTAT	
Mur E		Amiante non détecté

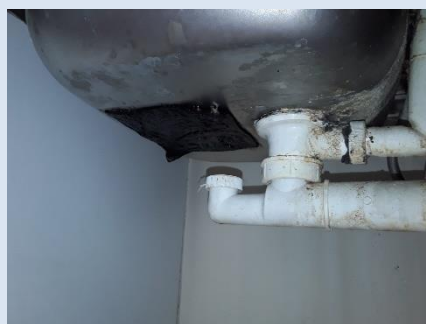
PRELEVEMENT : 13LDU0503P011			
NOM DU CLIENT	NUMERO DU DOSSIER		PIECE OU LOCAL
OPH77	13LDU0503 27/06/2019		Cuisine (NC)
ELEMENT	DESCRIPTIF DU LABORATOIRE	DATE DE PRELEVEMENT	NOM DE L'OPERATEUR
Revêtement bitumineux	Tampon bitumineux noir	27/06/2019	BRUNOT Tristan
LOCALISATION		RESULTAT	
Sous évier		Amiante non détecté

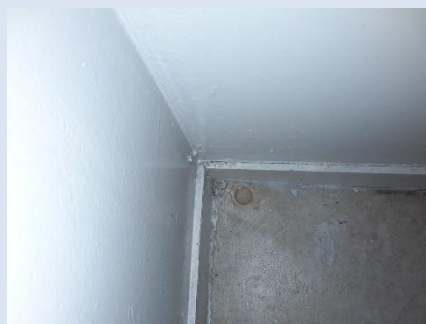
PRELEVEMENT : 13LDU0503P012			
NOM DU CLIENT	NUMERO DU DOSSIER		PIECE OU LOCAL
OPH77	13LDU0503 27/06/2019		Cuisine (Rez de chaussée)
ELEMENT	DESCRIPTIF DU LABORATOIRE	DATE DE PRELEVEMENT	NOM DE L'OPERATEUR
Revêtement souple	Revêtement souple beige	27/06/2019	BRUNOT Tristan
LOCALISATION		RESULTAT	
Sol		Fr1:Amiante non détecté

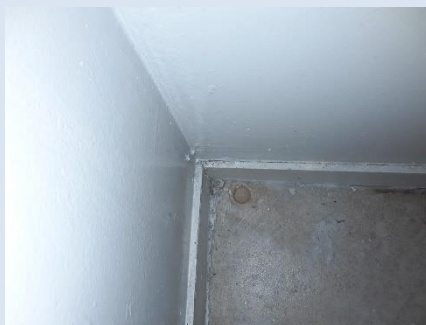
PRELEVEMENT : 13LDU0503P012			
NOM DU CLIENT	NUMERO DU DOSSIER	PIECE OU LOCAL	
OPH77	13LDU0503 27/06/2019	Cuisine (Rez de chaussée)	
ELEMENT	DESCRIPTIF DU LABORATOIRE	DATE DE PRELEVEMENT	NOM DE L'OPERATEUR
Revêtement souple	Colle polymère jaune avec poussières non séparable + ragréage gris	27/06/2019	BRUNOT Tristan
LOCALISATION		RESULTAT	
Sol		Fr2:Amiante non détecté

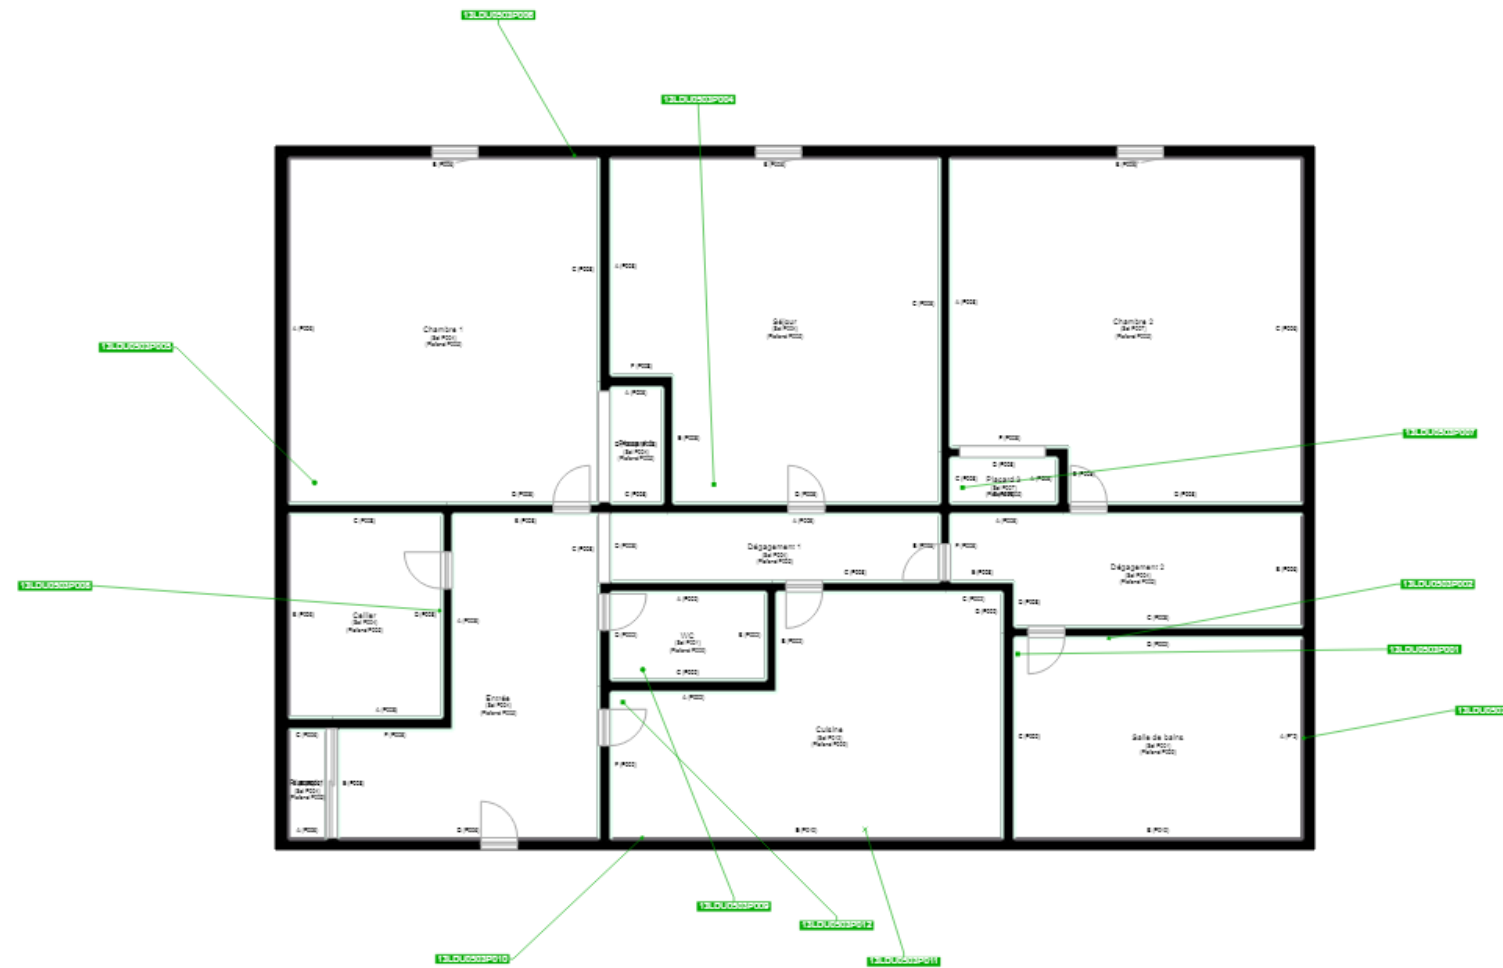
PLANCHE DE REPÉRAGE	Zone : Rez de chaussée	Vue de dessus
Auteur : BRUNIOT Tristan	Bien : 13LDU0503 - 6 BIS SQUARE F COUPERIN 77000 MELUN	Chaque support/équipement identifié a fait l'objet d'un sondage par le technicien
