## Rapport de mission de repérage des matériaux et produits contenant de l'amiante avant réalisation de travaux

6 BI SQUARE F. COUPERIN

77000 MELUN

RAPPORT N° :	13LDU0505	Laboratoire d'Analyses :	ITGA
Repérage réalisé le :	20/07/2018	Adresse laboratoire :	3 RUE ARMAND HERPIN LACROIX - CS 46537 35065 RENNES CEDEX
Accompagnateur :		Numéro d'accréditation :	1-5967
Par :	Gaetan BEDEL	Organisme d'assurance professionnelle :	AXA France
N° certificat :	CPDI3869	Adresse assurance :	313 Terrasses de l'Arche 92727 NANTERRE CEDEX
Date d'obtention :	22/04/2016	N° de contrat d'assurance :	10063271004
Organisme certificateur	I.CERT PARC EDONIA - BAT G - RUE DE LA TERRE VICTORIA - 35760 SAINT GREGOIRE	Date de validité :	31/12/2018

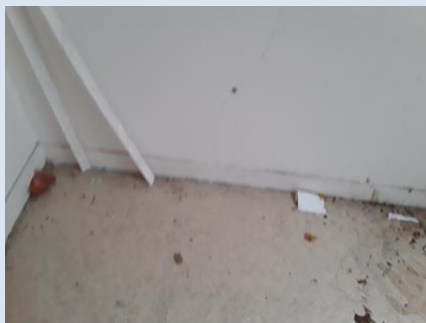
PRELEVEMENT : 13LDU0505P002			
NOM DU CLIENT	NUMERO DU DOSSIER		PIECE OU LOCAL
OPH77	13LDU0505 20/07/2018		Cuisine
ELEMENT	DESCRIPTIF DU LABORATOIRE	DATE DE PRELEVEMENT	NOM DE L'OPERATEUR
Enduit / Peinture plaque de plâtre	Enduit plâtreux blanc en vrac + peinture non séparable + papier non séparable	20/07/2018	BEDEL Gaetan
LOCALISATION		RESULTAT	
Mur A		Amiante non détecté

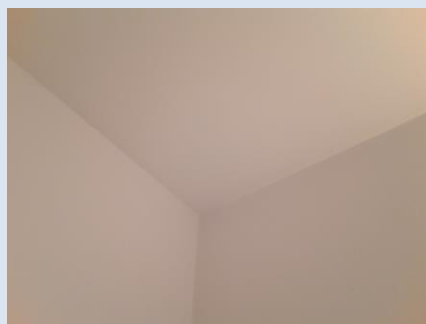
PRELEVEMENT : 13LDU0505P003			
NOM DU CLIENT	NUMERO DU DOSSIER	PIECE OU LOCAL	
OPH77	13LDU0505 20/07/2018	Salle de bains	
ELEMENT	DESCRIPTIF DU LABORATOIRE	DATE DE PRELEVEMENT	NOM DE L'OPERATEUR
Enduit / Peinture plaque de plâtre	Matériau gris en faible quantité en vrac non séparable + enduit plâtreux blanc en vrac + peintures multiples non séparable	20/07/2018	BEDEL Gaetan
LOCALISATION		RESULTAT	
Plafond		Amiante non détecté

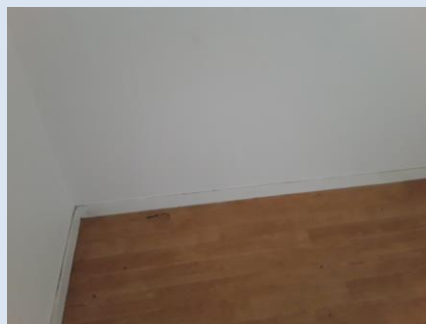
PRELEVEMENT : 13LDU0505P004			
NOM DU CLIENT	NUMERO DU DOSSIER	PIECE OU LOCAL	
OPH77	13LDU0505 20/07/2018	Dégagement	
ELEMENT	DESCRIPTIF DU LABORATOIRE	DATE DE PRELEVEMENT	NOM DE L'OPERATEUR
Enduit / Peinture	Enduit plâtreux blanc en vrac + carton en faible quantité non séparable + papier en faible quantité non séparable + peinture en faible quantité non séparable	20/07/2018	BEDEL Gaetan
LOCALISATION		RESULTAT	
Mur B		Amiante non détecté

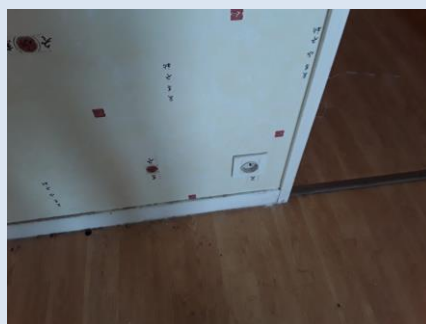
PRELEVEMENT : 13LDU0505P005			
NOM DU CLIENT	NUMERO DU DOSSIER		PIECE OU LOCAL
OPH77	13LDU0505 20/07/2018		Chambre 1
ELEMENT	DESCRIPTIF DU LABORATOIRE	DATE DE PRELEVEMENT	NOM DE L'OPERATEUR
Enduit / Peinture plaque de plâtre	Enduit plâtreux blanc en vrac + carton non séparable + peintures multiples non séparable	20/07/2018	BEDEL Gaetan
LOCALISATION		RESULTAT	
Mur D		Amiante non détecté

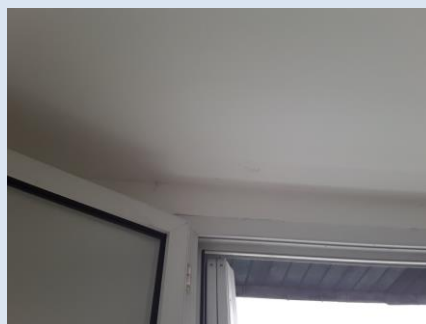
PRELEVEMENT : 13LDU0505P006			
NOM DU CLIENT	NUMERO DU DOSSIER		PIECE OU LOCAL
OPH77	13LDU0505 20/07/2018		Séjour
ELEMENT	DESCRIPTIF DU LABORATOIRE	DATE DE PRELEVEMENT	NOM DE L'OPERATEUR
Enduit / Peinture plaque de plâtre	Enduit plâtreux blanc en vrac + peinture en faible quantité non séparable	20/07/2018	BEDEL Gaetan
LOCALISATION		RESULTAT	
Plafond		Amiante non détecté

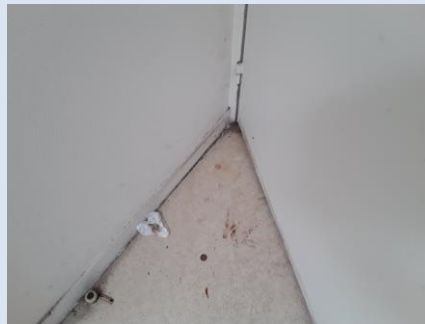
PRELEVEMENT : 13LDU0505P007			
NOM DU CLIENT	NUMERO DU DOSSIER	PIECE OU LOCAL	
OPH77	13LDU0505 20/07/2018	Cuisine	
ELEMENT	DESCRIPTIF DU LABORATOIRE	DATE DE PRELEVEMENT	NOM DE L'OPERATEUR
Revêtement souple	Revêtement souple beige + colle polymère jaune non séparable + ragréage gris + sous couche de ragréage blanche en faible quantité non séparable + matériau compact gris hétérogène	20/07/2018	BEDEL Gaetan
LOCALISATION		RESULTAT	
Sol		Amiante non détecté
