Rapport de mission de repérage des matériaux et produits contenant de l'amiante avant réalisation de travaux

3 BIS SQUARE P. MERIMÉE-APT501

77000 MELUN

RAPPORT N° :	13LDV0501	Laboratoire d'Analyses :	ITGA
Repérage réalisé le :	19/10/2017	Adresse laboratoire :	3 RUE ARMAND HERPIN LACROIX - CS 46537 35065 RENNES CEDEX
Accompagnateur :		Numéro d'accréditation :	1-5967
Par :	Gaetan BEDEL	Organisme d'assurance professionnelle :	ALLIANZ
N° certificat :	CPDI3869	Adresse assurance :	Direction Opérations Entreprises 5C Esplanade Charles de Gaulle 33081 BORDEAUX CEDEX
Date d'obtention :	22/04/2016	N° de contrat d'assurance :	55897385
Organisme certificateur	I.CERT PARC EDONIA - BAT G - RUE DE LA TERRE VICTORIA - 35760 SAINT GREGOIRE	Date de validité :	31/12/2017

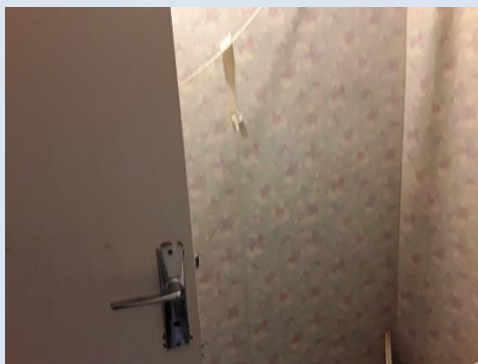
PRELEVEMENT : 13LDV0501P003			
NOM DU CLIENT	NUMERO DU DOSSIER		PIECE OU LOCAL
OPH77	13LDV0501 19/10/2017		Salle de bains
ELEMENT	DESCRIPTIF DU LABORATOIRE	DATE DE PRELEVEMENT	NOM DE L'OPERATEUR
Enduit / Peinture plaque de plâtre	Matériau plâtreux blanc en vrac avec couche cartonnée	19/10/2017	BEDEL Gaetan
LOCALISATION		RESULTAT	
Mur A		Amiante non détecté

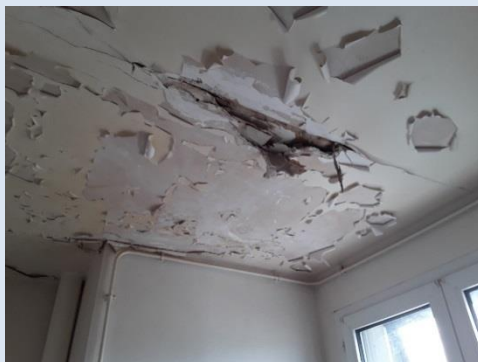
PRELEVEMENT : 13LDV0501P004			
NOM DU CLIENT	NUMERO DU DOSSIER		PIECE OU LOCAL
OPH77	13LDV0501 19/10/2017		Cuisine
ELEMENT	DESCRIPTIF DU LABORATOIRE	DATE DE PRELEVEMENT	NOM DE L'OPERATEUR
Enduit / Peinture	Matériau plâtreux blanc avec fibres + carton en faible quantité non séparable	19/10/2017	BEDEL Gaetan
LOCALISATION		RESULTAT	
Plafond		Amiante non détecté

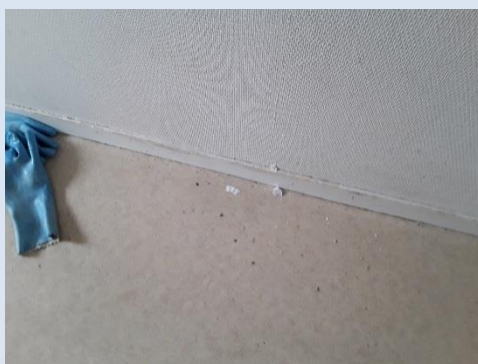
PRELEVEMENT : 13LDV0501P005			
NOM DU CLIENT	NUMERO DU DOSSIER		PIECE OU LOCAL
OPH77	13LDV0501 19/10/2017		Entrée
ELEMENT	DESCRIPTIF DU LABORATOIRE	DATE DE PRELEVEMENT	NOM DE L'OPERATEUR
Enduit / Peinture	Enduit plâtreux blanc en vrac non séparable + peinture en faible quantité en vrac non séparable	19/10/2017	BEDEL Gaetan
LOCALISATION		RESULTAT	
Mur B		Amiante non détecté

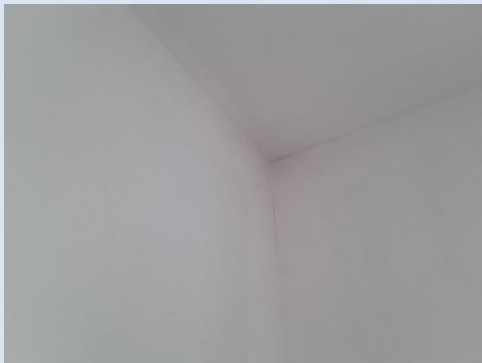
PRELEVEMENT : 13LDV0501P007			
NOM DU CLIENT	NUMERO DU DOSSIER		PIECE OU LOCAL
OPH77	13LDV0501 19/10/2017		Chambre 1
ELEMENT	DESCRIPTIF DU LABORATOIRE	DATE DE PRELEVEMENT	NOM DE L'OPERATEUR
Enduit / Peinture	Enduit plâtreux blanc en vrac non séparable + peinture en faible quantité en vrac non séparable	19/10/2017	BEDEL Gaetan
LOCALISATION		RESULTAT	
Plafond		Amiante non détecté	
EMPLACEMENT

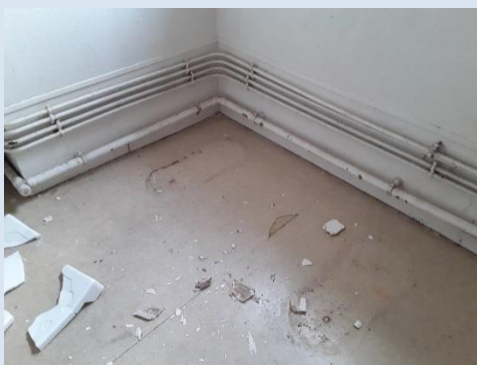
PRELEVEMENT : 13LDV0501P010			
NOM DU CLIENT	NUMERO DU DOSSIER		PIECE OU LOCAL
OPH77	13LDV0501 19/10/2017		Cuisine
ELEMENT	DESCRIPTIF DU LABORATOIRE	DATE DE PRELEVEMENT	NOM DE L'OPERATEUR
Revêtement souple	Revêtement souple beige + papier en faible quantité non séparable + colle polymère jaune avec poussières non séparable + ragréage gris en faible quantité non séparable	19/10/2017	BEDEL Gaetan
LOCALISATION		RESULTAT	
Sol		Amiante non détecté

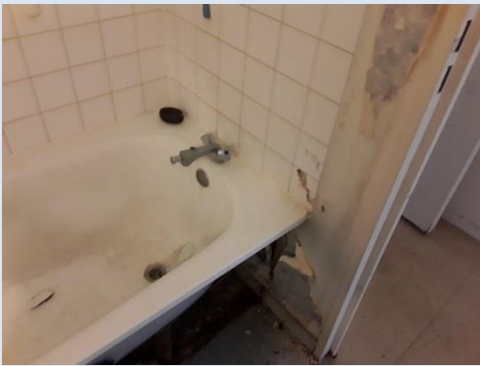
PRELEVEMENT : 13LDV0501P012			
NOM DU CLIENT	NUMERO DU DOSSIER		PIECE OU LOCAL
OPH77	13LDV0501 19/10/2017		Salle de bains
ELEMENT	DESCRIPTIF DU LABORATOIRE	DATE DE PRELEVEMENT	NOM DE L'OPERATEUR
Faïence 1	Colle beige non séparable + couche plâtreuse blanche en vrac avec couche cartonnée non séparable + carrelage	19/10/2017	BEDEL Gaetan
LOCALISATION		RESULTAT	
Mur D		Amiante non détecté	
EMPLACEMENT

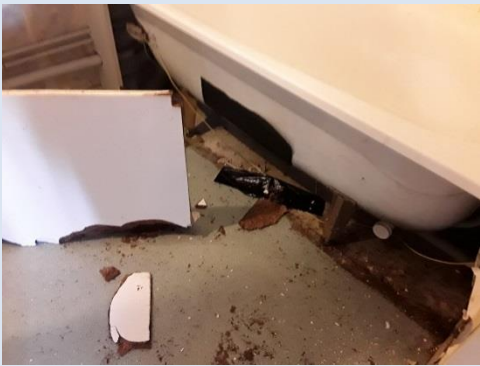
PRELEVEMENT : 13LDV0501P013			
NOM DU CLIENT	NUMERO DU DOSSIER		PIECE OU LOCAL
OPH77	13LDV0501 19/10/2017		Salle de bains
ELEMENT	DESCRIPTIF DU LABORATOIRE	DATE DE PRELEVEMENT	NOM DE L'OPERATEUR
Revêtement bitumineux	Matériau bitumineux noir	19/10/2017	BEDEL Gaetan
LOCALISATION		RESULTAT	
Sous baignoire		Amiante non détecté	
EMPLACEMENT
