Rapport de mission de repérage des matériaux et produits contenant de l'amiante avant réalisation de travaux

3 BI SQUARE P. MERIMÉE - APT 8

77000 MELUN

| RAPPORT N° : | 13LDV0508 | Laboratoire d'Analyses : | ITGA |

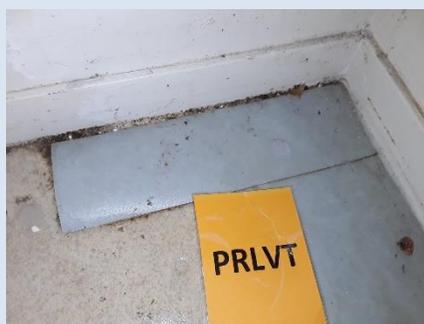
| PRELEVEMENT : 13LDV0508P001 | | | |
|---|---|---|---|
| Sol | | Amiante non détecté | |

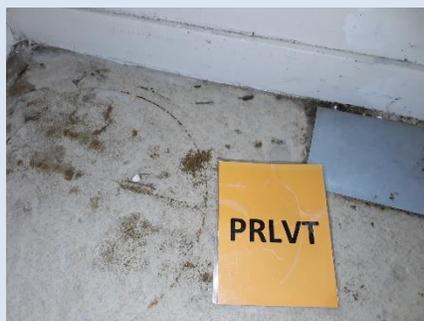
| PRELEVEMENT : 13LDV0508P002 | | | |

| PIECE | ETAGE | ELEMENTS | DESCRIPTIF LABORATOIRE | Echantillon | REPERAGE | ETAT | RESULTAT | METHODE |
|---|---|---|---|---|---|---|---|---|
| Cuisine | | Revêtement souple | Revêtement souple beige + colle polymère jaune non séparable + ragréage gris + matériau gris hétérogène non séparable | 13LDV0508P002 | Sols sous évier | BON ETAT | Amiante non détecté | RESULTAT ANALYSE |

| PRELEVEMENT : 13LDV0508P002 | | | |
|---|---|---|---|
| Sols sous évier | | Amiante non détecté | |

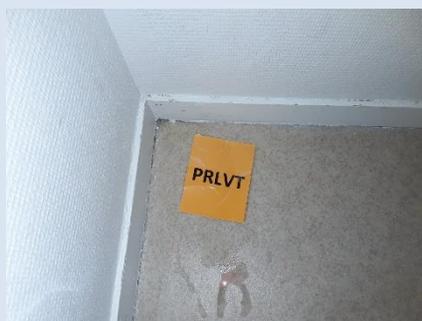
| PRELEVEMENT : 13LDV0508P003 | | | |

| PIECE | ETAGE | ELEMENTS | DESCRIPTIF LABORATOIRE | Echantillon | REPERAGE | ETAT | RESULTAT | METHODE |
|---|---|---|---|---|---|---|---|---|
| Placard 1 | | Revêtement souple | Revêtement souple beige + colle polymère jaune non séparable + ragréage gris | 13LDV0508P003 | Sol | BON ETAT | Amiante non détecté | RESULTAT ANALYSE |

| PRELEVEMENT : 13LDV0508P003 | | | |
|---|--|---|---|
| Sol | | Amiante non détecté | |

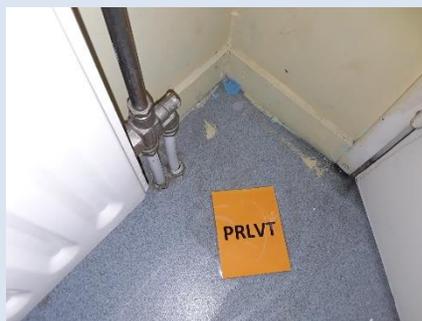
| PRELEVEMENT : 13LDV0508P004 | | | |

| PIECE | ETAGE | ELEMENTS | DESCRIPTIF LABORATOIRE | Echantillon | REPERAGE | ETAT | RESULTAT | METHODE |
|---|---|---|---|---|---|---|---|---|
| Chambre 1 | | Revêtement souple | Revêtement souple beige + colle polymère jaune non séparable + ragréage gris | 13LDV0508P004 | Sol | BON ETAT | Amiante non détecté | RESULTAT ANALYSE |

| PRELEVEMENT : 13LDV0508P004 | | | |
|---|--|---|---|
| Sol | | Amiante non détecté | |

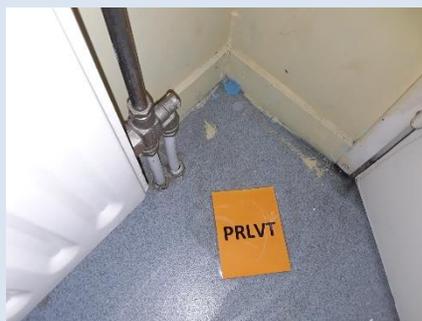
| PRELEVEMENT : 13LDV0508P005 | | | |

| PIECE | ETAGE | ELEMENTS | DESCRIPTIF LABORATOIRE | Echantillon | REPERAGE | ETAT | RESULTAT | METHODE |
|---|---|---|---|---|---|---|---|---|
| Salle de bains | | Revêtement souple | Revêtement souple bleu + colle polymère jaune non | 13LDV0508P005 | Sol | BON ETAT | Amiante non détecté | RESULTAT ANALYSE |

| PRELEVEMENT : 13LDV0508P005 | | | |
|---|--|---|---|
| Sol | | Amiante non détecté | |

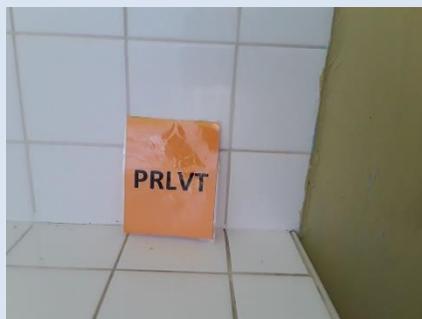
| PRELEVEMENT : 13LDV0508P006 | | | |

| PIECE | ETAGE | ELEMENTS | DESCRIPTIF LABORATOIRE | Echantillon | REPERAGE | ETAT | RESULTAT | METHODE |
|---|---|---|--|---|---|---|---|---|
| Chambre 2 | | Dalle de sol | Revêtement souple beige + colle polymère jaune non séparable + ragréage gris | 13LDV0508P006 | Sol | BON ETAT | Amiante non détecté | RESULTAT ANALYSE |

| PRELEVEMENT : 13LDV0508P006 | | | |
|---|--|---|---|
| Sol | | Amiante non détecté | |

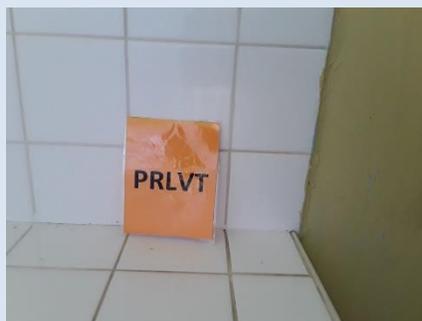
| PRELEVEMENT : 13LDV0508P007 | | | |

| PIECE | ETAGE | ELEMENTS | DESCRIPTIF LABORATOIRE | Echantillon | REPERAGE | ETAT | RESULTAT | METHODE |
|---|---|---|--|---|---|---|---|---|
| Salle de bains | | Faïence 1 | Colle beige + couche plâtreuse blanche avec couche cartonnée non séparable + peinture non séparable + carrelage | 13LDV0508P007 | Mur B | BON ETAT | Amiante non détecté | RESULTAT ANALYSE |

| PRELEVEMENT : 13LDV0508P007 | | | |
|---|---|---|---|
| Mur B | | Amiante non détecté | |

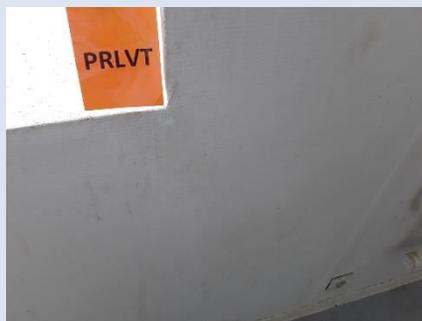
| PRELEVEMENT : 13LDV0508P008 | | | |

| PIECE | ETAGE | ELEMENTS | DESCRIPTIF LABORATOIRE | Echantillon | REPERAGE | ETAT | RESULTAT | METHODE |
|---|---|---|--|---|---|---|---|---|
| Cuisine | | Enduit / Calicot | Enduit plâtreux blanc avec fibres + peinture non séparable + carton non séparable | 13LDV0508P008 | Mur D | BON ETAT | Amiante non détecté | RESULTAT ANALYSE |

| PRELEVEMENT : 13LDV0508P008 | | | |
|---|---|---|---|
| Mur D | | Amiante non détecté | |

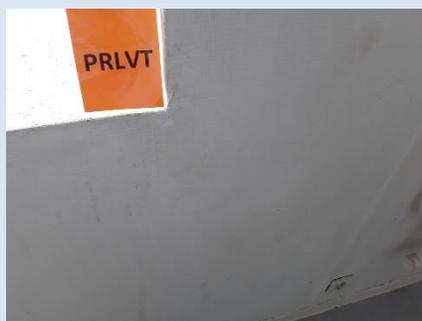
| PRELEVEMENT : 13LDV0508P009 | | | |

| PIECE | ETAGE | ELEMENTS | DESCRIPTIF LABORATOIRE | Echantillon | REPERAGE | ETAT | RESULTAT | METHODE |
|---|---|---|--|---|---|---|---|---|
| Salle de bains | | Enduit / Calicot | Enduit plâtreux blanc en vrac + peintures multiples non séparable + carton non séparable | 13LDV0508P009 | Mur A | BON ETAT | Amiante non détecté | RESULTAT ANALYSE |

| PRELEVEMENT : 13LDV0508P009 | | | |
|---|--|---|---|
| Mur A | | Amiante non détecté | |

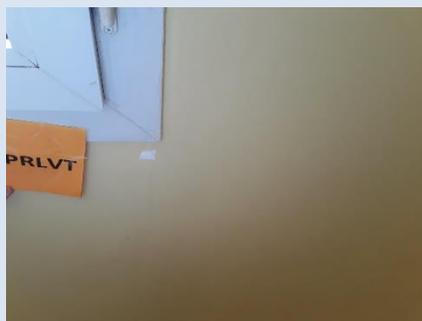
| PRELEVEMENT : 13LDV0508P010 | | | |

| PIECE | ETAGE | ELEMENTS | DESCRIPTIF LABORATOIRE | Echantillon | REPERAGE | ETAT | RESULTAT | METHODE |
|---|---|---|--|---|---|---|---|---|
| WC | | Enduit / Calicot | Enduit plâtreux blanc en vrac + peinture non séparable + papier non séparable | 13LDV0508P010 | Plafond | BON ETAT | Amiante non détecté | RESULTAT ANALYSE |

| PRELEVEMENT : 13LDV0508P010 | | | |
|---|---|---|---|
| Plafond | | Amiante non détecté | |

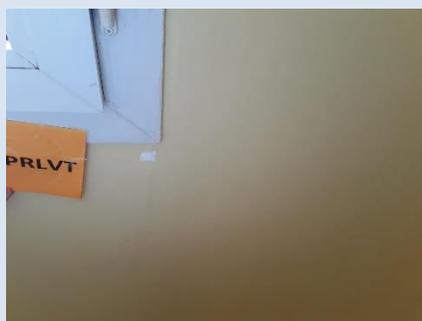
| PRELEVEMENT : 13LDV0508P011 | | | |

| PIECE | ETAGE | ELEMENTS | DESCRIPTIF LABORATOIRE | Echantillon | REPERAGE | ETAT | RESULTAT | METHODE |
|---|---|---|--|---|---|---|---|---|
| Chambre 1 | | Enduit / Calicot | Enduit plâtreux blanc + peinture non séparable + carton non séparable | 13LDV0508P011 | Mur B | BON ETAT | Amiante non détecté | RESULTAT ANALYSE |

| PRELEVEMENT : 13LDV0508P011 | | | |
|---|---|---|---|
| Mur B | | Amiante non détecté | |

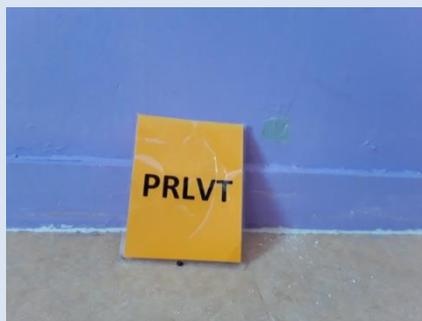
| PRELEVEMENT : 13LDV0508P012 | | | |

| PIECE | ETAGE | ELEMENTS | DESCRIPTIF LABORATOIRE | Echantillon | REPERAGE | ETAT | RESULTAT | METHODE |
|---|---|---|--|---|---|---|---|---|
| Chambre 2 | | Enduit / Calicot | Enduit plâtreux blanc + | 13LDV0508P012 | Mur E | BON ETAT | Amiante non | RESULTAT ANALYSE |

| PRELEVEMENT : 13LDV0508P012 | | | |
|---|---|---|---|
| Mur E | | Amiante non détecté | |

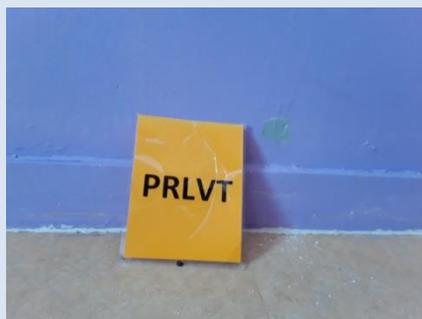
| PRELEVEMENT : 13LDV0508P013 | | | |

| PIECE | ETAGE | ELEMENTS | DESCRIPTIF LABORATOIRE | Echantillon | REPERAGE | ETAT | RESULTAT | METHODE |
|---|---|---|---|---|---|---|---|---|
| Séjour | | Enduit / Calicot | Enduit plâtreux blanc en vrac + peintures multiples non séparable + carton non séparable + papier non séparable | 13LDV0508P013 | Plafond | BON ETAT | Amiante non déecté | RESULTAT ANALYSE |

| PRELEVEMENT : 13LDV0508P013 | | | |
|---|---|---|---|
| Plafond | | Amiante non détecté | |
