Rapport de mission de repérage des matériaux et produits contenant de l'amiante avant réalisation de travaux

27B AVENUE CH.PEGUY

77000 MELUN

RAPPORT N° :	13LDX0501	Laboratoire d'Analyses :	ITGA
Repérage réalisé le :	04/09/2018	Adresse laboratoire :	3 RUE ARMAND HERPIN LACROIX - CS 46537 35065 RENNES CEDEX
Accompagnateur :		Numéro d'accréditation :	1-5967
Par :	Alain LEITE LOPES	Organisme d'assurance professionnelle :	AXA France
N° certificat :	CPDI4715	Adresse assurance :	313 Terrasses de l'Arche 92727 NANTERRE CEDEX
Date d'obtention :	17/01/2018	N° de contrat d'assurance :	10063271004
Organisme certificateur	I.Cert Parc EDONIA - Bâtiment G - Rue de la Terre Victoria - 35760 Saint-Grégoire	Date de validité :	31/12/2018

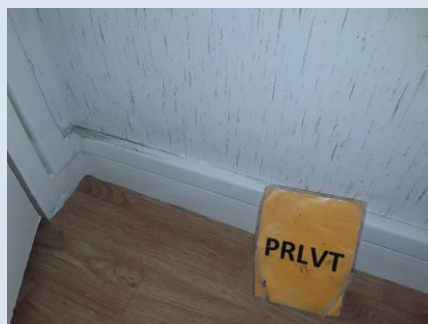
EMPLACEMENT

PRELEVEMENT : 13LDX0501P001			
NOM DU CLIENT	NUMERO DU DOSSIER		PIECE OU LOCAL
OPH77	13LDX0501 04/09/2018		Chambre 3
ELEMENT	DESCRIPTIF DU LABORATOIRE	DATE DE PRELEVEMENT	NOM DE L'OPERATEUR
Enduit	Enduit plâtreux blanc en vrac + carton non séparable + peinture non séparable	04/09/2018	LEITE LOPES Alain
LOCALISATION		RESULTAT	
Mur A		Amiante non détecté

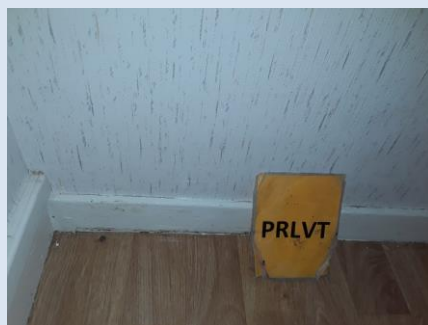
EMPLACEMENT

PRELEVEMENT : 13LDX0501P002			
NOM DU CLIENT	NUMERO DU DOSSIER		PIECE OU LOCAL
OPH77	13LDX0501 04/09/2018		Chambre 3
ELEMENT	DESCRIPTIF DU LABORATOIRE	DATE DE PRELEVEMENT	NOM DE L'OPERATEUR
Isolant	Matériau plâtreux blanc en vrac + carton non séparable + peinture non séparable + matériau gris en faible quantité en vrac non séparable	04/09/2018	LEITE LOPES Alain
LOCALISATION		RESULTAT	
Mur B		Amiante non détecté

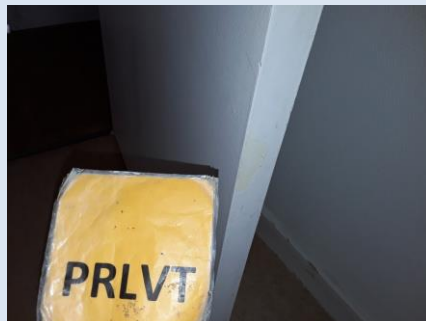
EMPLACEMENT

PRELEVEMENT : 13LDX0501P003			
NOM DU CLIENT	NUMERO DU DOSSIER	PIECE OU LOCAL	
OPH77	13LDX0501 04/09/2018	Cuisine	
ELEMENT	DESCRIPTIF DU LABORATOIRE	DATE DE PRELEVEMENT	NOM DE L'OPERATEUR
Peinture	Peinture en faible quantité avec poussières	04/09/2018	LEITE LOPES Alain
LOCALISATION		RESULTAT	
Portes		Amiante non détecté
