Rapport de mission de repérage des matériaux et produits contenant de l'amiante avant réalisation de travaux

27 AVENUE ANTOINE DE SAINT EXUPERY-APT 602

77000 MELUN

RAPPORT N° :	13LDY0602	Laboratoire d'Analyses :	ITGA
Repérage réalisé le :	23/10/2017	Adresse laboratoire :	3 RUE ARMAND HERPIN LACROIX - CS 46537 35065 RENNES CEDEX
Accompagnateur :		Numéro d'accréditation :	1-5967
Par :	Gaetan BEDEL	Organisme d'assurance professionnelle :	ALLIANZ
N° certificat :	CPDI3869	Adresse assurance :	Direction Opérations Entreprises 5C Esplanade Charles de Gaulle 33081 BORDEAUX CEDEX
Date d'obtention :	22/04/2016	N° de contrat d'assurance :	55897385
Organisme certificateur	I.CERT PARC EDONIA - BAT G - RUE DE LA TERRE VICTORIA - 35760 SAINT GREGOIRE	Date de validité :	31/12/2017

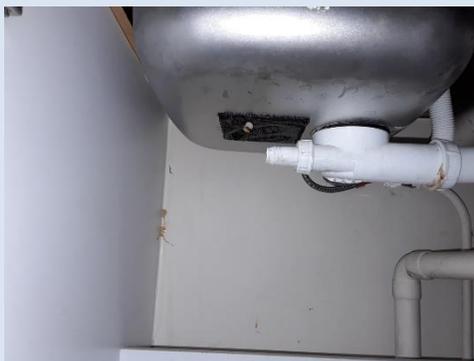
PRELEVEMENT : 13LDY0602P001			
NOM DU CLIENT	NUMERO DU DOSSIER		PIECE OU LOCAL
OPH77	13LDY0602 23/10/2017		Cuisine
ELEMENT	DESCRIPTIF DU LABORATOIRE	DATE DE PRELEVEMENT	NOM DE L'OPERATEUR
Revêtement bitumineux	Matériau bitumineux noir	23/10/2017	BEDEL Gaetan
LOCALISATION		RESULTAT	
Sous évier		Amiante non détecté

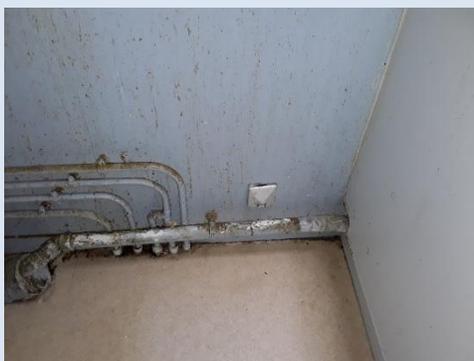
PRELEVEMENT : 13LDY0602P002			
NOM DU CLIENT	NUMERO DU DOSSIER		PIECE OU LOCAL
OPH77	13LDY0602 23/10/2017		Cuisine
ELEMENT	DESCRIPTIF DU LABORATOIRE	DATE DE PRELEVEMENT	NOM DE L'OPERATEUR
Enduit / Peinture	Enduit plâtreux blanc en vrac + carton non séparable + peinture non séparable	23/10/2017	BEDEL Gaetan
LOCALISATION		RESULTAT	
Mur F		Amiante non détecté

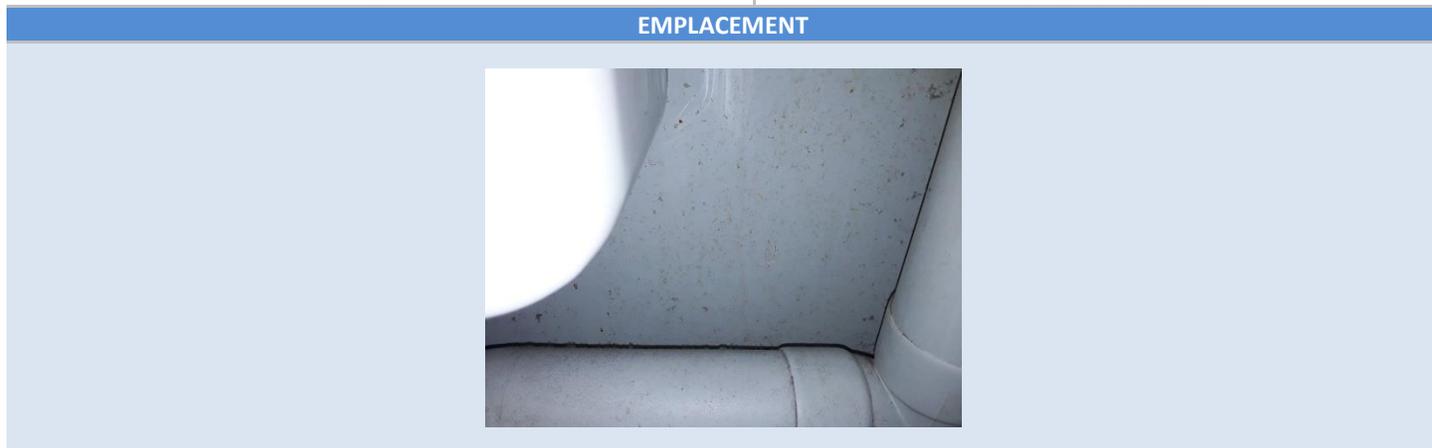
PRELEVEMENT : 13LDY0602P003			
NOM DU CLIENT	NUMERO DU DOSSIER		PIECE OU LOCAL
OPH77	13LDY0602 23/10/2017		WC
ELEMENT	DESCRIPTIF DU LABORATOIRE	DATE DE PRELEVEMENT	NOM DE L'OPERATEUR
Enduit / Peinture plaque de plâtre	Enduit plâtreux blanc en vrac + carton non séparable + peinture non séparable	23/10/2017	BEDEL Gaetan
LOCALISATION		RESULTAT	
Mur B		Amiante non détecté

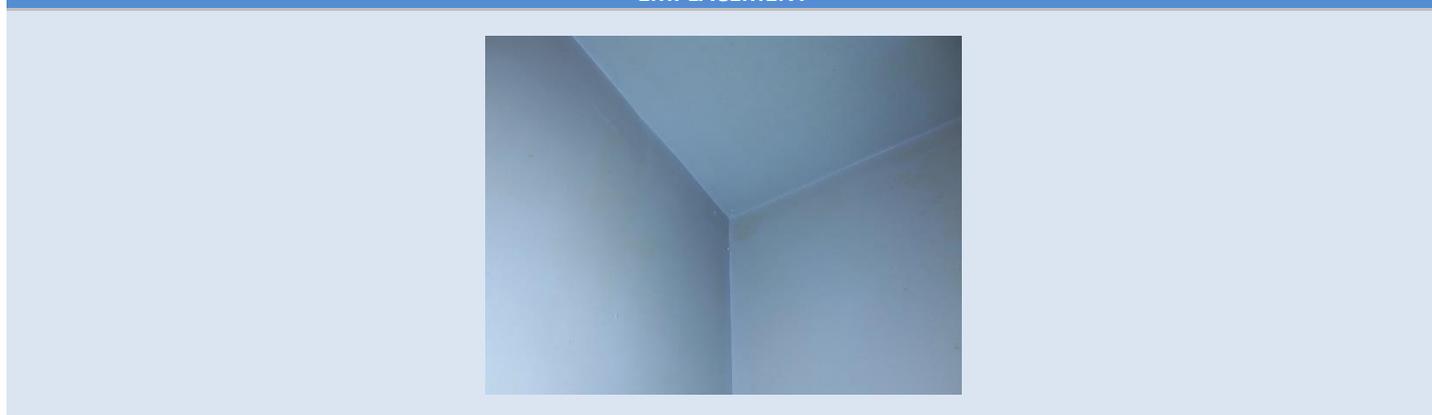
PRELEVEMENT : 13LDY0602P004			
NOM DU CLIENT	NUMERO DU DOSSIER		PIECE OU LOCAL
OPH77	13LDY0602 23/10/2017		Salle de bains
ELEMENT	DESCRIPTIF DU LABORATOIRE	DATE DE PRELEVEMENT	NOM DE L'OPERATEUR
Enduit / Peinture plaque de plâtre	Enduit plâtreux blanc en vrac + peinture non séparable	23/10/2017	BEDEL Gaetan
LOCALISATION		RESULTAT	
Plafond		Amiante non détecté

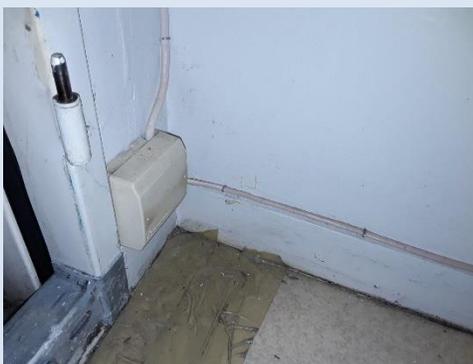
PRELEVEMENT : 13LDY0602P005			
NOM DU CLIENT	NUMERO DU DOSSIER		PIECE OU LOCAL
OPH77	13LDY0602 23/10/2017		Entrée
ELEMENT	DESCRIPTIF DU LABORATOIRE	DATE DE PRELEVEMENT	NOM DE L'OPERATEUR
Enduit / Peinture	Enduit plâtreux blanc en vrac + carton non séparable + peinture non séparable	23/10/2017	BEDEL Gaetan
LOCALISATION		RESULTAT	
Mur A		Amiante non détecté	
EMPLACEMENT

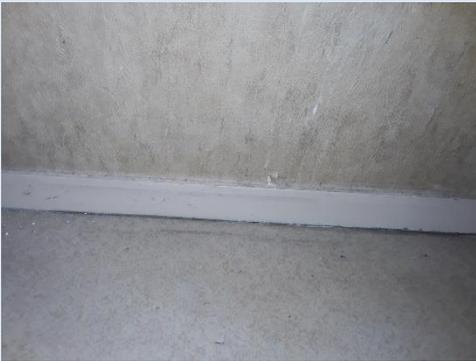
PRELEVEMENT : 13LDY0602P006			
NOM DU CLIENT	NUMERO DU DOSSIER		PIECE OU LOCAL
OPH77	13LDY0602 23/10/2017		Séjour
ELEMENT	DESCRIPTIF DU LABORATOIRE	DATE DE PRELEVEMENT	NOM DE L'OPERATEUR
Enduit / Peinture plaque de plâtre	Enduit plâtreux blanc en vrac + carton non séparable + papier peint non séparable + peinture non séparable	23/10/2017	BEDEL Gaetan
LOCALISATION		RESULTAT	
Mur C		Amiante non détecté	
EMPLACEMENT

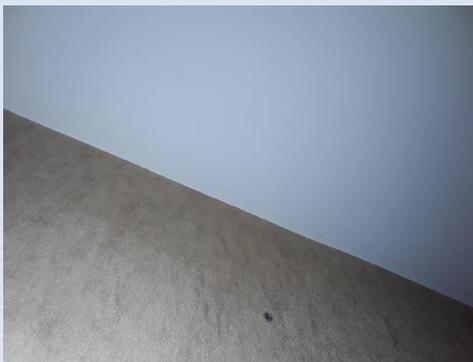
PRELEVEMENT : 13LDY0602P007			
NOM DU CLIENT	NUMERO DU DOSSIER		PIECE OU LOCAL
OPH77	13LDY0602 23/10/2017		Séjour
ELEMENT	DESCRIPTIF DU LABORATOIRE	DATE DE PRELEVEMENT	NOM DE L'OPERATEUR
Enduit / Peinture plaque de plâtre	Enduit plâtreux blanc en vrac + carton non séparable + peintures multiples non séparable	23/10/2017	BEDEL Gaetan
LOCALISATION		RESULTAT	
Plafond		Amiante non détecté

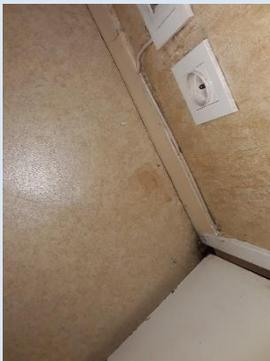
PRELEVEMENT : 13LDY0602P008			
NOM DU CLIENT	NUMERO DU DOSSIER		PIECE OU LOCAL
OPH77	13LDY0602 23/10/2017		Séjour
ELEMENT	DESRIPTIF DU LABORATOIRE	DATE DE PRELEVEMENT	NOM DE L'OPERATEUR
Revêtement souple	Revêtement souple beige + colle polymère jaune non séparable + ragréage gris + sous couche de ragréage blanche en faible quantité non séparable	23/10/2017	BEDEL Gaetan
LOCALISATION		RESULTAT	
Sol		Amiante non détecté	
EMPLACEMENT

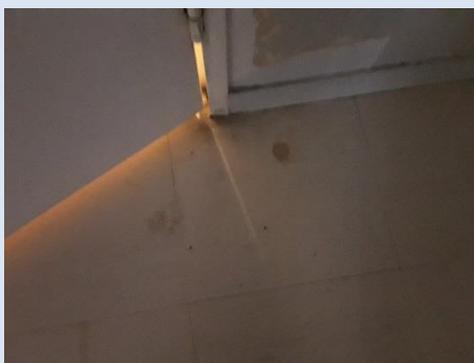
PRELEVEMENT : 13LDY0602P009			
NOM DU CLIENT	NUMERO DU DOSSIER		PIECE OU LOCAL
OPH77	13LDY0602 23/10/2017		Chambre
ELEMENT	DESCRIPTIF DU LABORATOIRE	DATE DE PRELEVEMENT	NOM DE L'OPERATEUR
Dalle de sol	Colle polymère jaune non séparable + ragréage gris + sous couche de ragréage blanche non séparable	23/10/2017	BEDEL Gaetan

LOCALISATION	RESULTAT
Sol	Fr2:Amiante non détecté

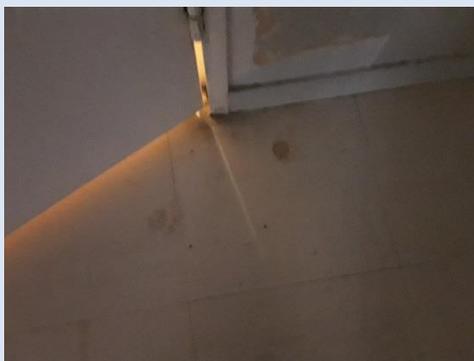
PRELEVEMENT : 13LDY0602P009			
NOM DU CLIENT	NUMERO DU DOSSIER		PIECE OU LOCAL
OPH77	13LDY0602 23/10/2017		Chambre
ELEMENT	DESCRIPTIF DU LABORATOIRE	DATE DE PRELEVEMENT	NOM DE L'OPERATEUR
Dalle de sol	Dalle dure cassante beige	23/10/2017	BEDEL Gaetan

LOCALISATION	RESULTAT
Sol	Fr1:Amiante non détecté

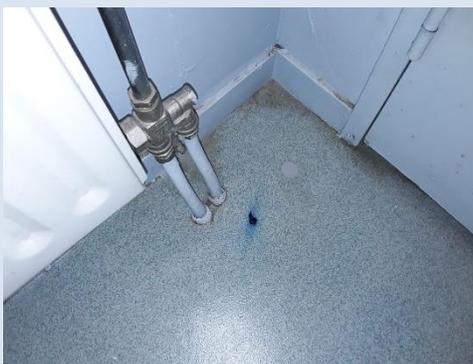
PRELEVEMENT : 13LDY0602P010			
NOM DU CLIENT	NUMERO DU DOSSIER		PIECE OU LOCAL
OPH77	13LDY0602 23/10/2017		Salle de bains
ELEMENT	DESCRIPTIF DU LABORATOIRE	DATE DE PRELEVEMENT	NOM DE L'OPERATEUR
Revêtement souple	Revêtement souple gris + colle polymère jaune non séparable + ragréage gris	23/10/2017	BEDEL Gaetan

LOCALISATION	RESULTAT
Sols	Amiante non détecté

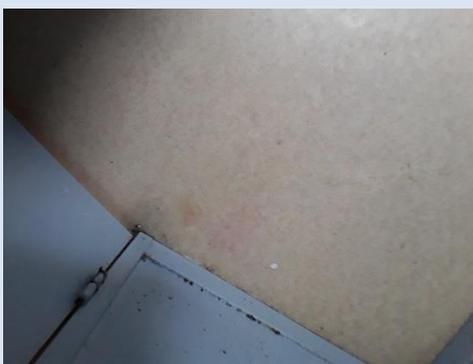
PRELEVEMENT : 13LDY0602P011			
NOM DU CLIENT	NUMERO DU DOSSIER		PIECE OU LOCAL
OPH77	13LDY0602 23/10/2017		Cuisine
ELEMENT	DESCRIPTIF DU LABORATOIRE	DATE DE PRELEVEMENT	NOM DE L'OPERATEUR
Revêtement souple	Revêtement souple beige + colle polymère jaune + ragréage gris non séparable	23/10/2017	BEDEL Gaetan

LOCALISATION	RESULTAT
Sol	Amiante non détecté
