Rapport de mission de repérage des matériaux et produits contenant de l'amiante avant réalisation de travaux

27 AVENUE A. DE SAINT EXUPERY

LOGEMENT 5
77000 MELUN

RAPPORT N° :	13LDY0605	Laboratoire d'Analyses :	ITGA
Repérage réalisé le :	05/02/2019	Adresse laboratoire :	3 RUE ARMAND HERPIN LACROIX - CS 46537 35065 RENNES CEDEX
Accompagnateur :		Numéro d'accréditation :	1-5967
Par :	Yoann IMBERT	Organisme d'assurance professionnelle :	AXA France
N° certificat :	17-1019	Adresse assurance :	313 Terrasses de l'Arche 92727 NANTERRE CEDEX
Date d'obtention :	22/11/2017	N° de contrat d'assurance :	10158549604
Organisme certificateur	ABCIDIA Domaine de Saint Paul - Bat A6 102 route de Limours - 78470 SAINT- REMY-LES-CHEVREUSE	Date de validité :	31/12/2019

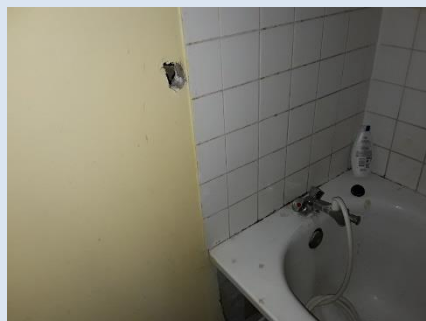
PRELEVEMENT : 13LDY0605P001

NOM DU CLIENT	NUMERO DU DOSSIER	PIECE OU LOCAL	
OPH77	13LDY0605 05/02/2019	Salle de bains (R+6)	
ELEMENT	DESCRIPTIF DU LABORATOIRE	DATE DE PRELEVEMENT	NOM DE L'OPERATEUR
Faïence 1	Colle beige + papier non séparable	05/02/2019	IMBERT Yoann
LOCALISATION		RESULTAT	
Mur A		Fr3:Amiante non détecté
