Rapport de mission de repérage des matériaux et produits contenant de l'amiante avant réalisation de travaux

27 AV A DE SAINT EXCUPERY

77000 MELUN

RAPPORT N° :	13LDY0607	Laboratoire d'Analyses :	ITGA
Repérage réalisé le :	09/05/2019	Adresse laboratoire :	3 RUE ARMAND HERPIN LACROIX - CS 46537 35065 RENNES CEDEX
Accompagnateur :		Numéro d'accréditation :	1-5967
Par :	Frédéric RAUH	Organisme d'assurance professionnelle :	AXA France
N° certificat :	8053284	Adresse assurance :	313 Terrasses de l'Arche 92727 NANTERRE CEDEX
Date d'obtention :	12/06/2017	N° de contrat d'assurance :	10158549604
Organisme certificateur	60 avenue du Général de Gaulle - Immeuble le Guillaumet - 92046 PARIS LA DEFENSE	Date de validité :	31/12/2019

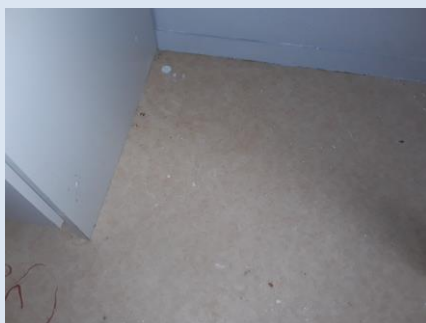
PRELEVEMENT : 13LDY0607P001			
NOM DU CLIENT	NUMERO DU DOSSIER		PIECE OU LOCAL
OPH77	13LDY0607 09/05/2019		Cuisine (R+6)
ELEMENT	DESCRIPTIF DU LABORATOIRE	DATE DE PRELEVEMENT	NOM DE L'OPERATEUR
Colle	Revêtement souple multicolore	09/05/2019	RAUH Frédéric
LOCALISATION		RESULTAT	
Sol		Fr1:Amiante non détecté

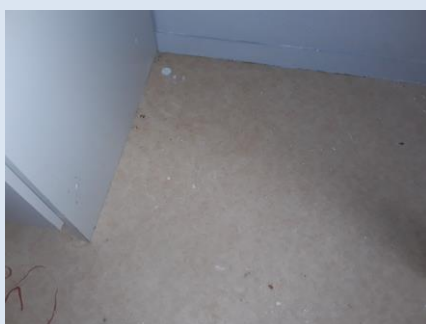
PRELEVEMENT : 13LDY0607P001			
NOM DU CLIENT	NUMERO DU DOSSIER		PIECE OU LOCAL
OPH77	13LDY0607 09/05/2019		Cuisine (R+6)
ELEMENT	DESCRIPTIF DU LABORATOIRE	DATE DE PRELEVEMENT	NOM DE L'OPERATEUR
Colle	Colle polymère jaune non séparable + ragréage gris	09/05/2019	RAUH Frédéric
LOCALISATION		RESULTAT	
Sol		Fr2:Amiante non détecté

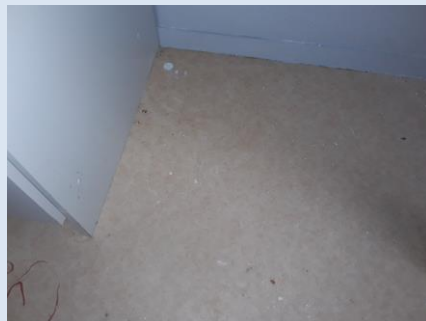
PRELEVEMENT : 13LDY0607P001			
NOM DU CLIENT	NUMERO DU DOSSIER		PIECE OU LOCAL
OPH77	13LDY0607 09/05/2019		Cuisine (R+6)
ELEMENT	DESCRIPTIF DU LABORATOIRE	DATE DE PRELEVEMENT	NOM DE L'OPERATEUR
Colle	Matériau compact gris hétérogène	09/05/2019	RAUH Frédéric
LOCALISATION		RESULTAT	
Sol		Fr3:Amiante non détecté

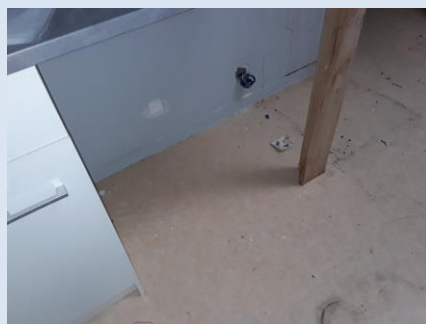
PRELEVEMENT : 13LDY0607P002			
NOM DU CLIENT	NUMERO DU DOSSIER		PIECE OU LOCAL
OPH77	13LDY0607 09/05/2019		Cuisine (R+6)
ELEMENT	DESCRIPTIF DU LABORATOIRE	DATE DE PRELEVEMENT	NOM DE L'OPERATEUR
Enduit / Peinture plaque de plâtre	Enduit plâtreux blanc + peintures multiples avec couche en toile non séparable + carton non séparable	09/05/2019	RAUH Frédéric
LOCALISATION		RESULTAT	
Mur B		Amiante non détecté

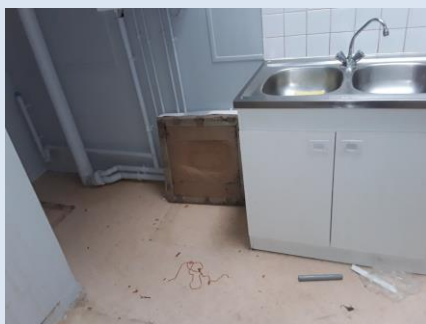
PRELEVEMENT : 13LDY0607P003

NOM DU CLIENT	NUMERO DU DOSSIER	PIECE OU LOCAL	
OPH77	13LDY0607 09/05/2019	Cuisine (R+6)	
ELEMENT	DESCRIPTIF DU LABORATOIRE	DATE DE PRELEVEMENT	NOM DE L'OPERATEUR
Enduit / Peinture plaque de plâtre	Enduit plâtreux blanc + peinture non séparable + carton non séparable + papier peint non séparable	09/05/2019	RAUH Frédéric
LOCALISATION		RESULTAT	
Mur D		Amiante non détecté

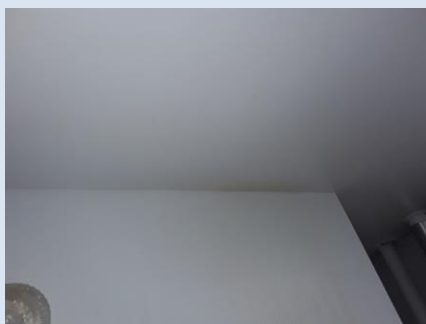
PRELEVEMENT : 13LDY0607P004

NOM DU CLIENT	NUMERO DU DOSSIER	PIECE OU LOCAL	
OPH77	13LDY0607 09/05/2019	Cuisine (R+6)	
ELEMENT	DESCRIPTIF DU LABORATOIRE	DATE DE PRELEVEMENT	NOM DE L'OPERATEUR
Enduit / Peinture béton	Enduit plâtreux blanc + carton non séparable	09/05/2019	RAUH Frédéric
LOCALISATION		RESULTAT	
Plafond		Amiante non détecté

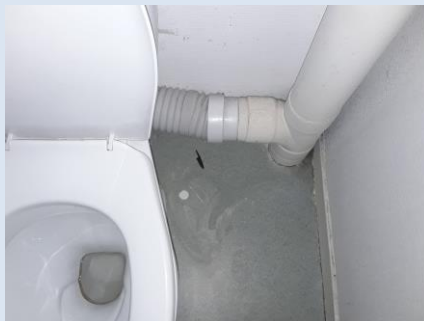
PRELEVEMENT : 13LDY0607P005			
NOM DU CLIENT	NUMERO DU DOSSIER	PIECE OU LOCAL	
OPH77	13LDY0607 09/05/2019	WC (R+6)	
ELEMENT	DESCRIPTIF DU LABORATOIRE	DATE DE PRELEVEMENT	NOM DE L'OPERATEUR
Colle	Revêtement souple beige	09/05/2019	RAUH Frédéric
LOCALISATION		RESULTAT	
Sol		Fr1:Amiante non détecté

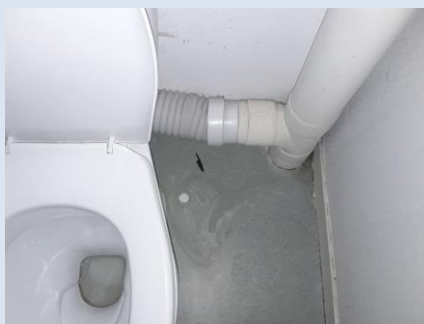
PRELEVEMENT : 13LDY0607P005			
NOM DU CLIENT	NUMERO DU DOSSIER	PIECE OU LOCAL	
OPH77	13LDY0607 09/05/2019	WC (R+6)	
ELEMENT	DESCRIPTIF DU LABORATOIRE	DATE DE PRELEVEMENT	NOM DE L'OPERATEUR
Colle	Revêtement souple orange	09/05/2019	RAUH Frédéric
LOCALISATION		RESULTAT	
Sol		Fr2:Amiante non détecté

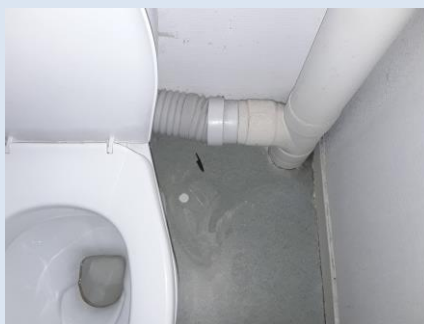
PRELEVEMENT : 13LDY0607P005			
NOM DU CLIENT	NUMERO DU DOSSIER	PIECE OU LOCAL	
OPH77	13LDY0607 09/05/2019	WC (R+6)	
ELEMENT	DESCRIPTIF DU LABORATOIRE	DATE DE PRELEVEMENT	NOM DE L'OPERATEUR
Colle	Colle polymère jaune non séparable + ragréage gris + sous couche de ragréage blanche non séparable	09/05/2019	RAUH Frédéric
LOCALISATION		RESULTAT	
Sol		Fr3:Amiante non détecté

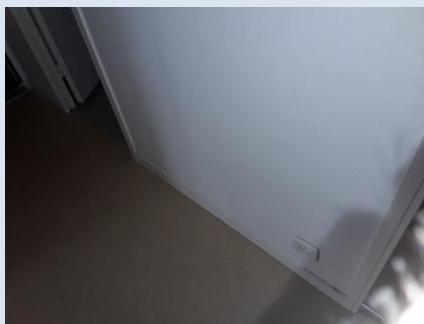
PRELEVEMENT : 13LDY0607P006			
NOM DU CLIENT	NUMERO DU DOSSIER	PIECE OU LOCAL	
OPH77	13LDY0607 09/05/2019	Entrée (R+6)	
ELEMENT	DESCRIPTIF DU LABORATOIRE	DATE DE PRELEVEMENT	NOM DE L'OPERATEUR
Enduit / Peinture plaque de plâtre	Enduit plâtreux blanc en vrac + peintures multiples avec couche en toile non séparable + carton non séparable	09/05/2019	RAUH Frédéric
LOCALISATION		RESULTAT	
Mur C		Amiante non détecté

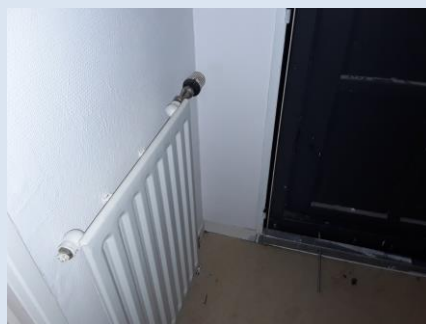
PRELEVEMENT : 13LDY0607P007			
NOM DU CLIENT	NUMERO DU DOSSIER	PIECE OU LOCAL	
OPH77	13LDY0607 09/05/2019	Entrée (R+6)	
ELEMENT	DESCRIPTIF DU LABORATOIRE	DATE DE PRELEVEMENT	NOM DE L'OPERATEUR
Enduit / Peinture plaque de plâtre	Enduit plâtreux blanc en vrac + peintures multiples avec couche en toile non séparable + carton non séparable	09/05/2019	RAUH Frédéric
LOCALISATION		RESULTAT	
Mur D		Amiante non détecté

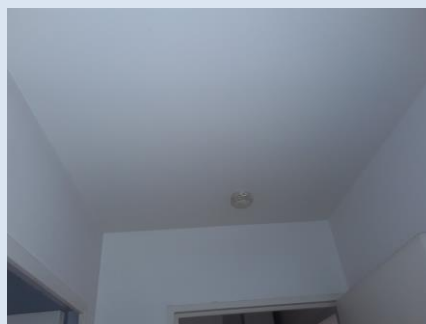
PRELEVEMENT : 13LDY0607P008			
NOM DU CLIENT	NUMERO DU DOSSIER	PIECE OU LOCAL	
OPH77	13LDY0607 09/05/2019	Entrée (R+6)	
ELEMENT	DESCRIPTIF DU LABORATOIRE	DATE DE PRELEVEMENT	NOM DE L'OPERATEUR
Enduit / Peinture béton	Enduit plâtreux blanc en vrac avec couche en toile + carton non séparable	09/05/2019	RAUH Frédéric
LOCALISATION		RESULTAT	
Plafond		Amiante non détecté
