Rapport de mission de repérage des matériaux et produits contenant de l'amiante avant réalisation de travaux

29 AVENUE ANTOINE DE SAINT EXUPERY

LOGEMENT 1

77000 MELUN

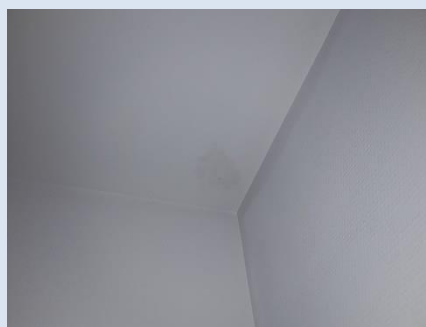
PRELEVEMENT : 13LDZ0601P002			
NOM DU CLIENT	NUMERO DU DOSSIER	PIECE OU LOCAL	
OPH77	13LDZ0601 25/04/2019	Cuisine (R+6)	
ELEMENT	DESCRIPTIF DU LABORATOIRE	DATE DE PRELEVEMENT	NOM DE L'OPERATEUR
Enduit / Peinture	Enduit plâtreux blanc en vrac non séparable + peinture non séparable + carton	25/04/2019	BENAOUDA Mostefa
LOCALISATION		RESULTAT	
Plafond		Amiante non détecté
