Rapport de mission de repérage des matériaux et produits contenant de l'amiante avant réalisation de travaux

29 AVENUE DE A. DE ST EXUPERY LGT 4

77000 MELUN

RAPPORT N° :	13LDZ0604	Laboratoire d'Analyses :	ITGA
Repérage réalisé le :	30/11/2017	Adresse laboratoire :	3 RUE ARMAND HERPIN LACROIX - CS 46537 35065 RENNES CEDEX
Accompagnateur :		Numéro d'accréditation :	1-5967
Par :	Gaetan BEDEL	Organisme d'assurance professionnelle :	ALLIANZ
N° certificat :	CPDI3869	Adresse assurance :	Direction Opérations Entreprises 5C Esplanade Charles de Gaulle 33081 BORDEAUX CEDEX
Date d'obtention :	22/04/2016	N° de contrat d'assurance :	55897385
Organisme certificateur	I.CERT PARC EDONIA - BAT G - RUE DE LA TERRE VICTORIA - 35760 SAINT GREGOIRE	Date de validité :	31/12/2017

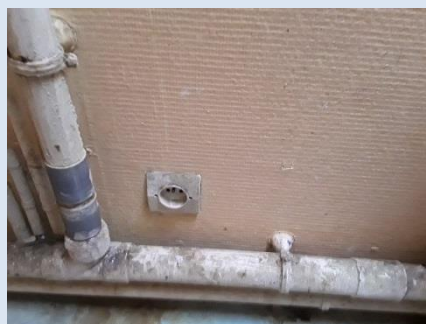
EMPLACEMENT

PRELEVEMENT : 13LDZ0604P001			
NOM DU CLIENT	NUMERO DU DOSSIER	PIECE OU LOCAL	
OPH77	13LDZ0604 30/11/2017	Cuisine	
ELEMENT	DESCRIPTIF DU LABORATOIRE	DATE DE PRELEVEMENT	NOM DE L'OPERATEUR
Enduit / Peinture	Enduit plâtreux blanc en vrac + peinture non séparable + carton non séparable	30/11/2017	BEDEL Gaetan
LOCALISATION		RESULTAT	
Mur D		Amiante non détecté

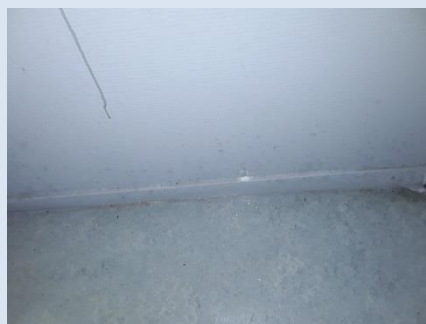
EMPLACEMENT

PRELEVEMENT : 13LDZ0604P002			
NOM DU CLIENT	NUMERO DU DOSSIER	PIECE OU LOCAL	
OPH77	13LDZ0604 30/11/2017	WC	
ELEMENT	DESCRIPTIF DU LABORATOIRE	DATE DE PRELEVEMENT	NOM DE L'OPERATEUR
Enduit / Peinture	Enduit plâtreux blanc en vrac + peinture non séparable + carton non séparable	30/11/2017	BEDEL Gaetan
LOCALISATION		RESULTAT	
Mur C		Amiante non détecté
