## Rapport de mission de repérage des matériaux et produits contenant de l'amiante avant réalisation de travaux

29 AVENUE DE A. DE ST EXUPERY LGT 8

77000 MELUN

RAPPORT N° :	13LDZ0608	Laboratoire d'Analyses :	ITGA
Repérage réalisé le :	20/11/2017	Adresse laboratoire :	3 RUE ARMAND HERPIN LACROIX - CS 46537 35065 RENNES CEDEX
Accompagnateur :		Numéro d'accréditation :	1-5967
Par :	Olivier GUERIN	Organisme d'assurance professionnelle :	ALLIANZ
N° certificat :	17-881	Adresse assurance :	Direction Opérations Entreprises 5C Esplanade Charles de Gaulle 33081 BORDEAUX CEDEX
Date d'obtention :	17/02/2017	N° de contrat d'assurance :	55897385
Organisme certificateur	ABCIDIA Certification 4 route de la Noue - 91190 GIF-SUR-YVETTE	Date de validité :	31/12/2017

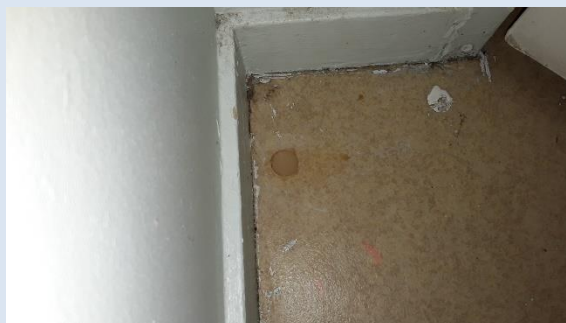
PRELEVEMENT : 13LDZ0608P001			
NOM DU CLIENT	NUMERO DU DOSSIER		PIECE OU LOCAL
OPH77	13LDZ0608 20/11/2017		Cuisine
ELEMENT	DESCRIPTIF DU LABORATOIRE	DATE DE PRELEVEMENT	NOM DE L'OPERATEUR
Revêtement souple	Revêtement souple beige + colle polymère jaune non séparable + ragréage gris + sous couche de ragréage blanche non séparable + matériau compact gris hétérogène	20/11/2017	GUERIN Olivier
LOCALISATION		RESULTAT	
Sol		Amiante non détecté

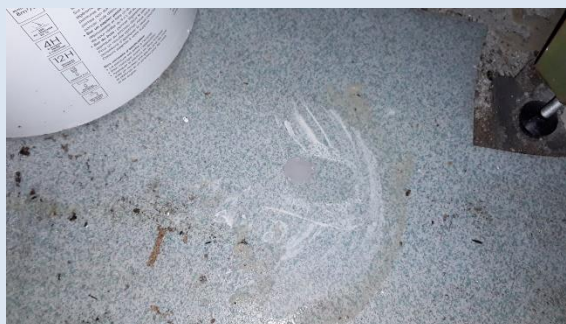
PRELEVEMENT : 13LDZ0608P002			
NOM DU CLIENT	NUMERO DU DOSSIER	PIECE OU LOCAL	
OPH77	13LDZ0608 20/11/2017	Salle de bains	
ELEMENT	DESCRIPTIF DU LABORATOIRE	DATE DE PRELEVEMENT	NOM DE L'OPERATEUR
Revêtement souple	Revêtement souple bleu + colle polymère jaune non séparable + ragréage gris + matériau compact gris hétérogène	20/11/2017	GUERIN Olivier
LOCALISATION		RESULTAT	
Sol		Amiante non détecté

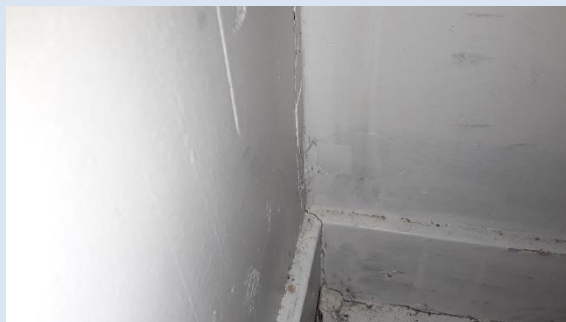
PRELEVEMENT : 13LDZ0608P004			
NOM DU CLIENT	NUMERO DU DOSSIER	PIECE OU LOCAL	
OPH77	13LDZ0608 20/11/2017	Chambre 2	
ELEMENT	DESCRIPTIF DU LABORATOIRE	DATE DE PRELEVEMENT	NOM DE L'OPERATEUR
Enduit / Calicot	Enduit plâtreux blanc + carton non séparable + enduit plâtreux blanc non séparable + peinture non séparable	20/11/2017	GUERIN Olivier
LOCALISATION		RESULTAT	
Mur C		Amiante non détecté

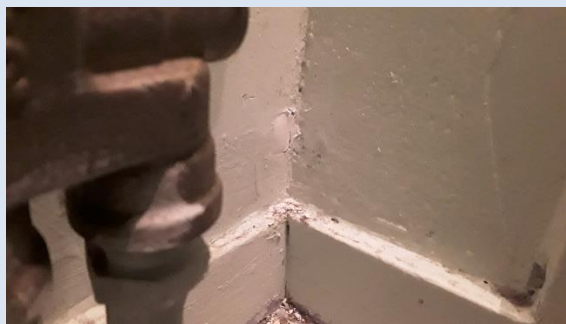
PRELEVEMENT : 13LDZ0608P005			
NOM DU CLIENT	NUMERO DU DOSSIER	PIECE OU LOCAL	
OPH77	13LDZ0608 20/11/2017	Salle de bains	
ELEMENT	DESCRIPTIF DU LABORATOIRE	DATE DE PRELEVEMENT	NOM DE L'OPERATEUR
Enduit / Peinture plaque de plâtre	Enduit plâtreux blanc + papier non séparable + enduit beige non séparable + peintures multiples non séparable	20/11/2017	GUERIN Olivier
LOCALISATION		RESULTAT	
Mur B		Amiante non détecté

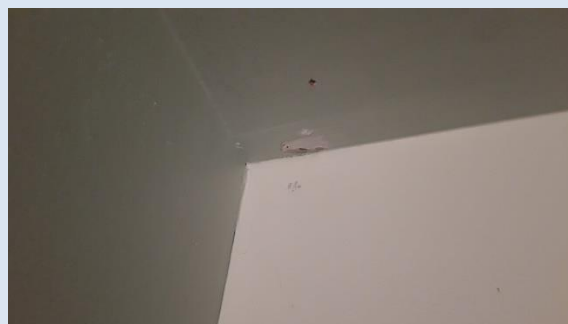
PRELEVEMENT : 13LDZ0608P006			
NOM DU CLIENT	NUMERO DU DOSSIER	PIECE OU LOCAL	
OPH77	13LDZ0608 20/11/2017	Salle de bains	
ELEMENT	DESCRIPTIF DU LABORATOIRE	DATE DE PRELEVEMENT	NOM DE L'OPERATEUR
Enduit / Peinture plaque de plâtre	Enduit plâtreux blanc en vrac + peintures multiples non séparable + papier en vrac non séparable	20/11/2017	GUERIN Olivier
LOCALISATION		RESULTAT	
Plafond		Amiante non détecté

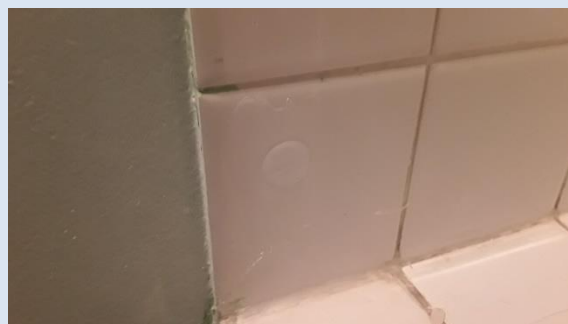
PRELEVEMENT : 13LDZ0608P007			
NOM DU CLIENT	NUMERO DU DOSSIER	PIECE OU LOCAL	
OPH77	13LDZ0608 20/11/2017	Salle de bains	
ELEMENT	DESCRIPTIF DU LABORATOIRE	DATE DE PRELEVEMENT	NOM DE L'OPERATEUR
Faïence 1	Colle beige non séparable + couche plâtreuse blanche + papier non séparable + carrelage	20/11/2017	GUERIN Olivier
LOCALISATION		RESULTAT	
Mur D		Amiante non détecté

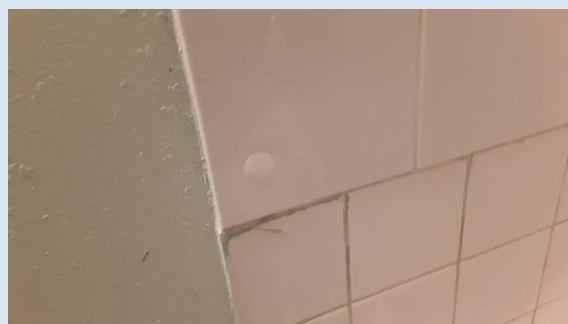
PRELEVEMENT : 13LDZ0608P008			
NOM DU CLIENT	NUMERO DU DOSSIER		PIECE OU LOCAL
OPH77	13LDZ0608 20/11/2017		Salle de bains
ELEMENT	DESCRIPTIF DU LABORATOIRE	DATE DE PRELEVEMENT	NOM DE L'OPERATEUR
Faïence 2	Colle beige + papier peint non séparable + couche plâtréuse blanche + carrelage	20/11/2017	GUERIN Olivier
LOCALISATION		RESULTAT	
Mur D		Amiante non détecté

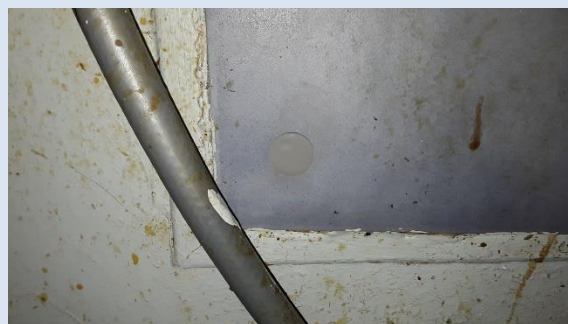
PRELEVEMENT : 13LDZ0608P009			
NOM DU CLIENT	NUMERO DU DOSSIER		PIECE OU LOCAL
OPH77	13LDZ0608 20/11/2017		Cuisine
ELEMENT	DESCRIPTIF DU LABORATOIRE	DATE DE PRELEVEMENT	NOM DE L'OPERATEUR
Faïence 1	Colle beige non séparable + papier non séparable + couche plâtréuse blanche + carrelage	20/11/2017	GUERIN Olivier
LOCALISATION		RESULTAT	
Mur D		Amiante non détecté

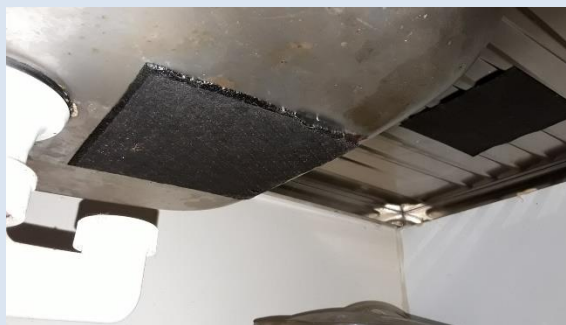
**PRELEVEMENT : 13LDZ0608P010**

NOM DU CLIENT	NUMERO DU DOSSIER	PIECE OU LOCAL	
OPH77	13LDZ0608 20/11/2017	Cuisine	
ELEMENT	DESCRIPTIF DU LABORATOIRE	DATE DE PRELEVEMENT	NOM DE L'OPERATEUR
Revêtement bitumineux	Tampon bitumineux noir	20/11/2017	GUERIN Olivier
LOCALISATION		RESULTAT	
Sous évier		Amiante non détecté

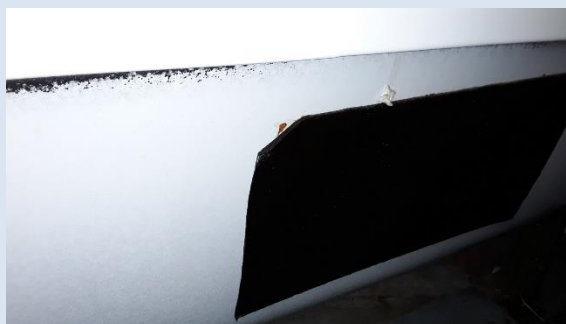
**PRELEVEMENT : 13LDZ0608P011**

NOM DU CLIENT	NUMERO DU DOSSIER	PIECE OU LOCAL	
OPH77	13LDZ0608 20/11/2017	Salle de bains	
ELEMENT	DESCRIPTIF DU LABORATOIRE	DATE DE PRELEVEMENT	NOM DE L'OPERATEUR
Revêtement bitumineux	Tampon bitumineux noir	20/11/2017	GUERIN Olivier
LOCALISATION		RESULTAT	
Sous baignoire		Amiante non détecté
